# Tilstandsrapport

Leilighet

Kong Carls gate 3 , 4010 STAVANGER

Befaringsdato: 25.02.2026

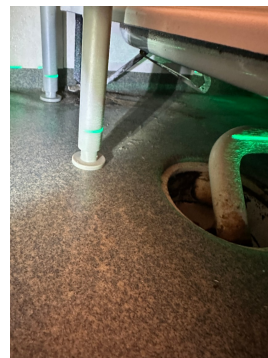
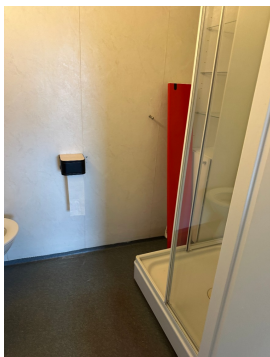
Aktuell byggeforskrift er byggeforskrifter fra før 1997. Det foreligger ingen dokumentasjon.

Det er registrert motfall til sluk på badegulvet, motfall genererer i seg selv TG3.

**Vurdering av avvik:**

- Våtrommet må oppgraderes for å tåle normal bruk etter dagens krav.

- Våtrommet har behov for omfattende oppgraderinger. For å sikre en løsning som oppfyller gjeldende krav, bør tettesjikt, sluk og røropplegg oppgraderes og dokumenteres.
- Manglende oppgradering av våtrommet medfører høy risiko for at konstruksjonene ikke vil tåle vanlig bruk av vann eller lekkasjer. Selv om det er dusjkabinett, er det fortsatt en betydelig risiko for at våtrommets konstruksjoner ikke tåler lekkasjer. Dette kan føre til fuktskader på tilstøtende konstruksjoner.

Det bør etableres korrekt fall mot sluk på badegulvet for å sikre tilfredsstillende avrenning og hindre vannansamling.

Manglende dokumentasjon på utførelse medfører usikkerhet om konstruksjonens tilstand og øker risikoen for fuktskader og lekkasjer i omkringliggende konstruksjoner.

**Kostnadsestimat: 200 000 - 500 000**

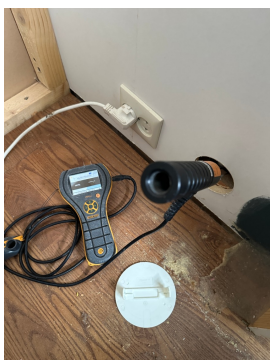
Hulltaking er foretatt uten å påvise unormale forhold. Hulltaking er foretatt i kjøkken (bak kjøleskap) mot bad. Fuktkvotemåling (vekt%) i konstruksjonen ble målt til 0.

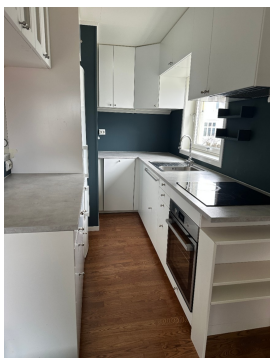
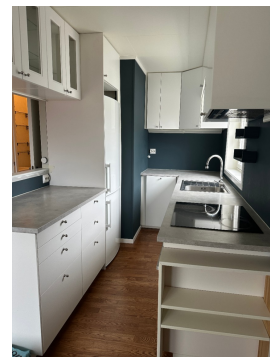
Kjøkkenet har innredning med glatte fronter. Benkeplaten er av laminat. Det er kjøleskap, oppvaskmaskin, komfyr og platetopp.

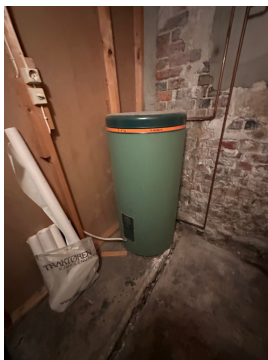
Varmtvannstanken er på ca. 200 liter, og er montert sammen med hovedstoppekran i bod i kjeller.

- Det er påvist at varmtvannstank er over 20 år

- Det er ikke behov for utbedringstiltak siden tanken fungerer i dag, men ut ifra alder kan skader plutselig oppstå på eldre tanker.

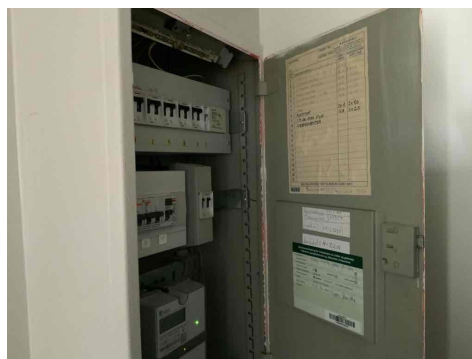
Det elektriske anlegget er utført med automatsikringer.

Det er ikke fremvist samsvarserklæring for det elektriske anlegget. Samsvarserklæring er en form for garanti på det elektriske arbeidet som er utført.
