Tilstandsrapport

Enebolig

Nappatjørn 88 , 5563 FØRRESFJORDEN

Befaringsdato: 22.04.2026

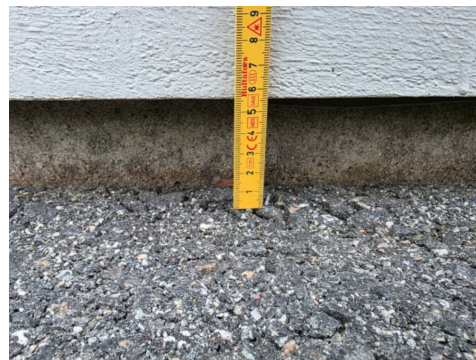
For liten avstand mellom kledning og terreng øker risikoen for fukttoppsug, råteskader og mugg-/soppvekst, noe som kan gi redusert levetid på kledning og veggkonstruksjon. Avstanden mellom terreng og underkant kledning bør økes til minimum ca. 100 mm, og helst rundt 300 mm, i tråd med SINTEF Byggforsk Byggdetaljer 542.101.

Bordkledning går stedvis nesten helt ned i terreng.

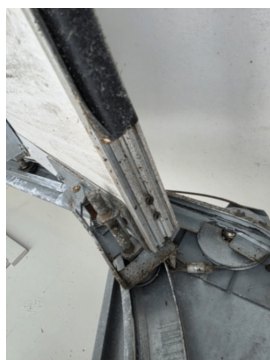
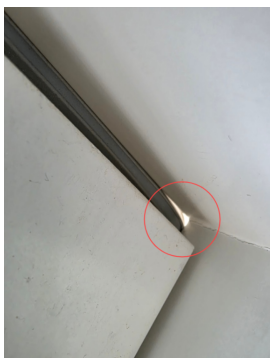
Det er påvist mindre avvik som noe værslitasje på dører, samt rustdannelse på hengsler. Videre er det registrert luftlekkasje/utetthet mellom dørbblad og karm på enkelte dører. Garasjeport mangler delvis pakningslist i bunn.

Rust på hengsler kan medføre redusert funksjon og videre korrosjon. Utettheter kan gi kald trekk og varmetap. Manglende pakningslist på garasjeport kan føre til økt luftlekkasje og inntrenging av fukt, smuss og skadedyr.

Det anbefales vedlikehold av overflater, herunder rengjøring, behandling og eventuell maling av dører. Rustangrepne hengsler bør behandles eller skiftes ved behov. Dører bør justeres og tettes for å sikre tilfredsstillende funksjon og redusere luftlekkasjer. Manglende pakningslist på garasjeport bør etableres/utskiftes.

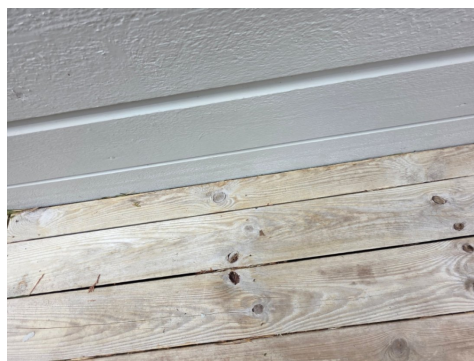
-Fravær av beslag mellom yttervegg og terrasse gjør det vanskelig å skifte ut eller vedlikeholde kledningen bak terrassen. Dette kan føre til at eventuelle skader ikke oppdages eller utbedres tidnok, med risiko for fukt- og råteskader i yttervegg. Det anbefales å montere beslag eller etablere en løsning som gjør kledningen mer tilgjengelig for vedlikehold og eventuell utskifting

Det er ikke montert beslag mellom yttervegg og balkong/terrasse.

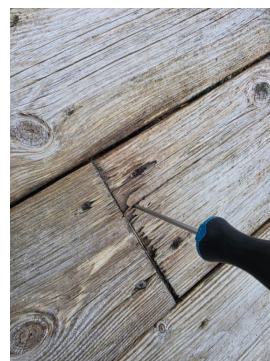
Vider er det påvist noe skjevheter i terrassekonstruksjonen, samt enkelte terrassebord med sprekker og noe fuktig trevirke.

Skjevheter kan indikere bevegelser eller svikt i konstruksjonen. Oppsprukket og fuktpåvirket trevirke kan føre til videre nedbrytning og økt risiko for råteskader. Det anbefales nærmere undersøkelser for å avklare årsak til skjevheter. Skadde terrassebord bør skiftes ut, og det anbefales generelt vedlikehold/overflatebehandling for å begrense videre fuktoptak.

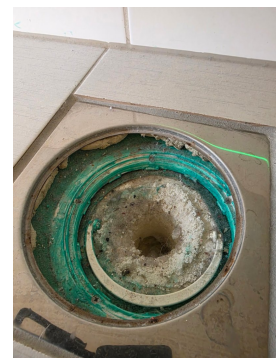
LOFT > BAD

- Det er påvist at noen fliser har bom (hulrom under).
- Det er påvist avvik i fallforhold til sluk i forhold til krav i forskrift på byggetidspunktet.

• Til tross for avviket i fall/høydeforskjell til sluk, vil gulvet fortsatt kunne lede vann mot sluket, men med redusert effektivitet. Dette kan potensielt øke risikoen for vannansamling i enkelte områder av badet.

Bom under fliser kan forekomme uten at det nødvendigvis foreligger en skade eller mangel. Dersom omfanget øker eller det oppstår symptomer som sprekker i fuger eller løse fliser, kan dette indikere redusert vedheft og behov for tiltak. Det anbefales å følge med på utviklingen. Ved tegn til redusert vedheft, som sprekker i fuger eller løse fliser, bør det utføres utbedring ved utskifting av berørte fliser.

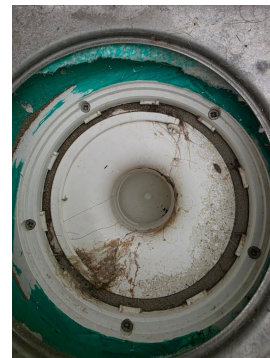
1. ETASJE > BAD

- Det er påvist at noen fliser har bom (hulrom under).
- Det er påvist avvik i fallforhold til sluk i forhold til krav i forskrift på byggetidspunktet.

- Til tross for avviket i fall/høydeforskjell til sluk, vil gulvet fortsatt kunne lede vann mot sluket, men med redusert effektivitet. Dette kan potensielt øke risikoen for vannansamling i enkelte områder av badet.

Bom under fliser kan forekomme uten at det nødvendigvis foreligger en skade eller mangel. Dersom omfanget øker eller det oppstår symptomer som sprekker i fuger eller løse fliser, kan dette indikere redusert vedheft og behov for tiltak. Det anbefales å følge med på utviklingen. Ved tegn til redusert vedheft, som sprekker i fuger eller løse fliser, bør det utføres utbedring ved utskifting av berørte fliser.

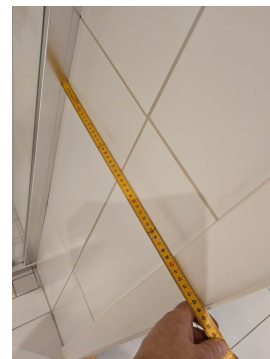
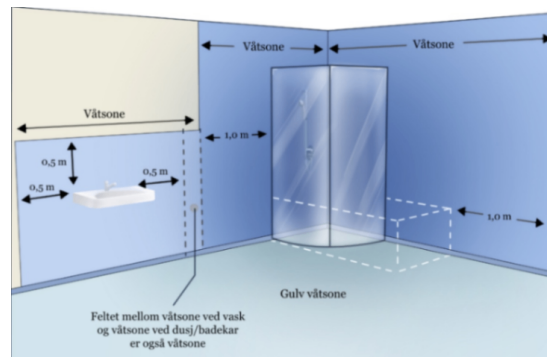
UNDERETASJE > BAD

Det er montert dør med materialer som ikke er fuktbestandige i våtsone ved dusj.

Manglende eller utilstrekkelig kapslingsgrad på elektrisk utstyr i våtsone øker risikoen for fuktinntrengning, kortslutning og i verste fall elektrisk støt. Det anbefales å få forholdet kontrollert av autorisert elektroinstallatør. Eventuelt må stikkontakt/elektrisk punkt flyttes utenfor våtsone eller erstattes med utstyr som tilfredsstiller krav til kapslingsgrad (minimum IP44/IPX4) i henhold til gjeldende forskrifter.

Uegnede materialer og manglende tetting i våtsone kan medføre økt risiko for fuktopptak i karm og dørblad, med påfølgende skadeutvikling over tid. Det foreligger også risiko for fuktinntrengning mellom karm og vegg, noe som kan gi skjulte skader i tilstøtende konstruksjon. Dør og omkringliggende konstruksjon bør sikres mot fuktpåvirkning. Overgangen mellom utforing og vegg anbefales tettet for å redusere risiko for vanninntrengning.

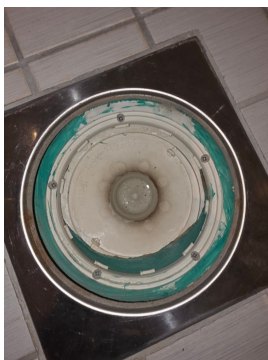
UNDERETASJE > BAD

- Det er påvist avvik i fallforhold til sluk i forhold til krav i forskrift på byggetidspunktet.

Manglende fall utenfor dusjsone medfører at lekkasjevann og vannsøl ikke ledes til sluk. Den fysiske hindringen, med høyde ca. 50 mm, kan føre til at vann ledes ut av våtrommet før det når sluk. Dette øker risikoen for fuktskader i tilstøtende konstruksjoner. Det anbefales å etablere tilfredsstillende fallforhold mot sluk og sikre at vann uhindret kan ledes til sluk.

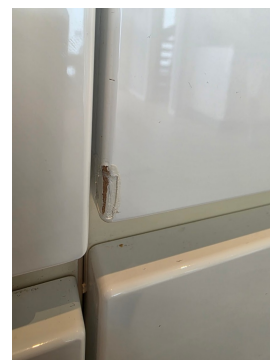
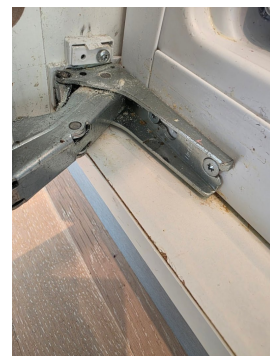
Det er påvist kosmetiske avvik/slitasje på enkelte kjøkkenfronter samt noe fuktpåvirket bunnplate ved integrert kjøleskap.

Forholdet har primært estetisk betydning og påvirker i liten grad kjøkkenets funksjon. Tiltak er ikke nødvendig. Eventuell utbedring kan vurderes av estetiske hensyn, for eksempel ved reparasjon, overflatebehandling eller utskifting av berørte fronter, samt bytte ut fuktpåvirket bunnplate.
