Nappatjørn 88, 5563 FØRRESFJORDEN

**Nydelig familiebolig med dobbel  
garasje | Gjennomført uteområde |  
Attraktiv og barnevennlig  
beliggenhet**

**Salgsobjekt:** Enebolig  
**Eierform:** Eiet  
**Byggeår:** 2009  
**BRA-i/BRA Total** 310/320 kvm  
**Tomtstr.:** 630.9 kvm  
**Soverom:** 4  
**Gnr./bnr.** Gnr. 79, bnr. 955  
**Oppdragsnr.:** 1509260089

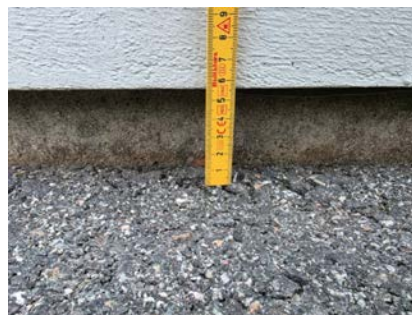
For liten avstand mellom kledning og terreng øker risikoen for fuktoppsug, råteskader og mugg-/soppvekst, noe som kan gi redusert levetid på kledning og veggkonstruksjon. Avstanden mellom terreng og underkant kledning bør økes til minimum ca. 100 mm, og helst rundt 300 mm, i tråd med SINTEF Byggforsk Byggedetaljer 542.101.

Værslitte overflater kan føre til økt fuktopptak i treverket, noe som over tid kan medføre nedbrytning og råteskader. Det anbefales vedlikehold av overflater, herunder skrapping, grunning og maling. Skadde bord bør vurderes skiftet ved behov.

Bordkledning går stedvis nesten helt ned i terreng.

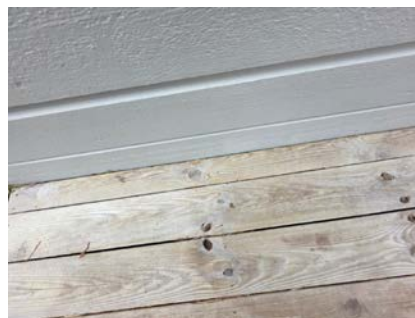
-Fravær av beslag mellom yttervegg og terrasse gjør det vanskelig å skifte ut eller vedlikeholde kledningen bak terrassen. Dette kan føre til at eventuelle skader ikke oppdages eller utbedres tidsnok, med risiko for fukt- og råteskader i yttervegg. Det anbefales å montere beslag eller etablere en løsning som gjør kledningen mer tilgjengelig for vedlikehold og eventuell utskifting

Skjevheter kan indikere bevegelser eller svikt i konstruksjonen. Oppsprukket og fuktpåvirket trevirke kan føre til videre nedbrytning og økt risiko for råteskader. Det anbefales nærmere undersøkelser for å avklare årsak til skjevheter. Skadde terrassebord bør skiftes ut, og det anbefales generelt vedlikehold/overflatebehandling for å begrense videre fuktopptak.

Det er ikke montert beslag mellom yttervegg og balkong/terrasse.

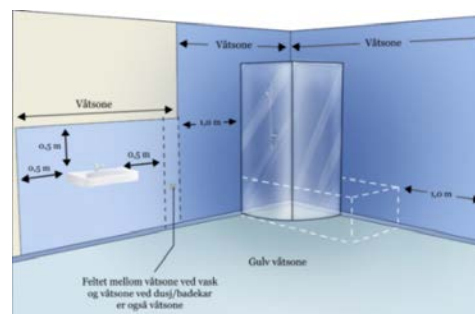
Det er montert dør med materialer som ikke er fuktbestandige i våtsone ved dusj. Konsekvens/tiltak: Manglende eller utilstrekkelig kapslingsgrad på elektrisk utstyr i våtsone øker risikoen for fuktinntrengning, kortslutning og i verste fall elektrisk støt. Det anbefales å få forholdet kontrollert av autorisert elektroinstallatør. Eventuelt må stikkontakt/elektrisk punkt flyttes utenfor våtsone eller erstattes med utstyr som tilfredsstillende krav til kapslingsgrad (minimum IP44/IPX4) i henhold til gjeldende forskrifter.

Manglende eller utilstrekkelig kapslingsgrad på elektrisk utstyr i våtsone øker risikoen for fuktinntrengning, kortslutning og i verste fall elektrisk støt. Det anbefales å få forholdet kontrollert av autorisert elektroinstallatør. Eventuelt må stikkontakt/elektrisk punkt flyttes utenfor våtsone eller erstattes med utstyr som tilfredsstillende krav til kapslingsgrad (minimum IP44/IPX4) i henhold til gjeldende forskrifter.

Uegnede materialer og manglende tetting i våtsone kan medføre økt risiko for fuktopptak i karm og dørblad, med påfølgende skadeutvikling over tid. Det foreligger også risiko for fuktinntrengning mellom karm og vegg, noe som kan gi skjulte skader i tilstøtende konstruksjon. Dør og omkringliggende konstruksjon bør sikres mot fuktpåvirkning. Overgangen mellom utforing og vegg anbefales tettet for å redusere risiko for vanninntrengning.

Dør og omkringliggende konstruksjon bør sikres mot fuktpåvirkning. Overgangen mellom utforing og vegg anbefales tettet for å redusere risiko for vanninntrengning.
