Tilstandsrapport

Enebolig

Stemhei 6, 4737 HORNNES

Befaringsdato: 12.02.2025

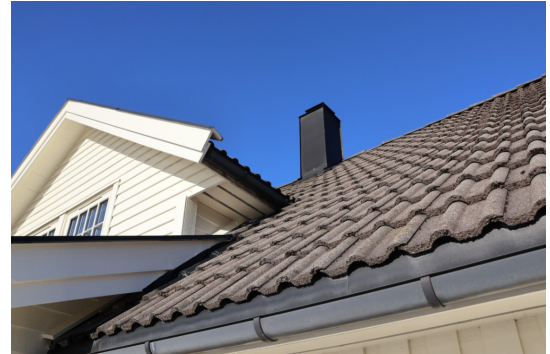
TG 2 Nedløp og beslag

Takrenner og nedløp i plast. De går ut mot bakken og så er nedløp lagt i lukket rør i/på bakken.
Stigtrinn til pipen er montert. Det er ikke montert snøfangere på taket. (Det var ikke krav til snøfangere når huset ble bygget). Men det anbefales å montere på grunn av sikkerhet.

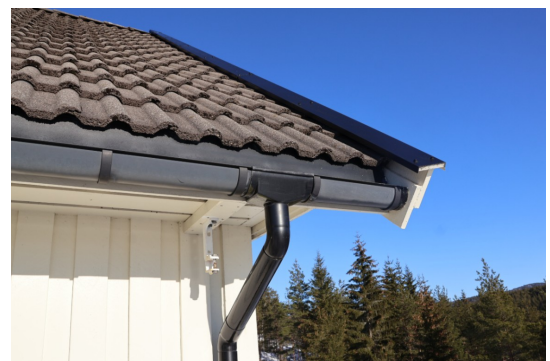
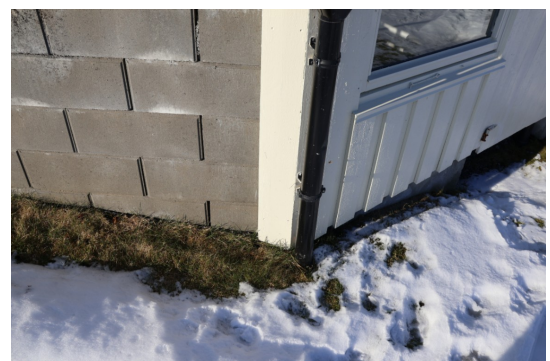
Siden taket (takkonstruksjon, taktekking og skorstein) kun er observert fra bakkenivå, er vurderingen begrenset av dette. Det er ikke sikkerhetsmessig forsvarlig å bevege seg ut på taket eller observere fra stige. Selv om det ikke er avdekket skader under befaringen, betyr ikke dette at det ikke foreligger skader som en besiktigelse på taket kan avdekke. Vær oppmerksom på denne risikoen. En undersøkelse av taket kan utføres av en fagperson under tilstrekkelige sikkerhetsforhold.

- Overvåk tilstanden jevnlig. For å få tilstandsgrad 0 eller 1 må tekkingen skiftes ut, men tidspunktet for når dette er nødvendig er vanskelig å si noe om.

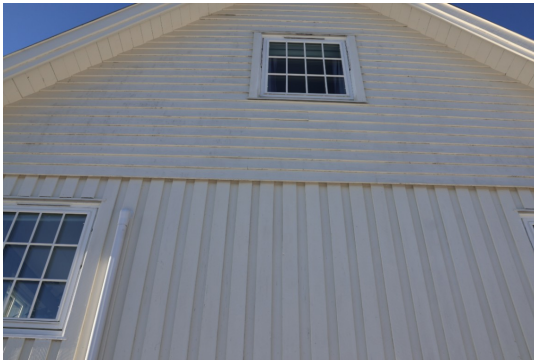
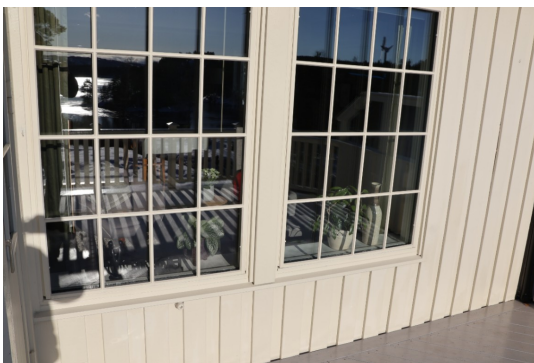
TG 1 Veggkonstruksjon

Liggende og stående kledning i tre. Kledningen er montert nærme bakken. Det anbefales at endevved behandles oftere. Den er utsatt for mer fukt. Ok vedlikeholdt.
Eier opplyser om at den eldste delen av kledningen på boligen er av impregnert materiale. Men tilbygg er av vanlig hvit type. Deler av kledningen ble malt i 2024.

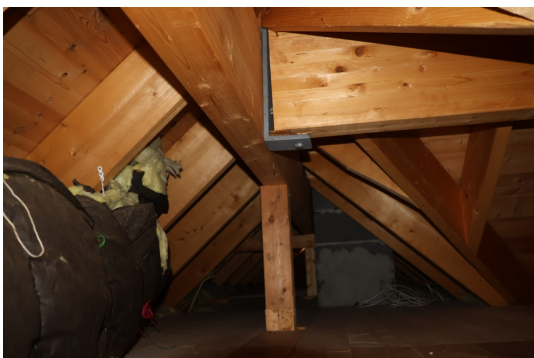
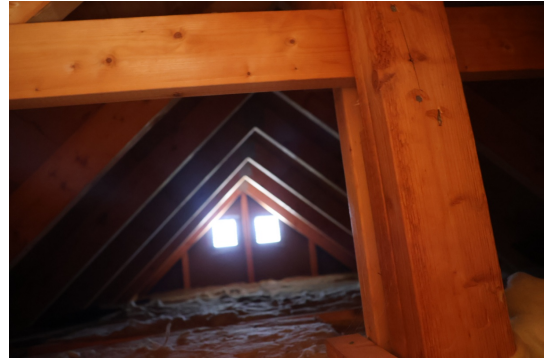
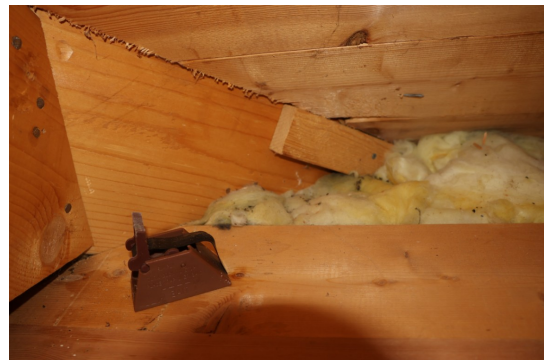
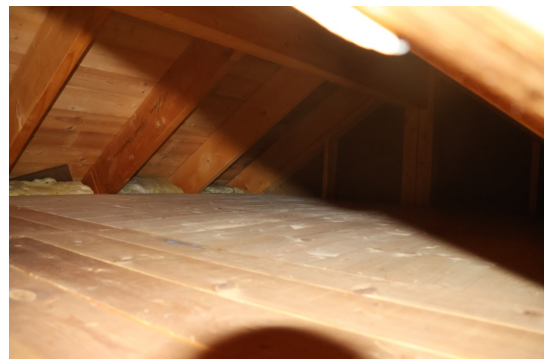
! TG 2 Takkonstruksjon/Loft

Punktet må sees i sammenheng med Takteking

- Lokal utbedring bør utføres.

Det må åpnes opp i mellom bjelker for å få tilstrekkelig gjennomlufting av loftet. Hvis det blir for mye kondens på loftet kan dette føre til råte.

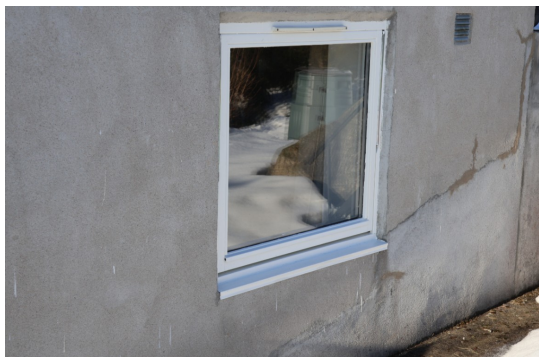
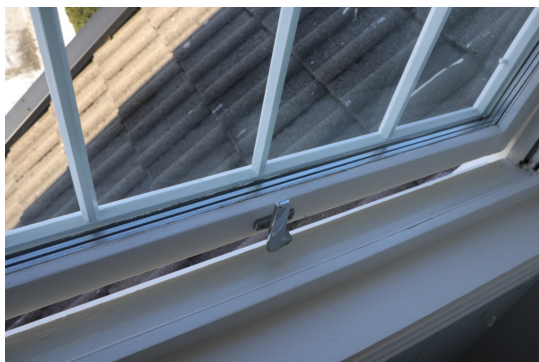
! TG 2 Vinduer

Vinduer fra byggetiden. Vinduer fra byggetiden. De har normal slitasje. Eldre vinduer som dette vil kunne av og til være litt vanskelig å åpne. Dette henger ofte sammen med tid på året hvor det er mer eller mindre fuktig ute. Vinduer må snart påregnes å byttes ut i fra alder, vanlig slitasje og energitap.

Vinduer må etter hvert påregnes å byttes ut i fra alder, normal slitasje og energitap fra glass.

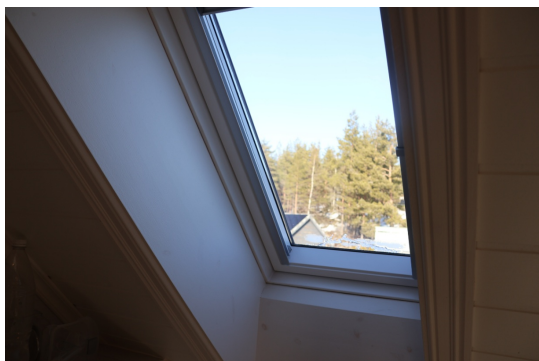
! TG 1 Vinduer - 2

Noen vinduer er fra 2014. Ok.

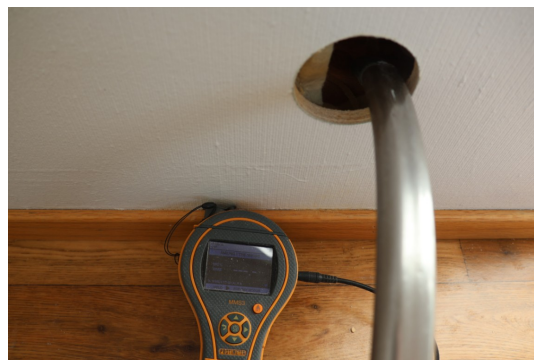
Bak vasken er det malt veggplate. Den vil ikke tåle vann direkte på platen. Det kan føre til en fukskade i veggen. Det må monteres fuksikring i våtsonen til vasken.

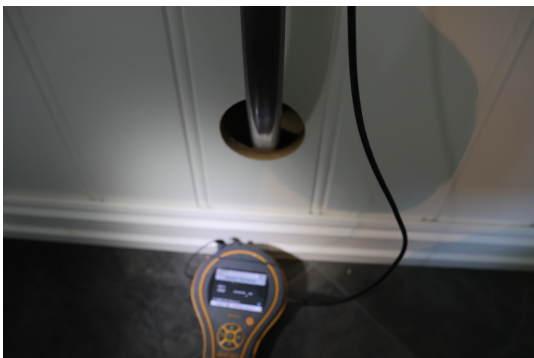
- Det er ikke påvist tegn på at det er montert lekkasjedeteksjon ved oppvaskmaskin/oppvaskkum, dette er et krav på kjøkkenet ut ifra alder.

- Det bør monteres lekkasjedeteksjon ved oppvaskmaskin/oppvaskkum.

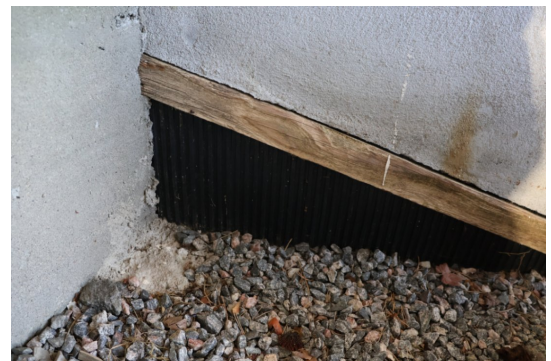
TG 1 Grunnmur og fundamenter

Ingen unormale skjevheter eller større sprekker på synlig grunnmur med indikasjon på setninger ble registrert.

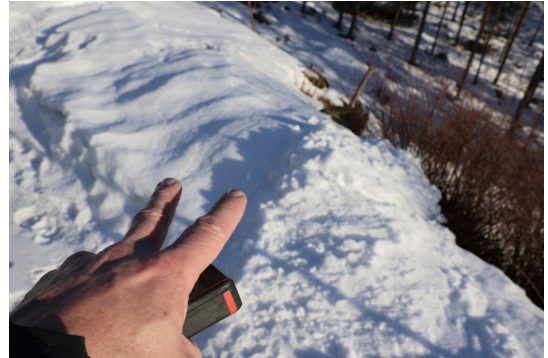
! TG 2 Terrenforhold

Boligen er bygget i terrenget. Det er ikke tilstrekkelig fall vekk i fra grunnmuren rundt hele boligen.
