aktiv.

Stemhei 6, 4737 HORNNES

**Moisund. Særdeles fin enebolig
med stort garasjebygg Tomt på 1,1
mål**

Tilstandsrapport

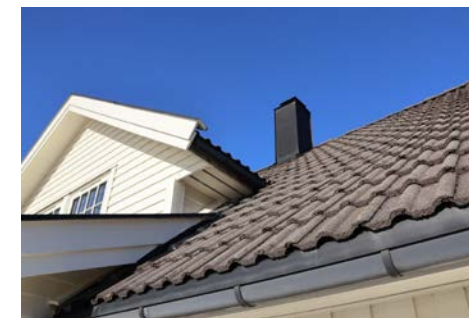
Det var is og snø på bakken på befaringdagen. Siden taket (takkonstruksjon, takteking og skorstein) kun er observert fra bakkenivå, er vurderingen begrenset av dette. Det er ikke sikkerhetsmessig forsvarlig å bevege seg ut på taket eller observere fra stige. Selv om det ikke er avdekket skader under befaringen, betyr ikke dette at det ikke foreligger skader som en besiktigelse på taket kan avdekke. Vær oppmerksom på denne risikoen. En undersøkelse av taket kan utføres av en fagperson under tilstrekkelige sikkerhetsforhold.

Vurdering av avvik:
• Mer enn halvparten av forventet brukstid er passert på undertak.

Konsekvens/tiltak
• Overvåk tilstanden jevnlig. For å få tilstandsgrad 0 eller 1 må tekkingen skiftes ut, men tidspunktet for når dette er nødvendig er vanskelig å si noe om.

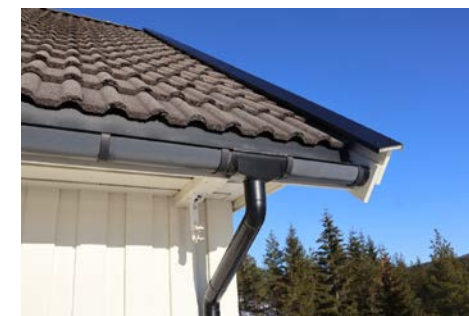
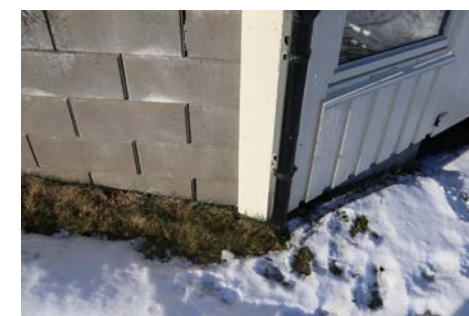
! TG 2 Nedløp og beslag

Takrenner og nedløp i plast. De går ut mot bakken og så er nedløp lagt i lukket rør i/på bakken. Stigtrinn til pipen er montert. Det er ikke montert snøfangere på taket. (Det var ikke krav til snøfangere når huset ble bygget). Men det anbefales å montere på grunn av sikkerhet.

Vurdering av avvik:
• Mer enn halvparten av forventet brukstid er passert på renner/nedløp/beslag.

Konsekvens/tiltak
• Overvåk tilstanden jevnlig. For å få tilstandsgrad 0 eller 1 må beslag/renner/nedløp skiftes ut, men tidspunktet for når dette er nødvendig er vanskelig å si noe om.

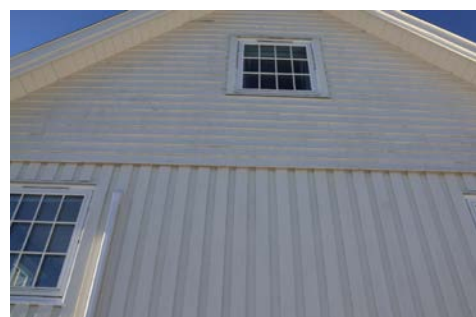
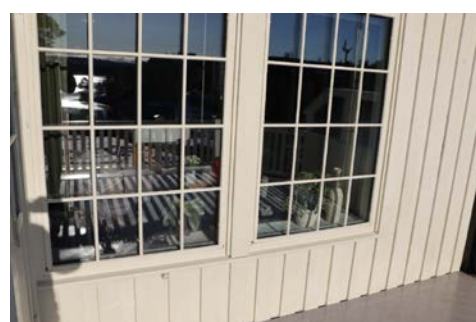
! TG 1 Veggkonstruksjon

Liggende og stående kledning i tre. Kledningen er montert nærme bakken. Det anbefales at endaved behandles oftere. Den er utsatt for mer fukt. Ok vedlikeholdt.

Eier opplyser om at den eldste delen av kledningen på boligen er av impregneret materiale. Men tilbygg er av vanlig hvit type. Deler av kledningen ble malt i 2024.

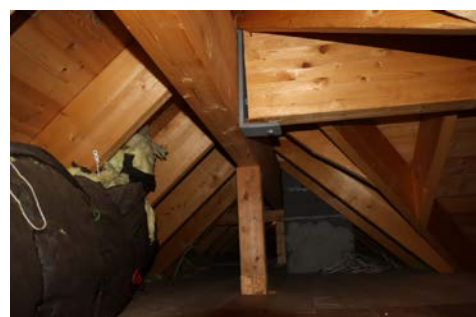
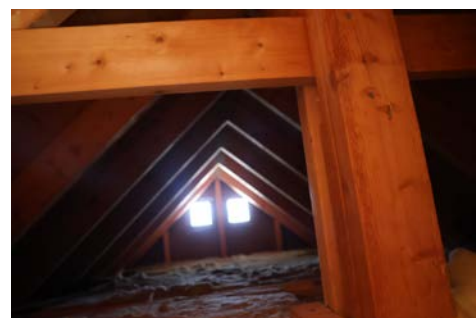
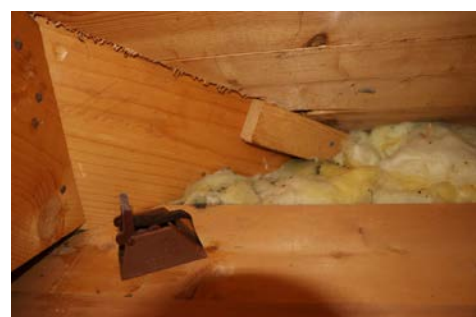
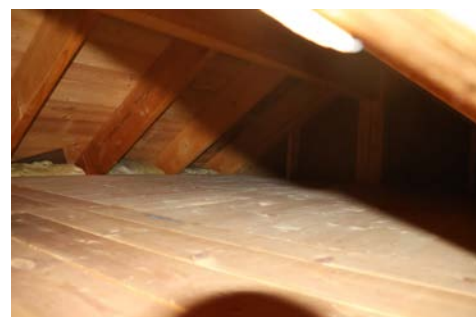
TO 2 Takkonstruksjon/Loft

Punktet må sees i sammenheng med Takteking

- Lokal utbedring bør utføres.

Det må åpnes opp i mellom bjelker for å få tilstrekkelig gjennomlufting av loftet. Hvis det blir for mye kondens på loftet kan dette føre til råte.

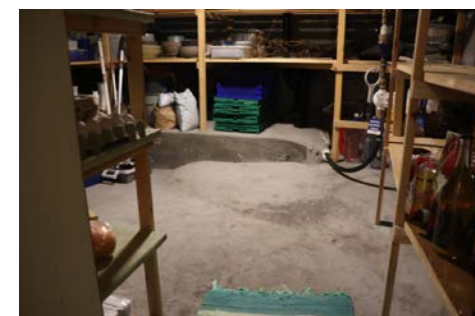
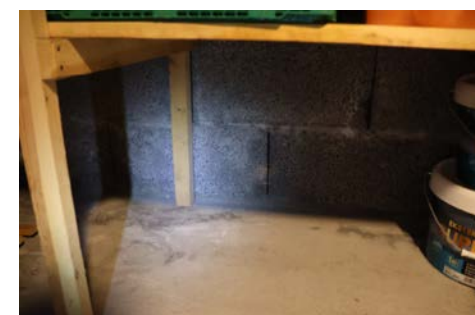
TG 1 Kryp Kjeller

Kryp kjeller. Murt gulv. Det så ok ut. Ingen synlig fukt. Det var lagrede gjenstander i krypkjeller. Det er dører inn fra kjellergang.

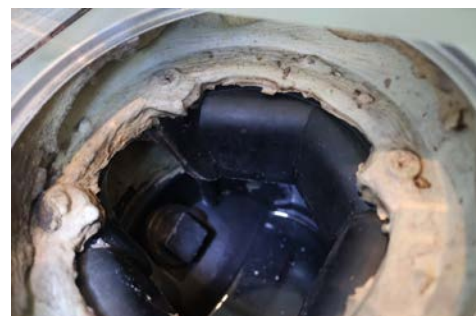
TG 1 Sluk, membran og tettesjikt

Eier opplyser om at belegget som var fra 1985 ligger under nederst. Så er det lagt påstøp og smørt ny membran oppå det. Så er det smørt membran i sluket, og det er brukt slukmansjett som skulle vært klemt i klemring i sluket. Det har ikke vært lekkasjer. Eier opplyser om at det er lagt 6 lag med membran. Eier opplyser om at rørlegger har sjekket ved utførelse.

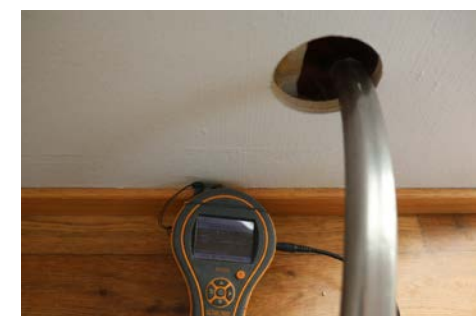
TG 0 Tilliggende konstruksjoner våtrom

Det er boret hull i motstående rom til våtrom. Målt med fuktmåler og pigger inne i vegg. Det var mindre enn 6 V%. Tørt.

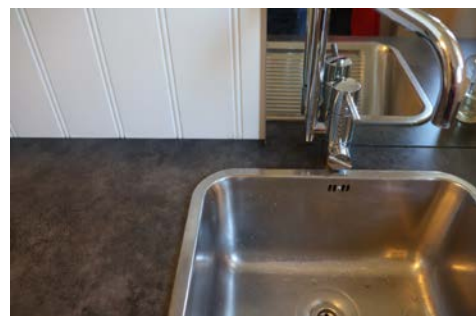
Våtsonen til vasken er ikke fuktsikret.

Vegg og himling i ok stand. Innvendige vegger er ikke fuktsikret. Malte plater. Det er ikke montert fuktsikring bak vasken i rommet. Vegger vil ikke tåle vann direkte på plater.

Bak vasken er det malt veggplate. Den vil ikke tåle vann direkte på platen. Det kan føre til en fukskade i veggen. Det må monteres fuksikring i våtsonen til vasken.

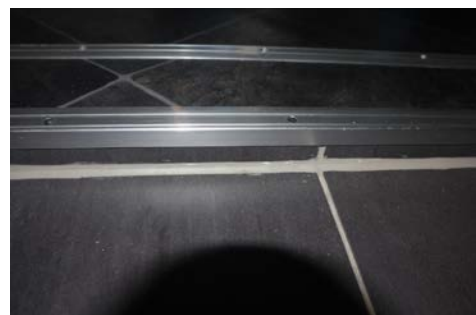
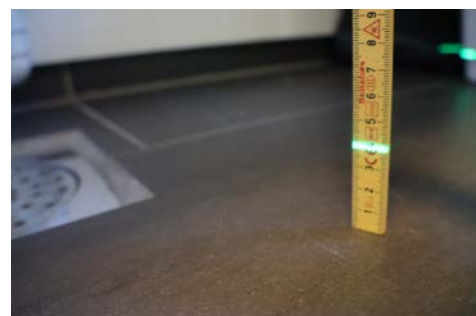
TG 2 Overflater Gulv

- Det er påvist avvik i fallforhold til sluk i forhold til krav i forskrift på byggetidspunktet.

- Våtrommet fungerer med dette avviket.

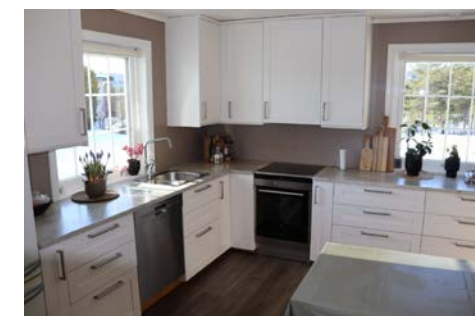
- Det er ikke påvist tegn på at det er montert lekkasjedeteksjon ved oppvaskmaskin/oppvaskkum, dette er et krav på kjøkkenet ut ifra alder.

- Det bør monteres lekkasjedeteksjon ved oppvaskmaskin/oppvaskkum.

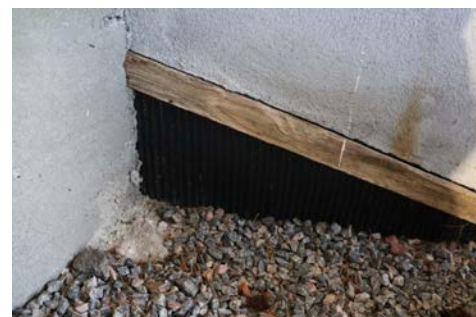
Vurdering av avvik:

- Overvåk tilstanden jevnlig. For å få tilstandsgrad 0 eller 1 må dreneringen skiftes ut, men tidspunktet for når dette er nødvendig er vanskelig å si noe om.

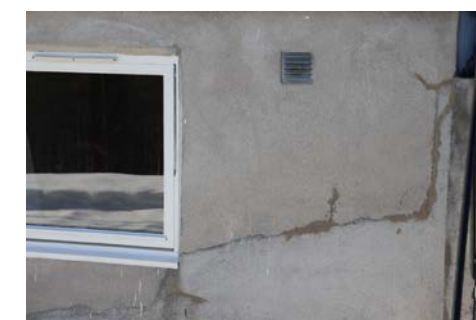
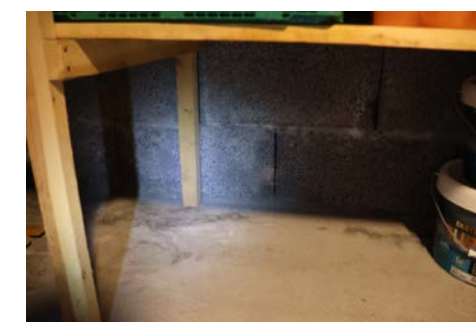
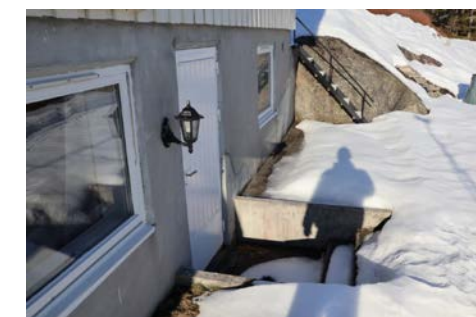
TG 1 Grunnmur og fundamenter

Ingen unormale skjevheter eller større sprekker på synlig grunnmur med indikasjon på setninger ble registrert.
