Tilstandsrapport

Fritidsbolig

Europaveien 153, 8642 FINNEIDFJORD

Befaringsdato: 22.04.2026

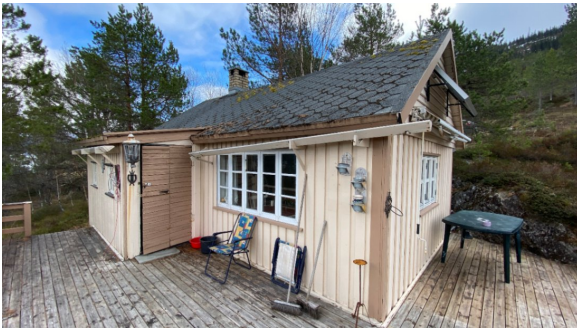
! TG 2 Nedløp og beslag

- Det er påvist avvik i beslagløsninger.
- Det mangler tilfredsstillende adkomst til pipe for feier.
- Mer enn halvparten av forventet brukstid er passert på renner/nedløp/beslag.

- Andre tiltak:
- Avvik i beslagløsninger må utbedres.

Takrenner med nedløp må monteres.

Utbedring av tekking rundt pipebeslaget.

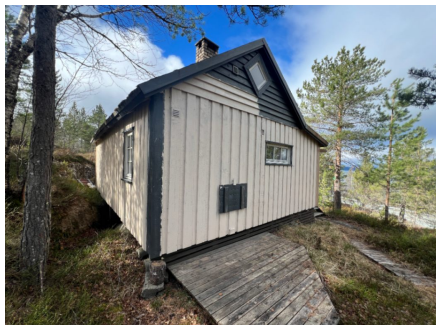
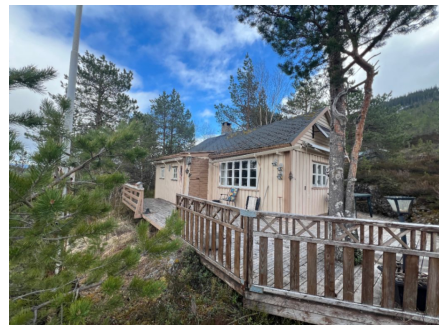
TG 1 Balkonger, terrasser og rom under balkonger

Altan oppført med enkel fundamentering. Oppført med dekke av trykkimp.materialer og rekkverk med stående bord på deler av altanen. Altan målt til ca. 29 kvm.

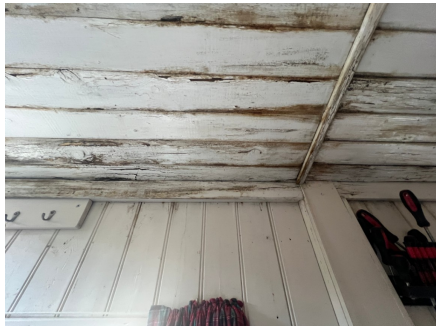
TG 3 Overflater

- Det er stedvis påvist synlige skader på overflater.

Gulv ved inngangsdør har råteskader.

Råteskader i himlingen ved inngangspartiet.

- Overflater må utbedres eller skiftes.

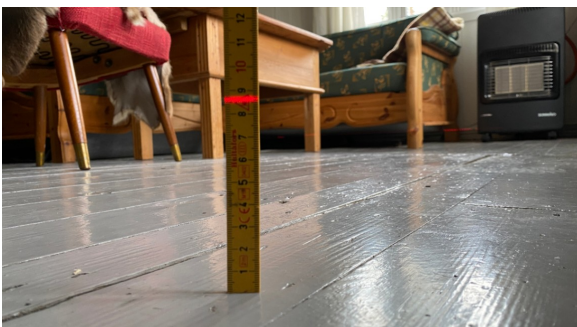
TG 2 Etasjeskille/gulv mot grunn

- Det er målt høydeforskjell på mellom 15-30 mm gjennom hele rommet. Tilstandsgrad 2 gis med bakgrunn i standardens krav til godkjente måleavvik.

- For å få tilstandsgrad 0 eller 1 må høydeforskjeller rettes opp. Det vil imidlertid sjelden være økonomisk rasjonelt som et enkeltstående tiltak i en bolig som dette. Dersom boligen en gang skal renoveres, kan man vurdere slike tiltak.

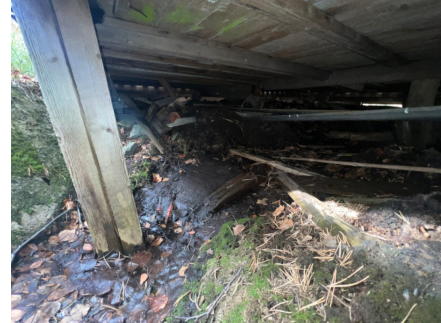
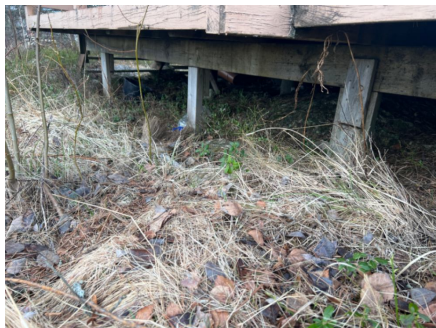
TG 2 Grunnmur og fundamenter

Påbegynt råteskader og skjevheter i en del av søylene.

Råteskadde søyle skiftes, øvrige søyler rettes opp eller etableres med nye søyler.

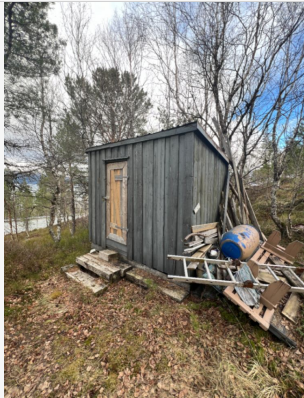
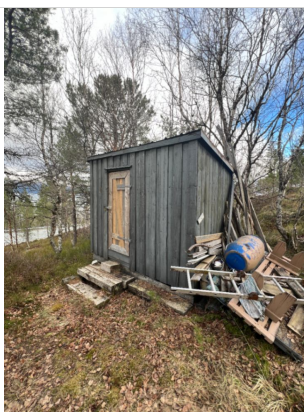
Uthus

Uthuset har generelt et stort etterslep av vedlikehold.
