Tilstandsrapport

📍 Røsslyngvegen 9, 2256 GRUE FINNSKOG

gnr. 24, bnr. 149

Rapportdato: 24.08.2023

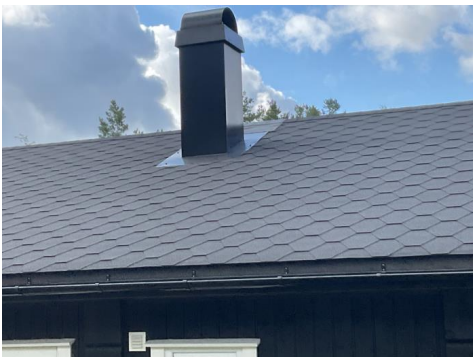
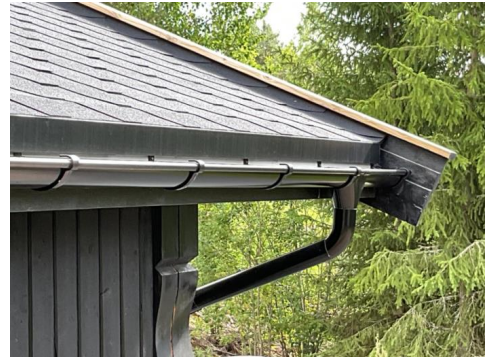
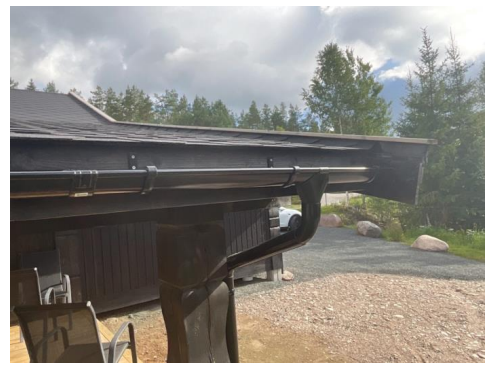
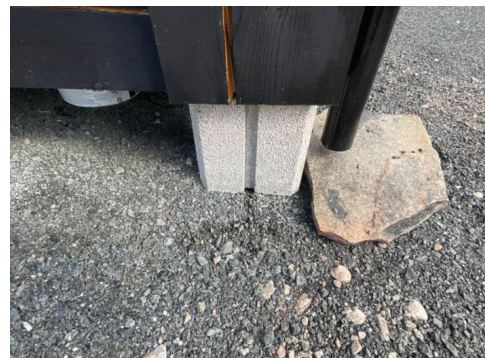
Nedløp har risiko å undergrave punktfundament.

- Det mangler tilfredsstillende adkomst til pipe for feier.

Det mangler forkantbeslag på hovedtaket. Finnes imidlertid på carporttaket, men er noe kort/går ikke helt ned i renna. Carport sine nedløp er ikke bortledet, hovedtaket er imidlertid bortledet via rør på bakken og i grøft/terrengfall.

- Stigetrinn for feier må monteres.

Fungerende med avvik, men carportens nedløp har risiko å undergrave lecasteiner og bør bortledes.

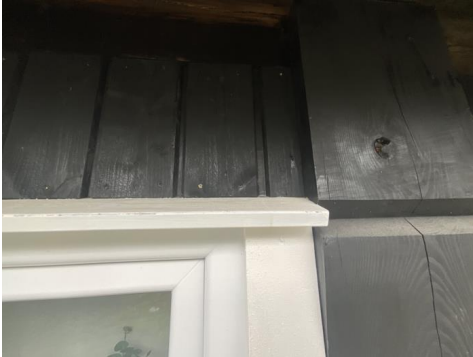
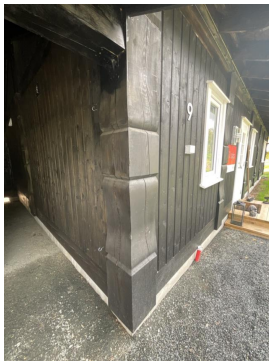
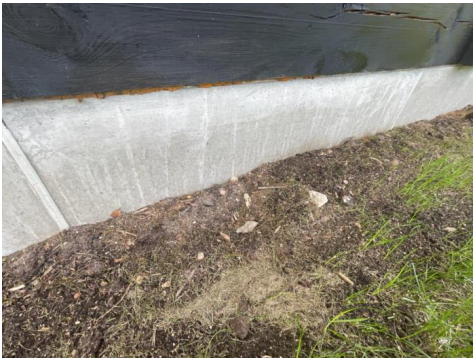
- Det er ingen eller liten lufting i nedre kant av kledning mot grunnmur.

Det er ingen lufting bak kledning/mur på denne konstruksjon, også begrensede dryppkanter op endede av panel (mot vannbrett og stokker). Litt glipping mellom murkrone og bunnstokk enkelte steder kan være tettet innefra (samt påvist noen steder byggsaum utenifra).

Fungerende med avvik, men risiko er forhøyet for råtedannelser i endede hvor det ikke er anlagt glippe mot vannbrett/bunnstokk.

- Det er ikke behov for utbedringstiltak.

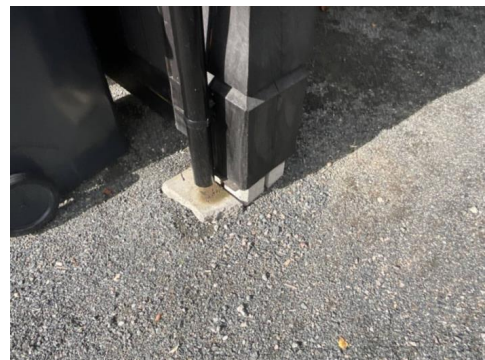
Carport ca 23m² utbygget som en forlengelse av huset i gavl. Tilsvarende stavlaftskonstruksjon og kledning/taktekking som resterende bolig. Enkel fundamentering av leca søyleblokk på mark. Normal stand, men påpeker fundamenter ikke er mulig å tilstandsvurdere mtp. ukjent grunnforhold (ikke kjent såle og ukjent om markisolering under steiner).

Punktfundament bør observeres over tid

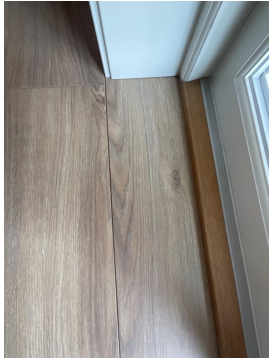
Oppsprekk ved terrassedør

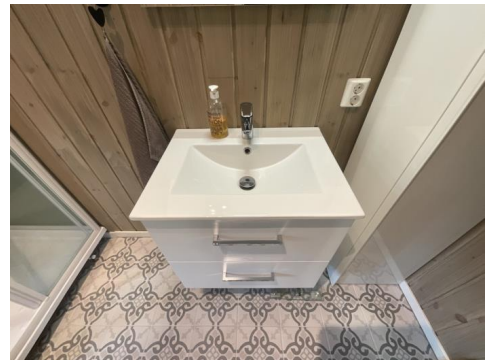
- Det er uegnede materialer i våtsoner

- Uegnede materialer må fuktbeskyttes/utsiftes.

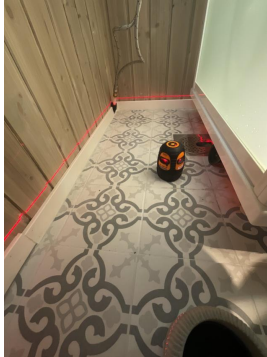
Gulvet er flislagt. Rommet har elektriske varmekabler. Høydeforskjell mellom flis og terskel er målt til 15mm.

- Det er påvist avvik i krav til høydeforskjell/fall-løsning på våtrommet.

Fungerende med dagens lukkede kabinett som har internfall og rørføring til sluket.

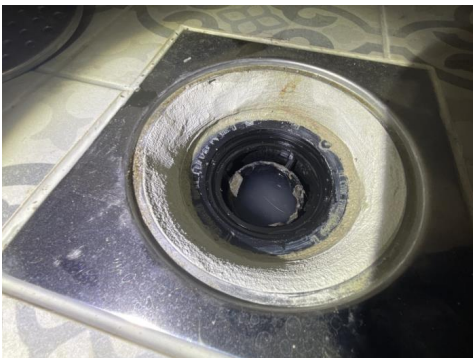
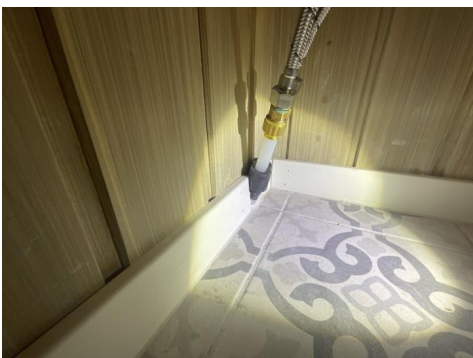
Rørgjennomføring dusjsone (ugunstig)

- Rommet er et våtrom hvor det ved etablering var krav om "uavhengig kontroll", men det foreligger ingen dokumentasjon på at det er utført "uavhengig kontroll".
- Det er påvist mangelfull/feil utførelse rundt rørgjennomføringer e.l. som gir fare for fukt i konstruksjonen i våtsone.

Det er ingen dokumentasjon for badetrommet/membran. Det kan ikke synes noen membranoppkant i overgang vegg/gulv eller andre våtsoner som dusjsone og bak innredning (kun beiset trepanel m/fotlist fuget til gulvet). Det er ikke montert sokkelfis og våtsoner ellers har uegnede trematerialer. Det kan heller ikke verifiseres mansjettbruk ved sluk, eller røroppstikk, men membranrester kan synes på noen rør. Fugen under list har noen steder litt krymp/oppsprekk.

Løsningen/utførelsen gir fare for fukt inn i konstruksjoner selv om den kan være fungerende med et lukket kabinett som idag. Det er sannsynlig manglende tettesjikt i våtsoner overgang gulv/vegg, dusjsone og rundt servant (det er mulig å legge bak trepanel og kan evt. finnes, men overflatematerialet er isåfall uegnet).

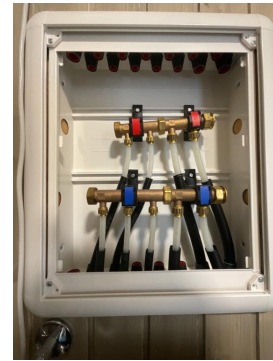
- Rørkursene på rør-i-rør systemet på vannledninger er ikke merket.

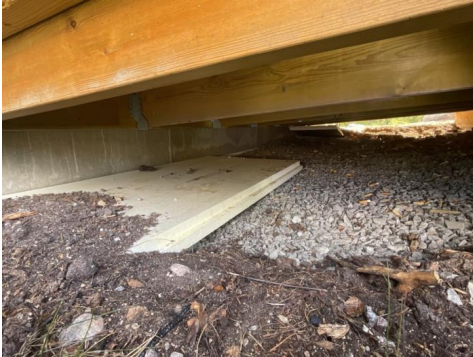
Litt blottlagt og mindre manglende markisolering under stueterrassen.

Terreng har stedvis ikke fall fra boligen/flatt og noe tmotfall inn i carport (punktfundament med åpninger imellom på carport)

- Det er avvik:
