Tilstandsrapport

📍 Røsslyngvegen 9, 2256 GRUE FINNSKOG

gnr. 24, bnr. 149

Enebolig - Byggeår: 2022

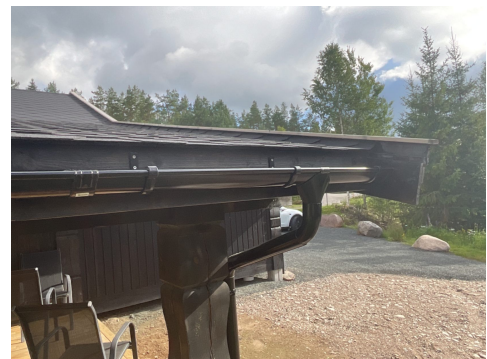
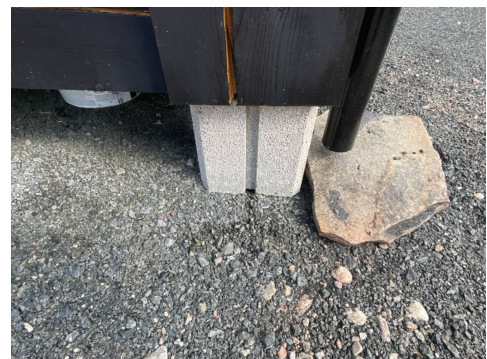
Fungerende med avvik, men carportens nedløp har risiko å undergrave lecasteiner og bør bortledes.

Nedløp har risiko å undergrave punktfundament.

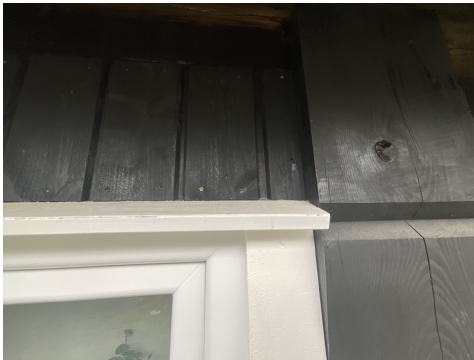
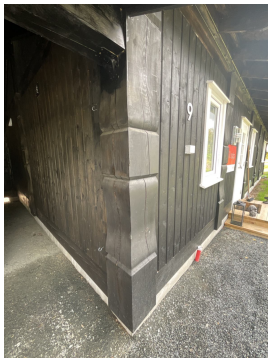
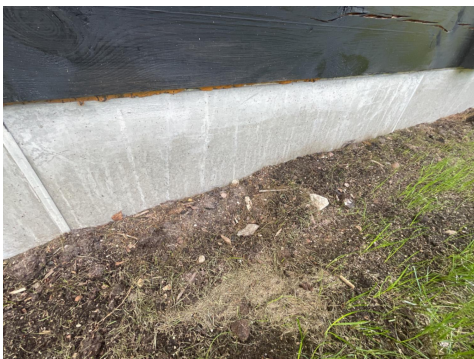
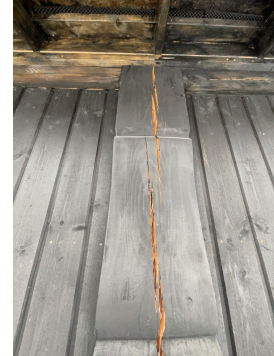
Det er ingen lufting bak kledning/mur på denne konstruksjon, også begrensede dryppkanter op endeved av panel (mot vannbrett og stokker). Litt glipping mellom murkrone og bunnstokk enkelte steder kan være tettet innefra (samt påvist noen steder byggsaum utenifra). Noe krymp/oppsprekking i stavlaft.

Fungerende med avvik, men risiko er forhøyet for råtedannelser i endeved hvor det ikke er anlagt glippe mot vannbrett/bunnstokk.

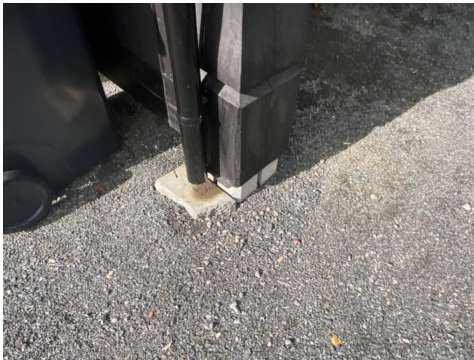
Carport ca 23m² utbygget som en forlengelse av huset i gavl. Tilsvarende stavlaftskonstruksjon og kledning/taktekking som resterende bolig. Enkel fundamentering av leca søyleblokk på mark. Normal stand, men påpeker fundamenter ikke er mulig å tilstandsvurdere mtp. ukjent grunnforhold (ikke kjent såle og ukjent om markisolering under steiner).

Punktfundament bør observeres over tid

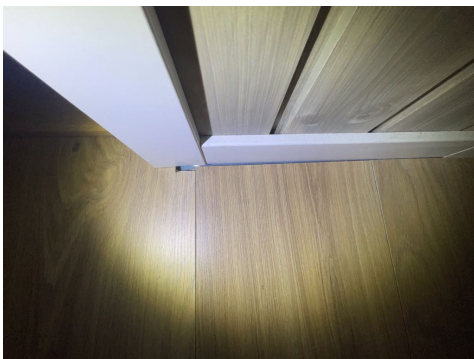
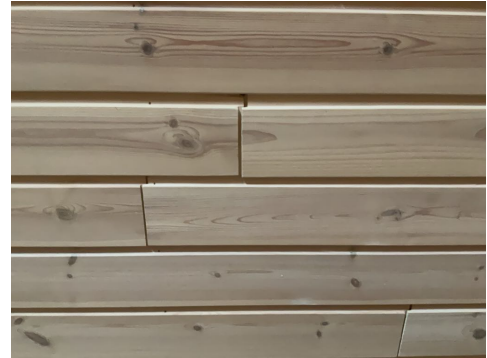
Fin tilstand/lite brukt, men det er krymp/bevegelse med liten oppsprekk i laminatskjøt mot terrassedør og utglipping ved gulvlist stuevegg mot yttervegg og ved dører til soverom samt i noe panelender himling.

Fungerer med avvik. Små "vaskelister" kan etableres hvor gulvet glipper ut fra fotlist.

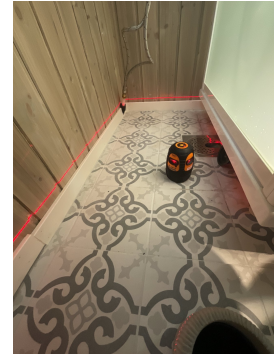
- Det er påvist avvik i krav til høydeforskjell/fall-løsning på våtrommet.

Fungerende med dagens lukkede kabinett som har internfall og rørføring til sluket.

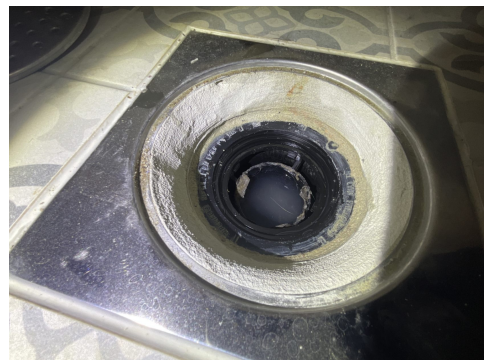
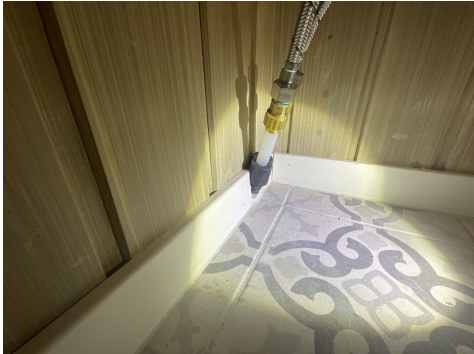
- Det er påvist mangelfull/feil utførelse rundt rørgjennomføringer e.l. som gir fare for fukt i konstruksjonen i våtsoner.
- Rommet er et våtrom hvor det ved etablering var krav om "uavhengig kontroll", men det foreligger ingen dokumentasjon på at det er utført "uavhengig kontroll".

Det er ingen dokumentasjon for baderommet/membran. Det kan ikke synes noen membranoppkant i overgang vegg/gulv eller andre våtsoner som dusjsone og bak innredning (kun beiset trepanel m/fotlist fuget til gulvet). Det er ikke montert sokkelfis og våtsoner ellers har uegnede trematerialer. Det kan heller ikke verifiseres mansjettbruk ved sluk, eller røroppstikk, men membranrester kan synes på noen rør. Fugen under list har noen steder litt krymp/oppsprekk.

Løsningen/utførelsen gir fare for fukt inn i konstruksjoner selv om den kan være fungerende med et lukket kabinett som idag. Det er sannsynlig manglende tettesjikt i våtsoner overgang gulv/vegg, dusjsone og rundt servant (det er mulig å legge bak trepanel og kan evt. finnes, men overflatematerialet er isåfall uegnet).

Rørgjennomføring dusjsone (ugunstig)

- Overvåk konstruksjonen jevnlig. For å få tilstandsgrad 0 eller 1 må løsningen utbedres, men tidspunktet for når dette er nødvendig er vanskelig å si noe om.
- Innhent dokumentasjon, om mulig.

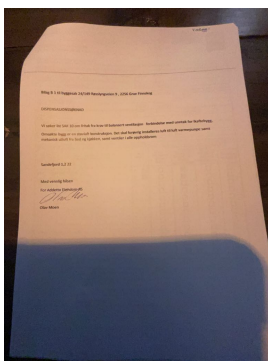
- Det er påvist avvik i ventilasjonsløsning i forhold til gjeldende krav på oppføringstidspunktet.

Fungerenede med avvik. Eier fremvist at huset er søkt med fravik fra TEK for balansert ventilasjon m/varmegjenvinning.

Dispensasjonssøknad fravik ventilasjon

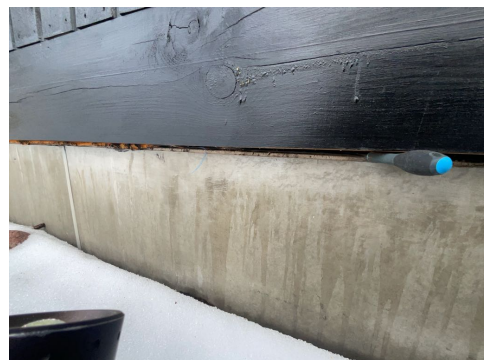
Det er vanskelig å vurdere om det har vært bevegelse i muren etter støping, eller om den er støpt med skjevhet. Imidlertid nærliggende å tro at den har vært slik siden huset ble overlevert da det i stort sett er tettet m/byggsaum under svill hvor det glipper (også på en del av veggstrekket hvor det mangler tetting) og enkelte steder kan også kiler for retting av bunnsvill synes (dette er ikke utført av eier og da naturlig utført ifbm. bygging). Imidlertid mangler tetting et stykke mot leveggen som bør utføres. Byggsaum tåler normalt ikke sollys over tid (UV-stråler) og må derfor tildekkes. Dette kan utføres med f.eks. list, beslag eller fuge egnet for formålet.

Mur noe skjev/heller Byggsaum stopper opp til venstre i bilde - glippe videre hvor skrujern er plassert.

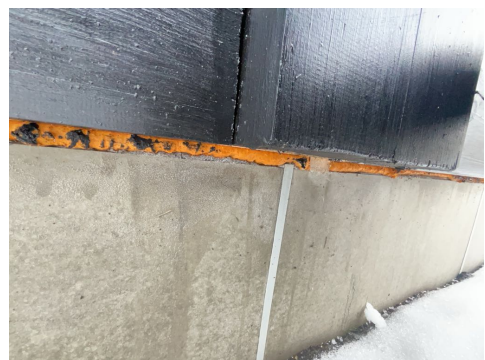
Bunnsvill kilet opp og fuget m/byggsaum
