# Tilstandsrapport

Boligbygg med flere boenheter

Gruegata 18 A, 0652 OSLO

Befaringsdato: 10.09.2025

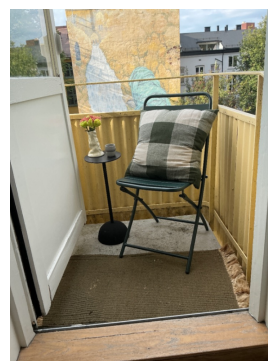
### ! TG 2 Balkonger, terrasser og rom under balkonger

- Åpninger i rekkverk er ikke i henhold til krav i dagens forskrifter.
- Rekkverket er for lavt i forhold til dagens krav til rekkverkshøyder.

- Det er ikke krav om utbedring av rekkverkshøyde opp til dagens forskriftskrav.
- Det er ikke krav om utbedring av åpninger i rekkverk til dagens forskriftskrav.

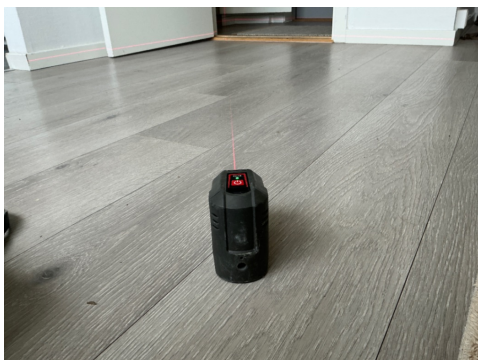
- Målt høydeforskjell på mellom 10 - 20 mm innenfor en lengde på 2 meter. Tilstandsgrad 2 gis med bakgrunn i standardens krav til godkjente måleavvik.

- For å få tilstandsgrad 0 eller 1 må høydeforskjeller rettes opp. Ytterligere undersøkelser må foretas for å få kartlagt omfanget for utbedring.

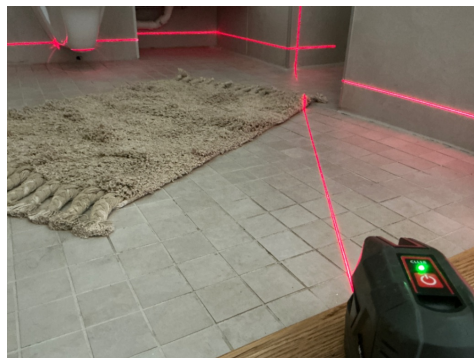
## ! TG 2 Overflater vegger og himling

- Selv om bom eller hullid ikke alltid er et umiddelbart problem, bør det overvåkes nøye før eventuell utvikling i sprekker i flisfuger e.l. oppstår. Dette må en foreta tiltak for, for å begrense utviklingen.

- Selv om bom eller hullid ikke alltid er et umiddelbart problem, bør det overvåkes nøye før eventuell utvikling i sprekker i flisfuger e.l. oppstår. Dette må en foreta tiltak for, for å begrense utviklingen.

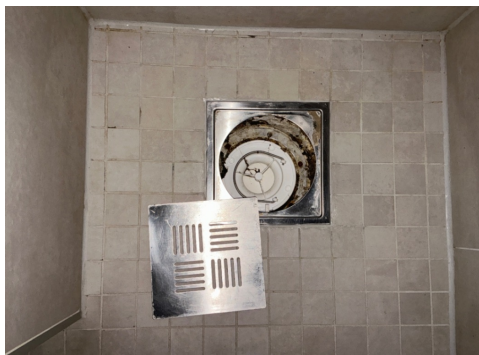
## ! TG 2 Sluk, membran og tettesjikt

- Overvåk tilstanden jevnlig. For å få tilstandsgrad 0 eller 1 må tettesjiktet skiftes ut, men tidspunktet for når dette er nødvendig er vanskelig å si noe om.
- Det er viktig å merke seg at levetiden til en membran varierer basert på kvalitet, installasjon og bruk. Eldre membraner kan bli sprø og sprekke opp, noe som fører til at de mister sin vanntettende funksjon. Dette kan resultere i vannlekkasjer gjennom vegger og gulv og fuktskader.

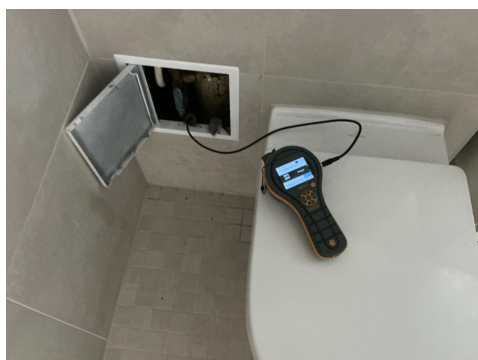
### ! TG 2 Sanitærutstyr og innredning

- Det er påvist skader på innredning.

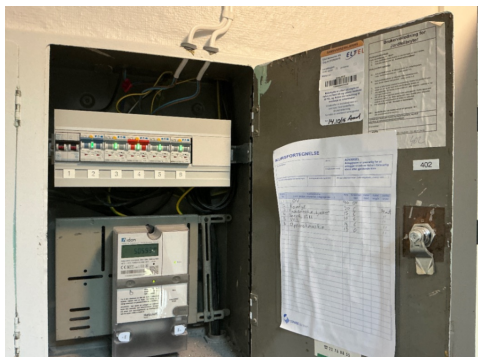
## ! TG 2 Elektrisk anlegg

10. Er det tegn på at kabelinnføringer og hull i inntak og sikringsskap ikke er tette, så langt dette er mulig å sjekke uten å fjerne kapslinger?  
**Nei**
11. Finnes det kursfortegnelse, og er den i samsvar med antall sikringer?  
**Ja**
12. Foreta en helhetsvurdering av det elektriske anlegget, dets alder, allmenne tilstand og fare for liv og helse. Bør det elektriske anlegget ha en utvidet el-kontroll?  
**Ja** **Det anbefales at anlegget kontrolleres av autorisert foretak.**
