Tilstandsrapport

📍 Sigrid Undsets vei 3, 0669 OSLO

Rapportdato: 14.11.2024

Boligbygg med flere boenheter - Byggeår: 1965

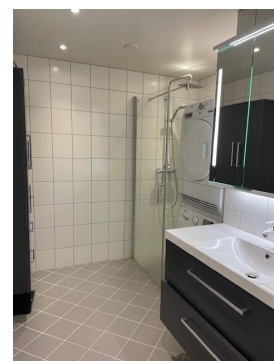
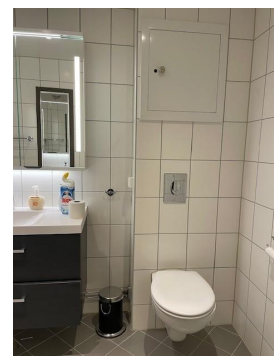
Flislagt bad fra 2016 med veggmontert wc, servant, dusj og opplegg til vaskemaskin. Det er opplyst at våtrommet er renoverert i regi av borettslaget. Det er ikke fremlagt noen dokumentasjon på oppbygging av rommet.

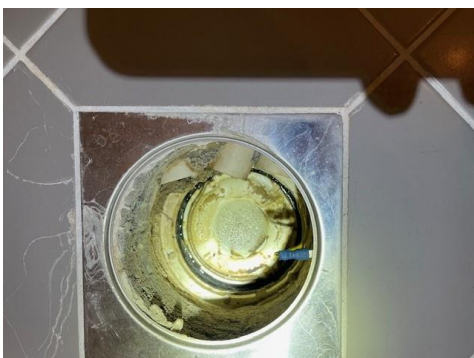
Plastsluk med udokumentert utførelse på membran.

Det er ikke fremlagt noen dokumentasjon på membran.

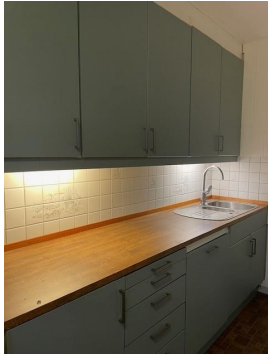
Noe eldre kjøkkeninnredning med glatte fronter og ventilator. Kjøkkenet med oppvaskkum og integrert oppvaskmaskin.

Det er synlig slitasje på innredning.

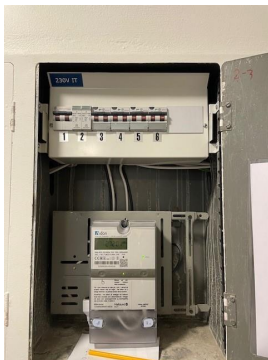
Det er el-anlegg med eldre og noe nyere komponenter, stikkontakter, brytere m.m. Det er sikringskap med nyere automatsikringer.

Ja Utvidet kontroll på el-anlegg uten samsvarserklæring/eldre el-anlegg anbefales alltid.
