# Tilstandsrapport

📍 Karmsundgata 174 , 5528 HAUGESUND

# gnr. 40, bnr. 1127

## Tomannsbolig - Byggeår: 1917

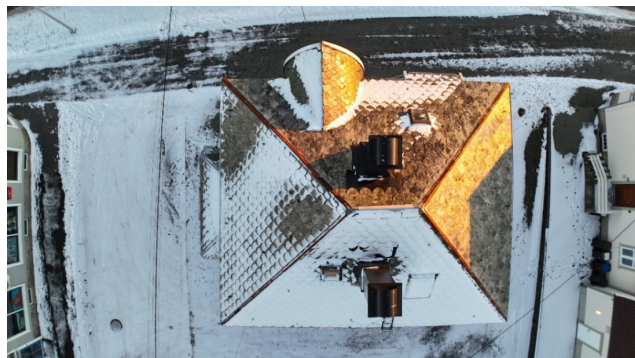
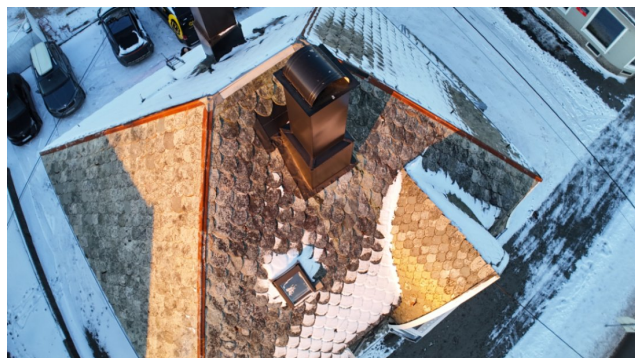
- Tidspunkt for utskiftning av undertak nærmer seg.
- Overvåk tilstanden jevnlig. For å få tilstandsgrad 0 eller 1 må tekkingen skiftes ut, men tidspunktet for når dette er nødvendig er vanskelig å si noe om.
- Når takteking og undertak begynner å bli gamle, øker risikoen for lekkasjer, noe som kan føre til omfattende og kostbare reparasjoner av underliggende konstruksjoner dersom en ikke foretar tiltak på konstruksjonene før dette oppstår.

Spesielt ved skifer fra byggeåret må det påregnes nedbrytning og skader i underliggende treverk.

Gamle tak kan være spesielt utsatt for at stein løsner og kan falle ned. Dette kan forårsake personskade.

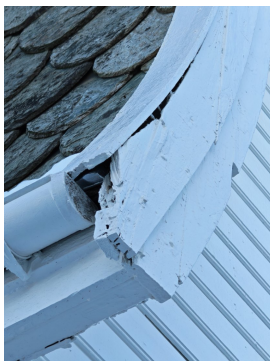
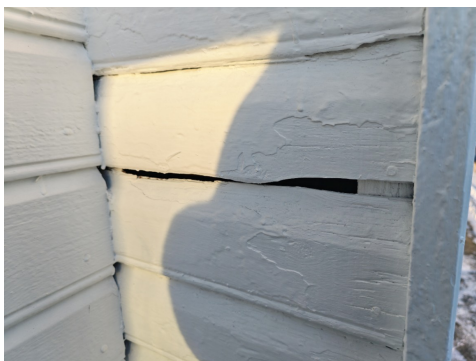
- Det er værslitt/oppsprukket trevirke/trepaneler.

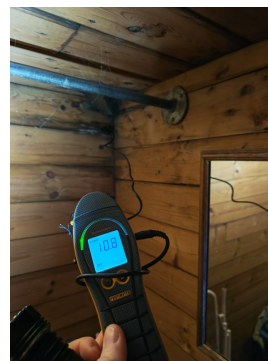
Det er observert noen fuktskjolder i tak på kott i trappegang o.l. Kontrollerte stikktakninger er tørre på befaring.

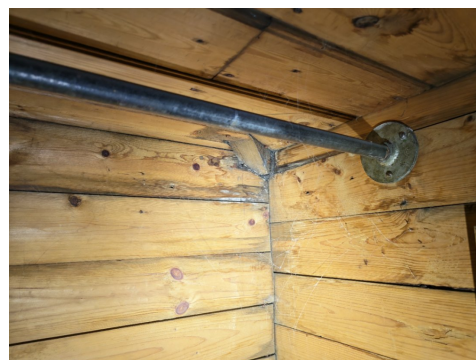
Det er observert noen fuktskjolder i tak på kott i trappegang o.l. Kontrollerte stikktakninger er tørre på befaring.

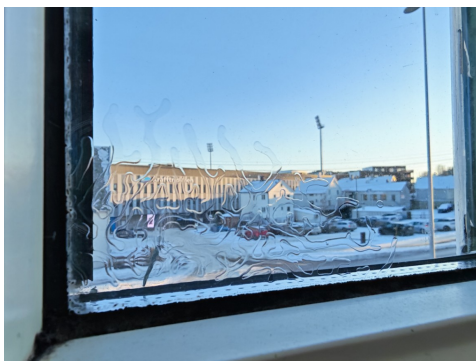
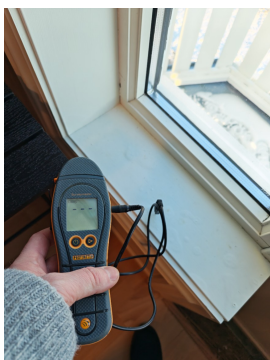
- Det er påvist at enkelte vinduer er vanskelig å åpne/lukke.
- Det er påvist avvik rundt innsettsdetaljer.

Vannbord er ikke innfelt i kledning. Utenpåliggende vannbord vurderes av noen som en svakere fuktteknisk løsning.

Avviket smed utenpåliggende vannbord ser ikke ut til å ha hatt noen umiddelbar konsekvens, men vannbord skal felles inn for å lede vann bort fra byggets vegger dermed beskytte mot vannskader og forhindre at fuktighet trekker inn.

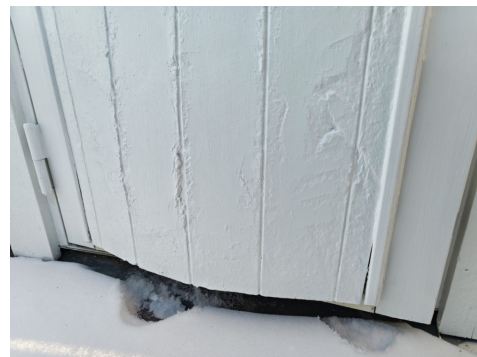
- Karmene i dører er værslitte utvendig og det er sprekker i trevirket.

\*\*Balkongdør 2.etg er fuktsvulmet utvendig. Glass ser punktert ut.

- Det må foretas lokal utbedring.
- Det må påregnes noe vedlikehold og at enkelte dører må skiftes ut.

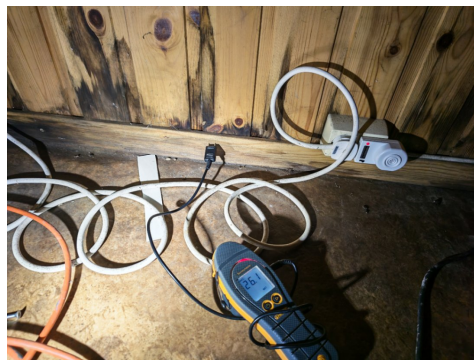
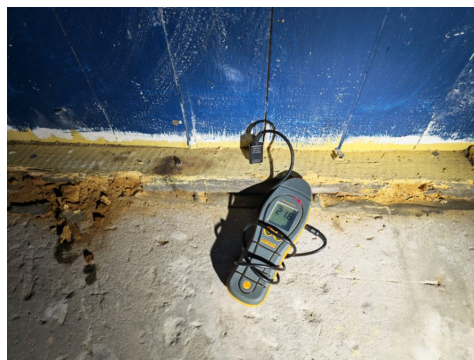
Det er observert mindre saltutslag, noe misfargning, skadet tre og spor av mott.

- Det er påvist indikasjoner på noe fuktgjennomtrenging i kjellergulv.
- Det er påvist indikasjoner på noe fuktgjennomtrenging inn i kjellermur.

Det måles ca. 20-25 vektprosent fuktighet i treverk / panel.

Fuktighet mellom 19.5 - 27.9 vektprosent vurderes som meget fuktig. Dette tilsvarer ca. mellom 85 % - 100 % relativ fuktighet og innebærer risiko for treødeleggende sopper, muggdannelse, stripet borebille og råteborebiller mm.

- Det påviste fuktnivå gir grunn til å overvåke konstruksjonen jevnlig for å se utvikling over tid, og eventuelt foreta tiltak for å unngå fuktskader.

Som følge av registrert forhøyet fuktnivå anbefales det nærmere undersøkelser.

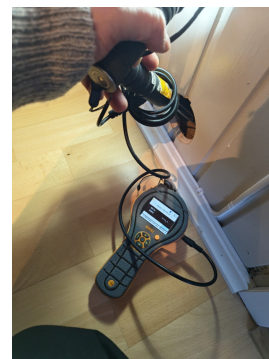
Hulltaking er foretatt uten å påvise unormale forhold.

Hulltaking utført fra soverom/stue mot "våtsone" dusjkabinett.

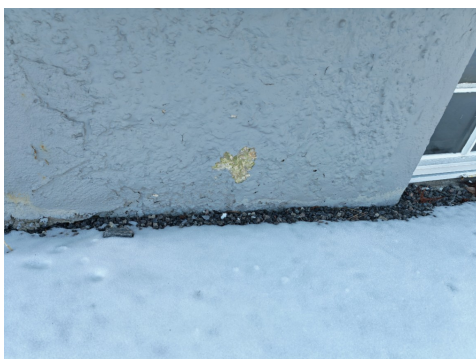
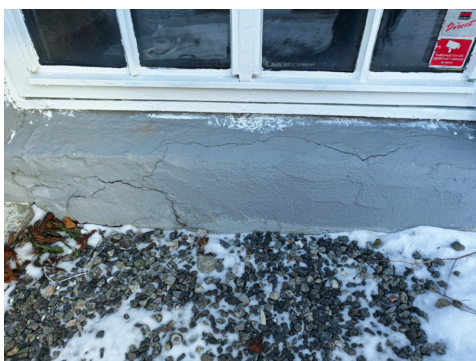
- Grunnmuren har sprekkdannelser.

Bygningsdelen er av eldre dato, og behovet for vedlikehold eller tiltak kan ikke utelukkes. Det er derfor nødvendig å varsle om risikoen for skader på grunn av alderen.

Sprekker i grunnmuren kan føre til vanninntrengning, svekket bæreevne, frostskaider mm.

Årsak ikke kjent, det må gjøres nærmere undersøkelser.

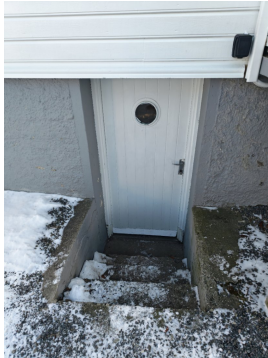
Fare for fall / manglende rekkverk

- For å avklare omfanget av avvik ved rømningsveier bør det innhentes en brannteknisk vurdering.
- Rekkverk for utvendige trapper må monteres for å lukke avviket.
- For å avklare omfanget av avvik ved branncelleinndeling må det gjøres nærmere undersøkelser av en kvalifisert fagkyndig person. Brannen kan spre seg raskere ved avvik i branncelleinndelingen.
