# Tilstandsrapport

Boligbygg med flere boenheter

Daniel Barths vei 2 , 3612 KONGSBERG

Befaringsdato: 08.01.2026

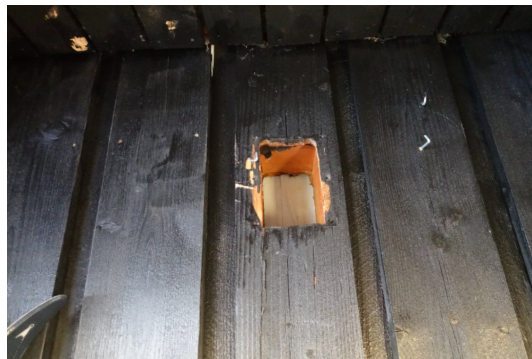
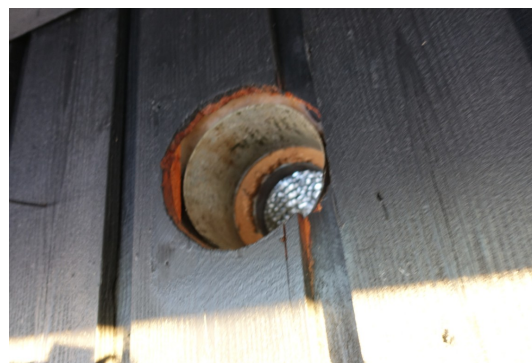
- Det er ingen eller liten lufting i nedre kant av kledning mot grunnmur.
- Det er avvik:
- Det er værslitt/oppsprukket trevirke/trepaneler.

- Uten tilstrekkelig lufting bak bordkledningen kan fuktighet som trenger inn bak bordene eller gjennom veggen innenfra ikke tørke opp. Dette skaper ideelle forhold for råtesopp og muggvekst.
- Lokal utbedring/utskiftning bør utføres.

Montere panel bord som mangler.

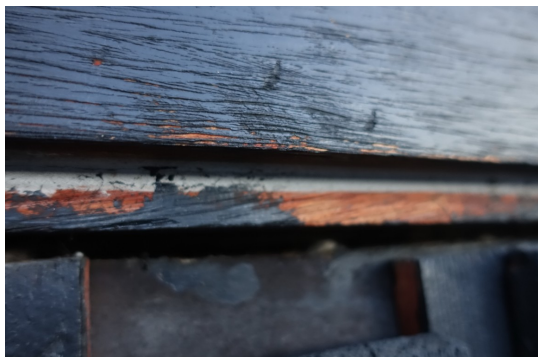
## TG 2 Balkonger, terrasser og rom under balkonger

- Det er avvik:
- Det er værslitt/oppsprukket trevirke/trepaneler.

Det registreres skjevheter og skader på stolper og annet trevirke på verandaen (noen av stolpene er det bæring i).

Skifte ut trevirke med skader.

Sette under mer understøtte der det mangler, uten dette kan det bli skjevheter i konstruksjonen.

Det er viktig å behandle terrassebord/rekkverk jevnlig med olje/lakk/beis eller maling.

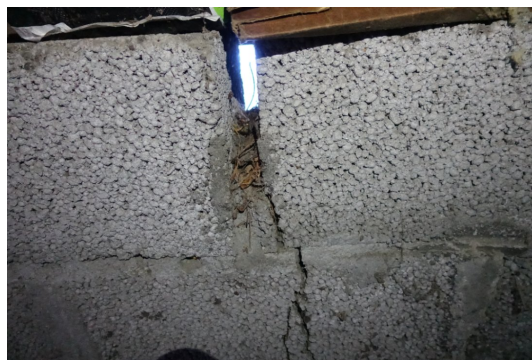
Det registreres store sprekker i grunnmuren her.

Det må foretas utbedring av grunnmur, slike skader kan føre til setningsskader i bygget. Ytterligere undersøkelser må gjøres for å avdekke om dette har oppstått.

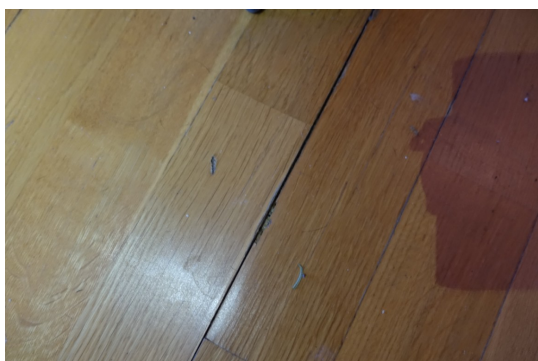
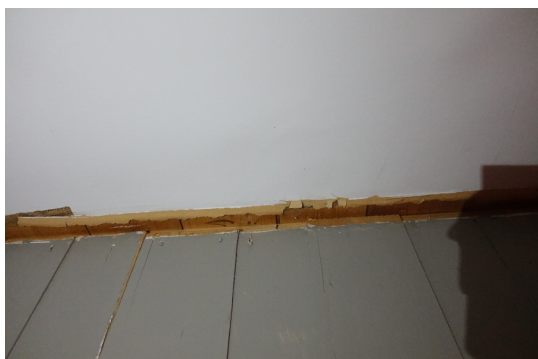
### TG 3 Etasjeskille/gulv mot grunn

- Målt høydeforskjell på over 20 mm innenfor en lengde på 2 meter. Tilstandsgrad 3 gis med bakgrunn i standardens krav til godkjente måleavvik.
- Målt høydeforskjell på over 30 mm gjennom hele rommet. Tilstandsgrad 3 gis med bakgrunn i standardens krav til godkjente måleavvik.
- Det er avvik:

Det må gjøres nærmere undersøkelser for å avdekke grunnen til svanker/forhøyninger, svikt og knirk, samt grunnen til at en hører trinnlyd.

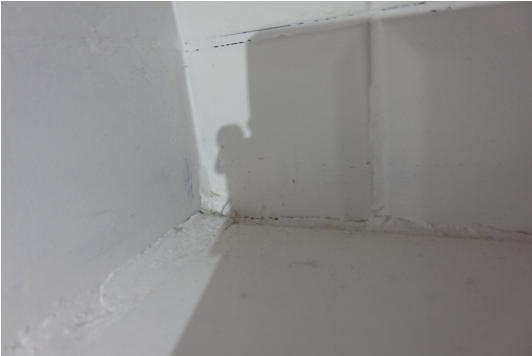
### TG 3 Sluk, membran og tettesjikt

- Uten membran/tettesjikt er det høy risiko for at vann trenger gjennom konstruksjonene og kan medføre fuktskader.

Det må etableres tilfredsstillende tettesjikt/membran på våtrommet.

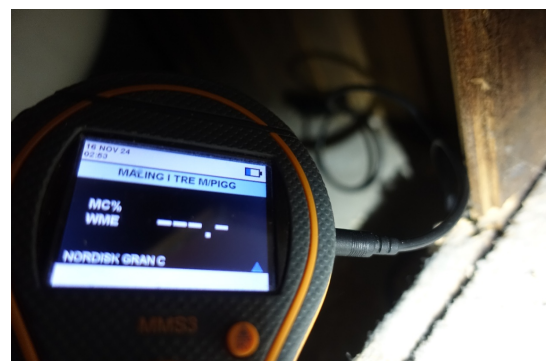
- Ved inspeksjon av konstruksjon etter hulltaking mot våtsone registreres skade i veggen.

- Gjennomføre ytterligere undersøkelser og foreta utbedring av skade.

Svertesopp må fjernes. Det må gjøres tiltak som hindrer at det blir svertesopp igjen da dette kan føre til skader på trevirke.
