Daniel Barths vei 2, 3612 KONGSBERG

Tilstandsrapport

Befaringsdato: 08.01.2026

Rapportdato: 27.01.2026

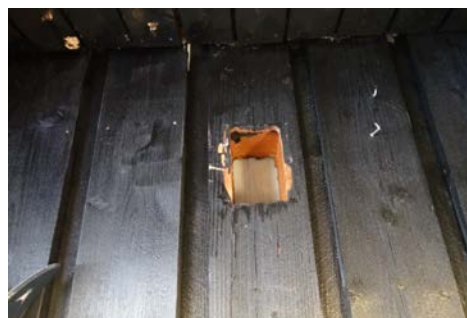
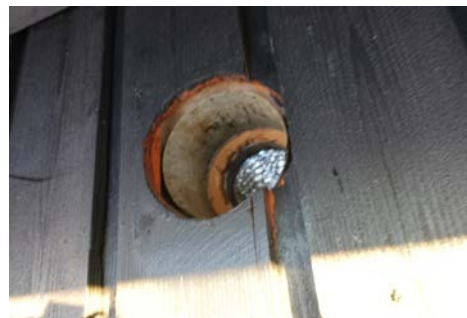
- Det er ingen eller liten lufting i nedre kant av kledning mot grunnmur.
- Det er avvik:
- Det er værslitt/oppsprukket trevirke/trepaneler.

- Uten tilstrekkelig lufting bak bordkledningen kan fuktighet som trenger inn bak bordene eller gjennom vegg innenfra ikke tørke opp. Dette skaper ideelle forhold for råtesopp og muggvekst.
- Lokal utbedring/utskiftning bør utføres.
- Tiltak:

Montere panel bord som mangler.

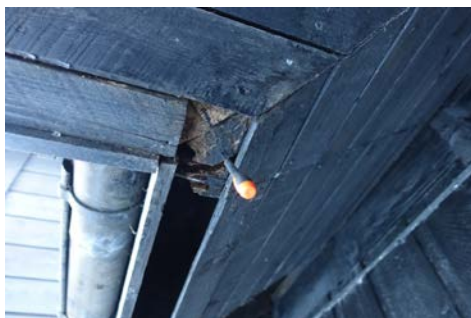
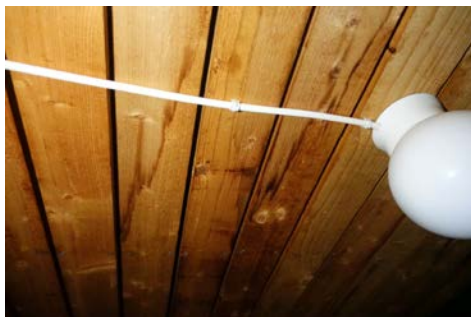
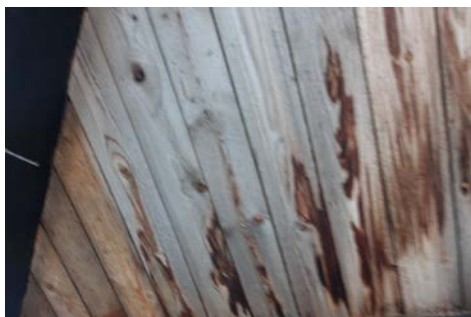
TG 3 Takkonstruksjon/Loft

- Det er påvist fukt-/råteskader i takkonstruksjonen.

Det registreres fuktskjolder i undertak på verandaer.

Det har vært vannlekkasje fra taket i 2025.

Fuktighet i konstruksjonen kan føre til fukt og råteskader.

- Påviste skader må utbedres.
- Råteskadede konstruksjoner må skiftes ut.

Nærmere undersøkelser må gjøres for å finne ut grunnen til fuktskjolder og lekkasje.

Kostnadsestimert: 100 000 - 200 000

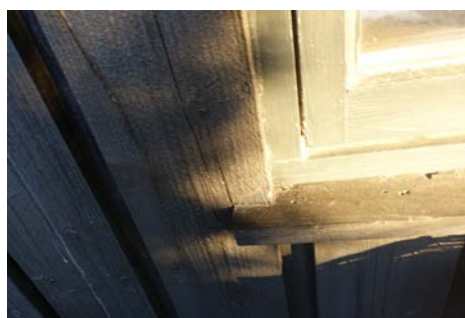
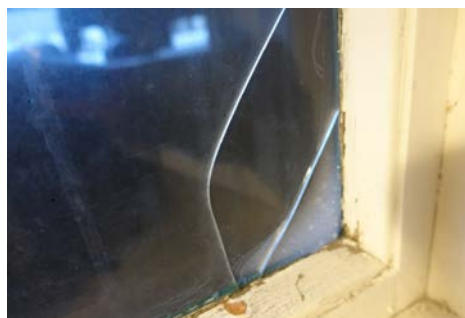
TG 2 Vinduer

- Det er påvist at enkelte vinduer er vanskelig å åpne/lukke.
- Det er påvist avvik rundt innsettsdetaljer.
- Det er påvist noen glassruter som er punktert eller sprukne.
- Det er påvist tegn på innvendig kondensering av enkelte vindusglass.
- Karmene i vinduer er slitte og det er sprekker i trevirket.
- Det er avvik:

Kledningen/lister går helt ned på vannbrettet. Det registreres enkelte bruksmerker/skader på vinduer. Vannbrett går ikke under vinduene alle plasser.

- Det bør gjøres tiltak for å lukke avviket.
- Tiltak:
- Kondensering på enkelte glass har medført fuktskader i treverk som kan medføre utskiftningsbehov av enkelte vinduer.

Det anbefales å lage spalte mellom kledning/lister og vannbrett. Det er viktig å behandle utvendig trevirke jevnlig med beis/maling. Vinduer fungerer med bruksmerker, tiltak en kan gjøre er å pusse ned rundt skader, sparkle og male. Vannbrett må justeres slik at det ikke er mulig for vann å komme ned i konstruksjonen mellom vindu og vannbrett. Kommer det vann ned her så kan det bli råteskader i veggen og i annet trevirke.

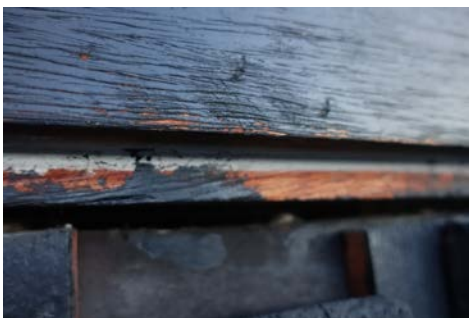
TG 2 Dører

- Det er påvist avvik rundt innsettsdetaljer.
- Det er påvist dører som er vanskelig å åpne eller lukke.
- Karmene i dører er værslitte utvendig og det er sprekker i trevirket.
- Det er avvik:

Det registreres enkelte små skader/bruksmerker. Det er ukjent hvordan det er tettet og isolert rundt dører.

Det er viktig å behandle utvendig trevirke regelmessig med beis/maling. Dørene fungerer med bruksmerker/skader, tiltak en kan gjøre er å pusse ned rundt skader, sparkle og male. Ytterligere undersøkelser må gjøres for å finne ut om det er isolert og tettet tilstrekkelig rundt dører, er ikke dette gjort så må dette gjøres for å hindre kulde gjennomslag og fare for kondens i konstruksjonen.

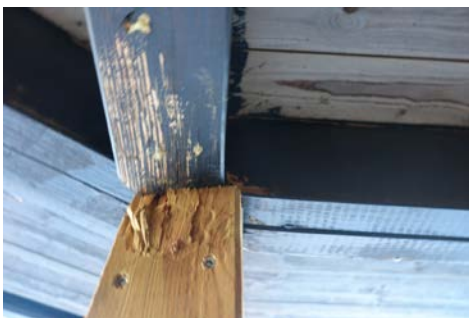
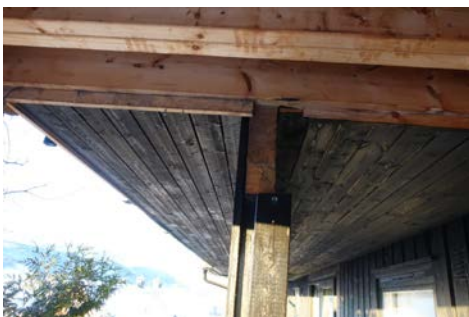
TG 2 Balkonger, terrasser og rom under balkonger

- Det er avvik:
- Det er værslitt/oppsprukket trevirke/trepaneler.

Det registreres skjevheter og skader på stolper og annet trevirke på verandaen (noen av stolpene er det bæring i). Under noen bjelker virker det som det er litt lite understøtte.

Skifte ut trevirke med skader.

Sette under mer understøtte der det mangler, uten dette kan det bli skjevheter i konstruksjonen.

Det er viktig å behandle terrassebord/rekkverk jevnlig med olje/lakk/beis eller maling.

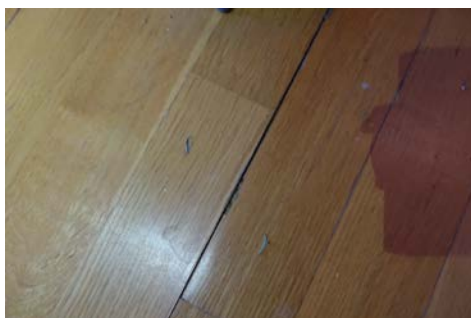
TG 3 Etasjeskille/gulv mot grunn

- Målt høydeforskjell på over 20 mm innenfor en lengde på 2 meter. Tilstandsgrad 3 gis med bakgrunn i standardens krav til godkjente måleavvik.
- Målt høydeforskjell på over 30 mm gjennom hele rommet. Tilstandsgrad 3 gis med bakgrunn i standardens krav til godkjente måleavvik.
- Det er avvik:

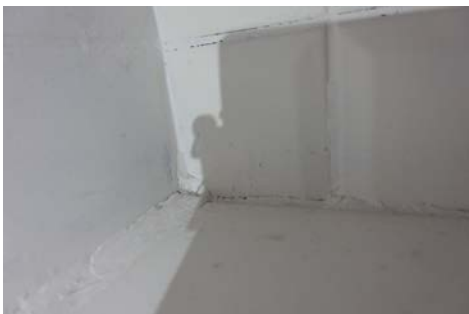
- Det er påvist at høydeforskjell fra topp slukstid til gulv/synlig topp membran ved dørterskel er mindre enn 25 mm.
- Det er påvist at noen fliser har bom (hulrom under).
- Det er påvist avvik i fallforhold til sluk i forhold til krav i forskrift på byggetidspunktet.
- Det er avvik:

Silikon fuge i overgangen gulv-vegg har sprekker.
Gulvet har ujevnheter/svanker.

- Til tross for avviket i fall/høydeforskjell til sluk, vil gulvet fortsatt kunne lede vann mot sluket, men med redusert effektivitet. Dette kan potensielt øke risikoen for vannansamling i enkelte områder av badet.
- Dersom tiltaket ikke utføres, kan dette over tid føre til at flisene løsner eller sprekker, spesielt ved belastning eller bevegelser i konstruksjonen.
- Selv om bom eller hull lyd ikke alltid er et umiddelbart problem, bør det overvåkes nøye før eventuell utvikling i sprekker i flisfuger e.l. oppstår. Dette må en foreta tiltak for, for å begrense utviklingen.
- Tiltak:
- Et bad med manglende/reduert fall til sluk blir mindre funksjonelt og sikkert for brukeren. Dette kan medføre stående vann på gulvet, vann som ikke ledes effektivt til sluket, økt risiko for at vann renner ut av rommet og redusert sklisikkerhet på gulvet.

Erstatte skadet silikon fuger med ny.
Ved renovering så må det etableres riktig fall til sluk.

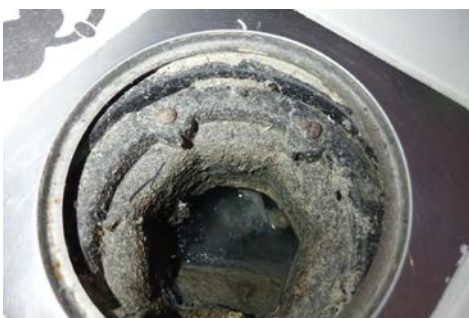
TG 3 Sluk, membran og tettesjikt

- Uten membran/tettesjikt er det høy risiko for at vann trenger gjennom konstruksjonene og kan medføre fuktskader.

Det må etableres tilfredsstillende tettesjikt/membran på våtrommet.

Kostnadsestimat: 200 000 - 500 000
