# Tilstandsrapport

Enebolig

Vasskråa 39, 9392 STONGLANDSEIDET

Befaringsdato: 30.04.2025

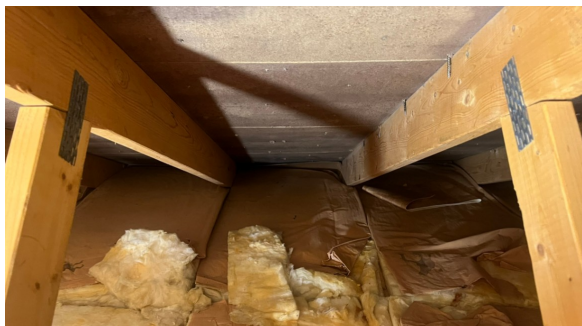
På sperren får jeg fuktmålinger som indikerer vanninntrengning. Det er ikke mulig å påvise eksakt årsak uten å inspisere området under taktekkingen. Men de forhøyedefuktverdiene er konsentrert i et lite område noe som normalt sett utelukker kondensering.

Manglende ventilering av takkonstruksjonen ved takfoten.

Potensielle kjøpere anbefales gjennomgang av bygningsdelen før avhending. Det må prosjekteres (planlegges) tilstrekkelig lufting av takkonstruksjonen. Feil ventilering av takkonstruksjonen kan føre til kondensutfordringer. Det anbefales at det monteres dampsperre i etasjeskillet mellom varm- og kald del av konstruksjonen. Manglende dampsperre fører til at fuktig «inneluft» trekker gjennom konstruksjonen og kondenserer på kald del av konstruksjonen. Kondens kan føre til fuktskader som på sikt vil føre til råteskader på konstruksjoner. Konsekvens av kondens/fukt i takkonstruksjonen er høy risiko for sopp og råteskader.

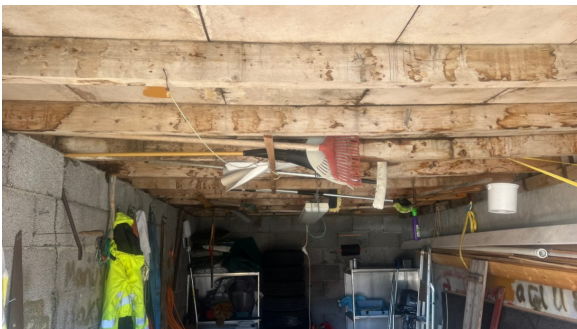
Trebjelkelaget under betongdekket har kraftig deformasjon og råteskader. Dette har ført til feil fall på dekket.

Etasjeskillet fra undersiden har skader

Det anbefales at dekket fjernes og det bygges nytt dekke til verandaen før sammenbrudd oppstår. Det vil være mest økonomisk å lage nytt etasjeskille og dekke av treverk som tekkes. Kostnadsestimatet beregner en slik løsning.

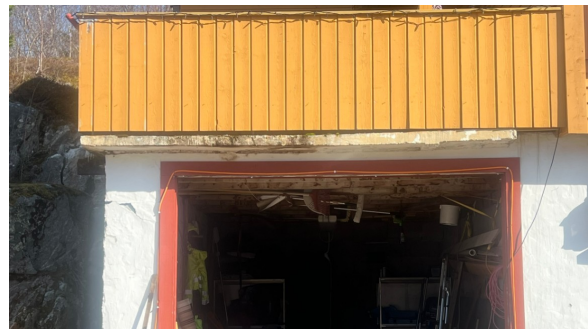
Kraftige skader i betongdekket

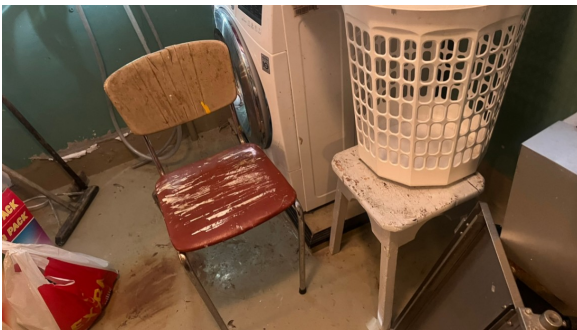
Sluk på vaskerommet

Rommet må oppgraderes/renoveres før daglig bruk for å redusere risiko/omfang av skader. Ved å utsette gulv og vegger for vann kan det oppstå sopp og råteskader i skjulte deler av konstruksjonen.

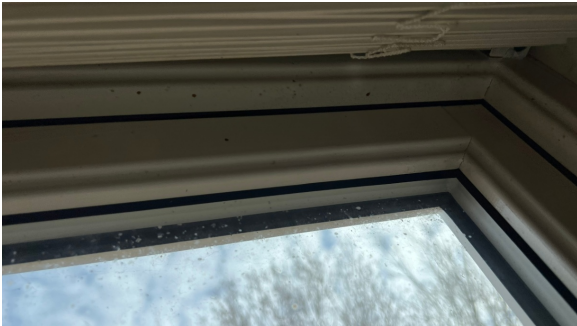
Både veggen og vinduet mangler ventil

- Mekanisk avtrekk og tilluft må etableres.

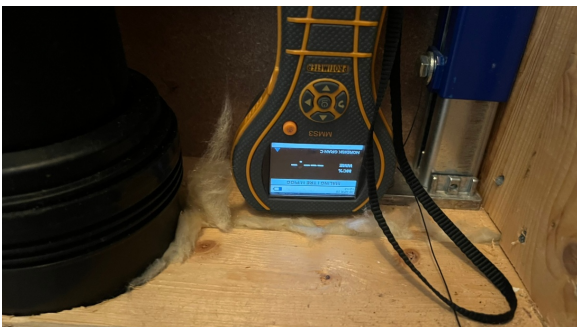
Inspeksjonen er gjort fra inspeksjonsluke bak toalettet. Fuktvotemåling (vekt%) i konstruksjonen ble ikke registrert. Våre fuktmålere angir ikke fuktverdier lavere enn 6vektprosent.

Fuktmåling i tilstøtende konstruksjon

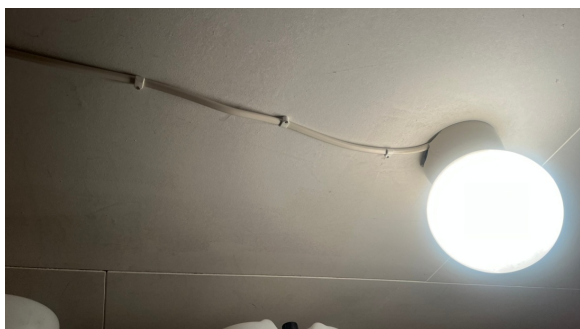
Lyspunkt med skade og ufagmessig installasjon

**Ja** Det anbefales at det gjennomføres el-takst på anlegget slik at hele anlegget er gjennomgått etter NEK 405-20. Årsaken til anbefalingen er at det er utført arbeider på det elektriske anlegget med klare indikasjoner på at dette ikke er gjort av fagfolk. Dette gjelder lyspunkt i boden bak kjellerstuen, det er skade på sokkelen til lyspunktet hvor det er hentet strøm til dette lyspunktet. I tillegg er det ut fra alderen på anlegget og dets komponenter risiko for at det kan være avvik som en bygningssakkyndig ikke vil avdekke ved visuell kontroll. En eltakst skiller seg fra

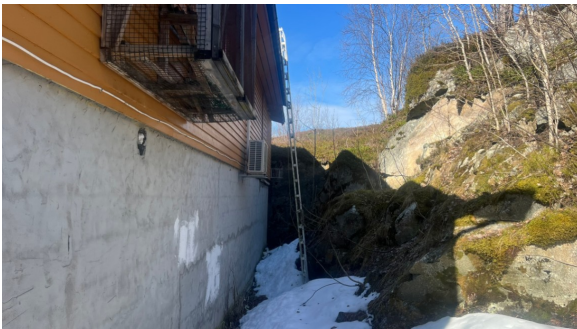
- Det er registrert skråriss som er symptom på setninger.
- Grunnmuren har sprekkdannelser.

Sprekkene er både i sør-vestveggen av garasjen og ved vinduene til kjellerstuen.

Hjemmelshaver forklarer sprekken i garasjeveggen med en bu som var monter fast i veggen hvor det oppsto bevegelse. I forbindelse med utbedring av verandadekket vil det være naturlig å også reparerere/skifte ut skadet del av grunnmuren. Kostnaden for reparasjon av denne delen av grunnmuren ligger i prisestimatet til utbedring av verandadekket.

Konsekvensen av skadene kan være skjevheter i overliggende konstruksjoner. Det må gjøres ytterligere undersøkelser.

- Påviste skader må utbedres.
