Vasskråa 39, 9392 STONGLANDSEIDET

**Enebolig med bra beliggenhet i Skrolsvik på Sør-Senja, fire soverom og umiddelbar nærhet til utmark.**

Befaringsdato: 30.04.2025

# Tilstandsrapport

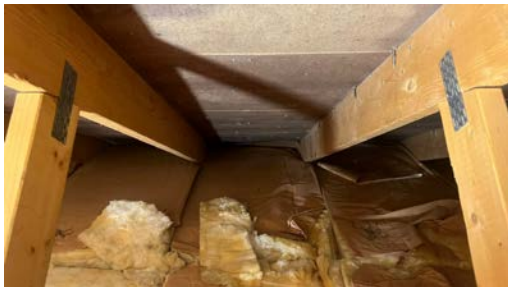
På sperren får jeg fuktmålinger som indikerer vanninntrengning. Det er ikke mulig å påvise eksakt årsak uten å inspisere området under taktekkingen. Men de forhøyedefuktverdiene er konsentrert i et lite område noe som normalt sett utelukker kondensering.

Manglende ventilering av takkonstruksjonen ved takfoten.

Potensielle kjøpere anbefales gjennomgang av bygningsdelen før avhending. Det må prosjekteres (planlegges) tilstrekkelig lufting av takkonstruksjonen. Feil ventilering av takkonstruksjonen kan føre til kondensutfordringer. Det anbefales at det monteres dampsperre i etasjeskillet mellom varm- og kald del av konstruksjonen. Manglende dampsperre fører til at fuktig «inneluft» trekker gjennom konstruksjonen og kondenserer på kald del av konstruksjonen. Kondens kan føre til fuktskader som på sikt vil føre til råteskader på konstruksjoner. Konsekvens av kondens/fukt i takkonstruksjonen er høy risiko for sopp og råteskader.

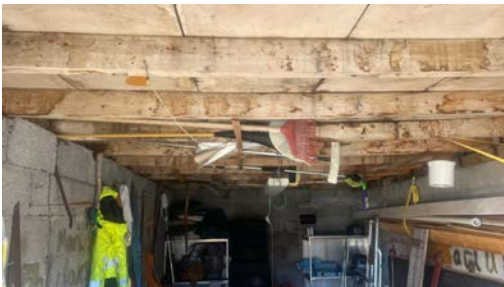
Trebjelkelaget under betongdekket har kraftig deformasjon og råteskader. Dette har ført til feil fall på dekket.

Etasjeskillet fra undersiden har skader

Det anbefales at dekket fjernes og det bygges nytt dekke til verandaen før sammenbrudd oppstår. Det vil være mest økonomisk å lage nytt etasjeskille og dekke av treverk som tekkes. Kostnadsestimatet beregner en slik løsning.

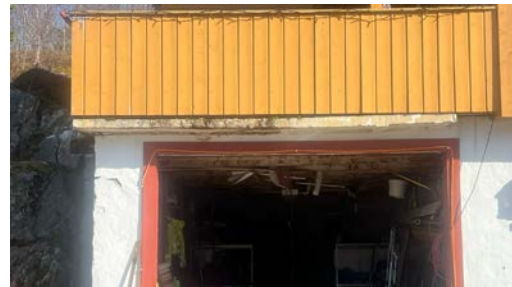
Kraftige skader i betongdekket

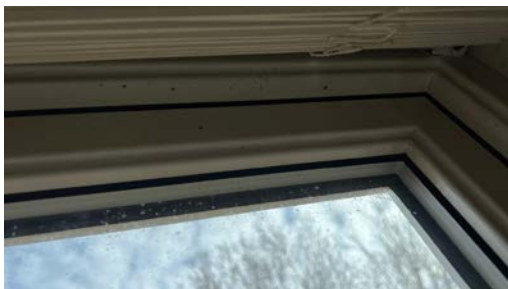
Både veggen og vinduet mangler ventil

- Mekanisk avtrekk og tilluft må etableres.

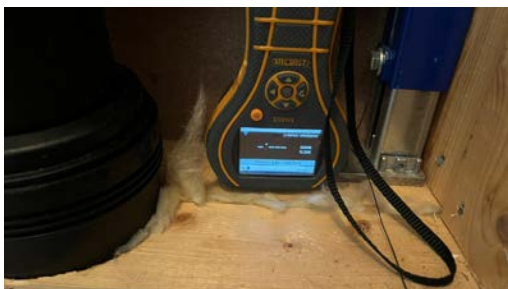
Inspeksjonen er gjort fra inspeksjonsluke bak toalettet. Fuktkvotemåling (vekt%) i konstruksjonen ble ikke registrert. Våre fuktmålere angir ikke fuktverdier lavere enn 6vektprosent.

Fuktmåling i tilstøtende konstruksjon

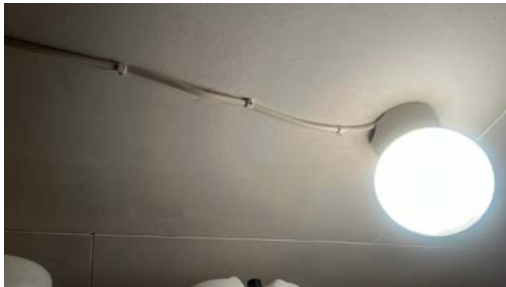
**Ja** Det anbefales at det gjennomføres el-takst på anlegget slik at hele anlegget er gjennomgått etter NEK 405-20. Årsaken til anbefalingen er at det er utført arbeider på det elektriske anlegget med klare indikasjoner på at dette ikke er gjort av fagfolk. Dette gjelder lyspunkt i boden bak kjellerstuen, det er skade på sokkelen til lyspunktet hvor det er hentet strøm til dette lyspunktet. I tillegg er det ut fra alderen på anlegget og dets komponenter risiko for at det kan være avvik som en bygningssakkyndig ikke vil avdekke ved visuell kontroll. En eltakst skiller seg fra

Lyspunkt med skade og ufagmessig installasjon

Kostnadsestimatet er knyttet opp mot kostnader for å innhente el-takst. Utbedringskostnader av påpekte avvik i denne rapport og el-takst vil komme i tillegg.
