# Tilstandsrapport

Enebolig

Bjørnevågsveien 760, 4550 FARSUND

Befaringsdato: 07.04.2025

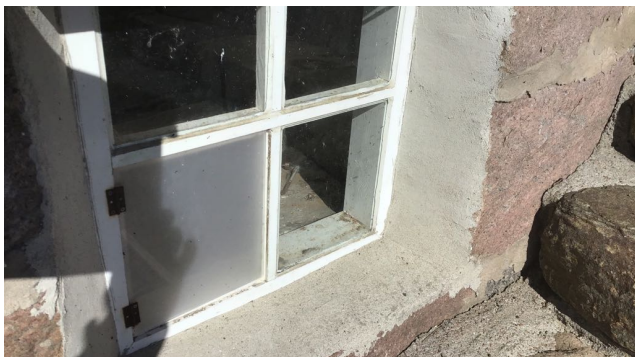
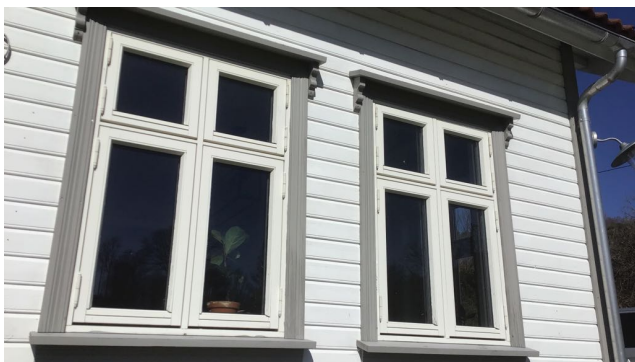
På kjellervinduer i mur er det ikke sålebeslag under vinduer. Dette kan påføre vinduene store fukt belastninger ved opptrekk av fukt via mur, som videre kan medføre fuktskader på vinduskarmer

- Tiltak:
- Det bør foretas lokal utbedring.

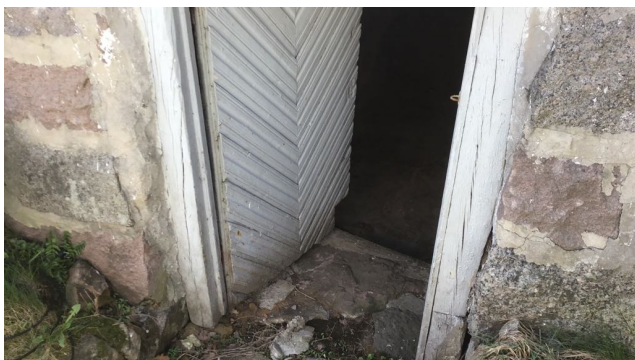
Kjellerdør

Karmene i kjellerdør er værslitte utvendig og det er sprekker i treverket med noe råteskader.

Det må påregnes noe vedlikehold på kjellerdør med utskifting i nær fremtid

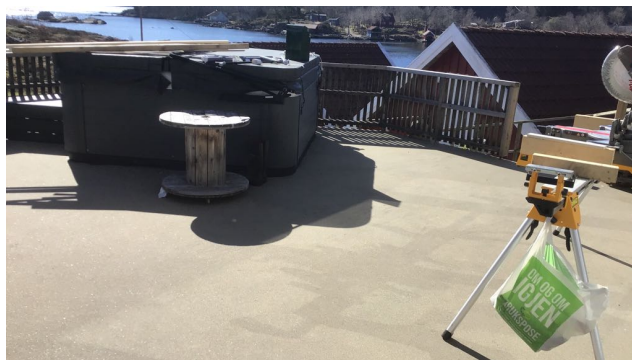
Støpt terrasse med tre rekkverk

- Rekkverkshøyde må endres for å tilfredsstille krav på byggemeldingstidspunktet.

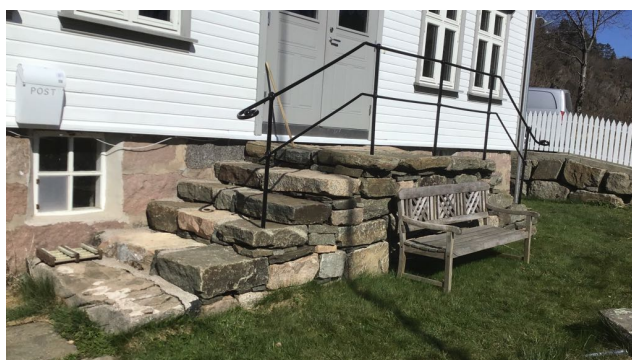
Utvendig steintrapp med smijerns rekkverk

- Det er ikke krav om utbedring av åpninger i rekkverk til dagens forskriftskrav.

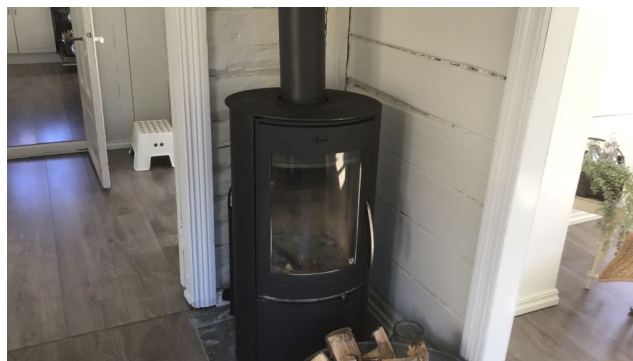
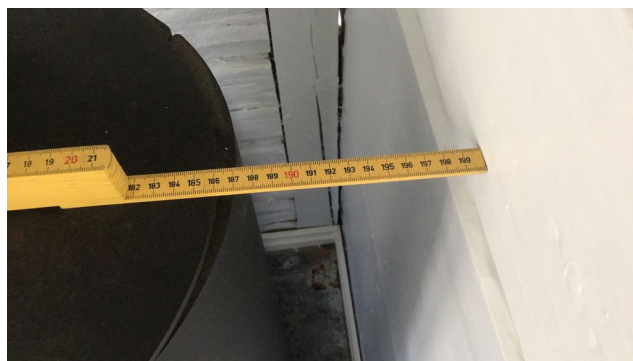
13 cm til treverk

- Det anbefales å montere ildfast plate under luker på pipe.

Det må undersøkes om det må lages større avstand til brennbart material

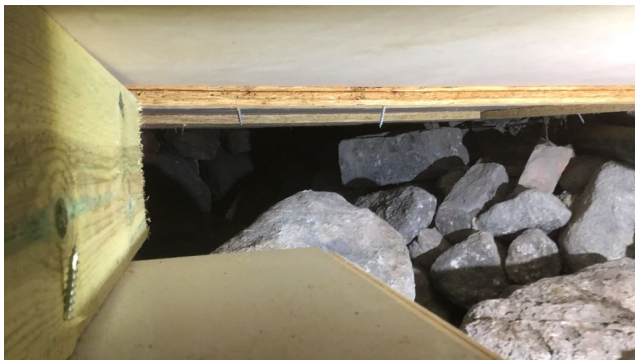
- Det er ikke adkomst til deler av krypkjelleren. Krypkjeller er kun vurdert i tilgjengelige deler. Krypkjeller regnes for å være en risikokonstruksjon som er utsatt for fukt- og råteskader i bunnsvill, trebjelkelaget og andre tilstøtende konstruksjoner, på grunn av fuktighet fra grunnen og kondensering ved temperaturforskjeller. Selv om det ikke er avdekket tegn på skader, betyr ikke dette nødvendigvis at det ikke foreligger skader i eller i forbindelse med krypkjelleren.
- Det er ikke tilfredsstillende ventilering av krypkjeller.

- Vær oppmerksom på denne risikoen, overvåk tilstanden og undersøk dette nærmere, helst med hjelp av en fagkyndig.

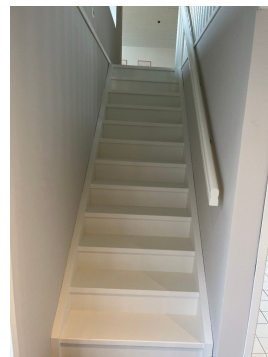
Boligen har hvitmalt tretrapp med tette trinn, håndløper montert på den ene siden i trappeløpet

Håndløper må monteres på begge sider på vegg for å tilfredsstille krav på byggetidspunktet.

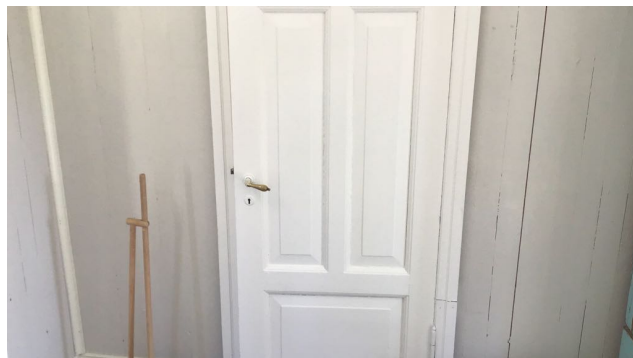
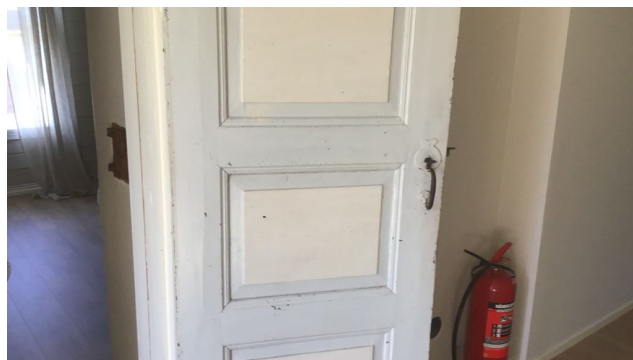
- Det er påvist avvik som tilsier at det bør foretas tiltak på enkelte dører.

Eldre dører på loft i den eldre delen

- Det bør foretas tiltak på enkelte dører.

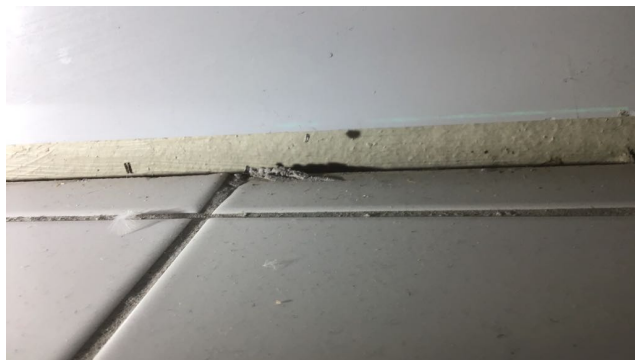
- Det er påvist avvik i fuger.
- Krav til fall er ikke oppfylt og gulvet er tilnærmet flatt (har ikke motfall).

Mangler oppkant flis

Ved en eventuell renovering, påse at badet bygges med riktig fall til sluk. Rommet har OK bruksverdi men man kan ikke gå god for løsninger ved evt lekkasje/vannsl. Vurdere modernisering.

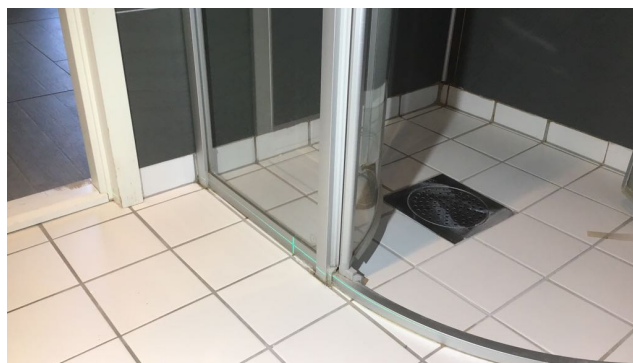
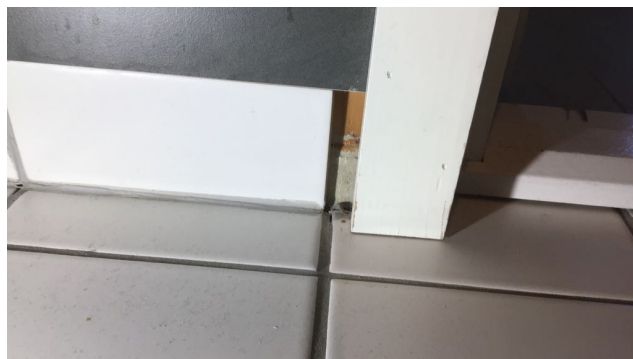
- Det er mulighet for at det kan forekomme vannlekkasje på våtrommet hvor vann ikke vil gå til sluk.
- Det er påvist avvik i fallforhold til sluk i forhold til krav i forskrift på byggetidspunktet.
- Det er avvik:

- Det er påvist avvik i fallforhold til sluk i forhold til krav i forskrift på byggetidspunktet.
- Det er mulighet for at det kan forekomme vannlekkasje på våtrommet hvor vann ikke vil gå til sluk.
- Det er påvist avvik i krav til høydeforskjell/fall-løsning på våtrommet.
- Avvik i fuger og oppkant under dør

- Tiltak:
- Andre tiltak:
- Det må foretas utbedring av fallforhold.
- Det bør etableres avrenning inn til sluk for hele våtrommet.
- Det må foretas utbedring av avviket.

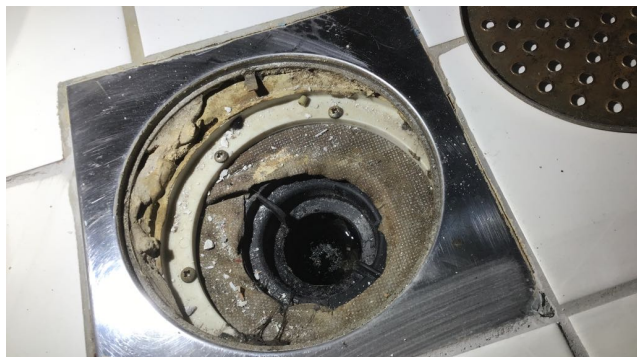
- Det er avvik:
- Det er ikke påvist membran smurt på slukmansjett under klemring  
Ut ifra alder må det forventes at membran er smurt på gulv med oppkant.  
Mangler oppkant under dør

- Tiltak:
- Det bør gjøres nærmere undersøkelser av sluk og membran/tettesjikt på bade  
Innhent dokumentasjon om mulig

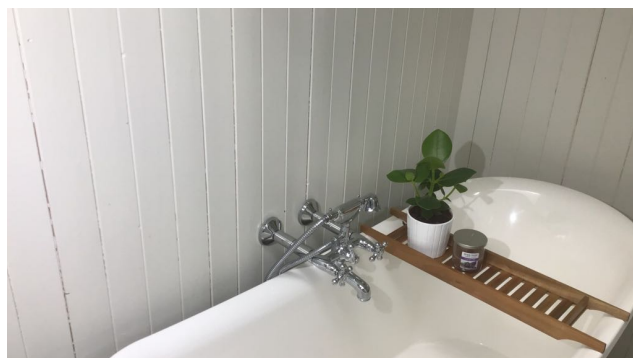
- Det er vindu/dør med ikke fuktbestandige materialer i våtsonen (ved vask, dusj, badekar, osv.), løsningen eller byggematerialet er uegnet

- Uegnede materialer må fuktbeskyttes/utskiftes.

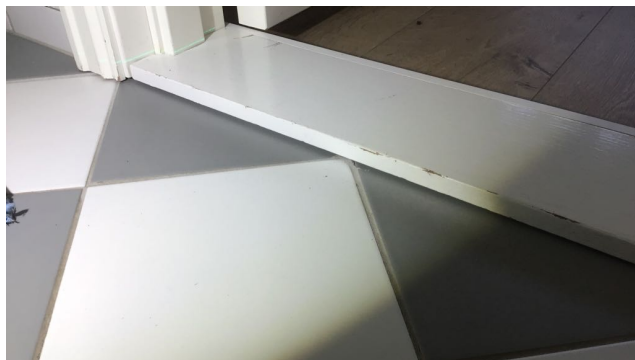
- Det er avvik:
- Målinger viser at det ikke er fall til sluk (motfall).

Mangler oppkant i dør

Tiltak på fuger må gjøres

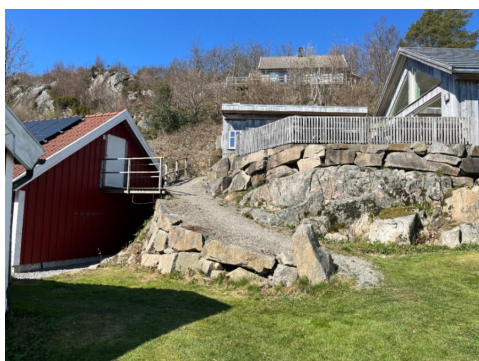
- Det mangler, eller på grunn av alder er det sannsynlig at det mangler, utvendig fuktsikring av grunnmuren ved kjeller/underetasje.

Murt grunnmur i naturstein. Mindre stedvis riss mellom steinene, men ingen vesentlige sprekker observert som tilsier svikt. Normalt oppsyn og vedlikehold.

På bakgrunn av synlige fuktutslag i kjelleren må det redneres rundt grunnmuren. Dette inkluderer også at utvendig side av grunnmuren fuktsikres.

- Rekkverk/annen sikring på forstøtningsmur må settes opp/utbedres.
