Bjørnevågsveien 760, 4550 FARSUND

**Skarstein - Unikt landsted på ca.  
200 dekar med flere hundre meter  
strandlinje, naust, låve, garasje,  
brygge, godkjennelse nybygg m.m!**

Tilstandsrapport .....47

Befaringsdato: 07.04.2025    Rapportdato: 13.04.2025    Oppdragsnr.: 20755-1244    Referansenummer: TG4773

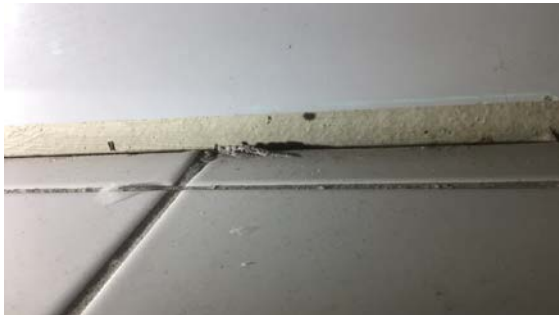
Mangler oppkant flis

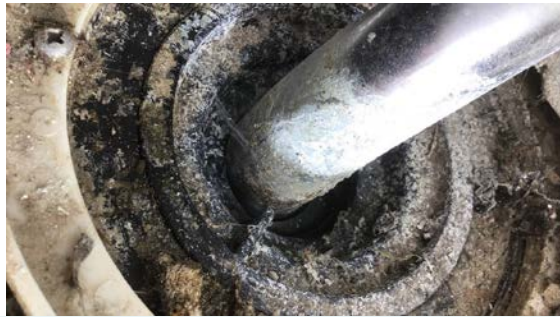
### 1 ETASJE > VASKEROM

Våtrom > 1 Etasje > Vaskerom > Sluk, membran og tettesjikt:  
Vurdering av avvik:  
• Det er rundt sluk påvist en ikke-fagmessig utførelse av membran/tettesjikt/klemring. Det er ikke synlig mansjett i sluk og ingen form for smøre membran på slukmansjett under klemring er funnet. Ut ifra alder må det forventes at membran er smurt på gulv med oppkant.

- Det må foretas utbedring for å unngå fuktskader i konstruksjonen.

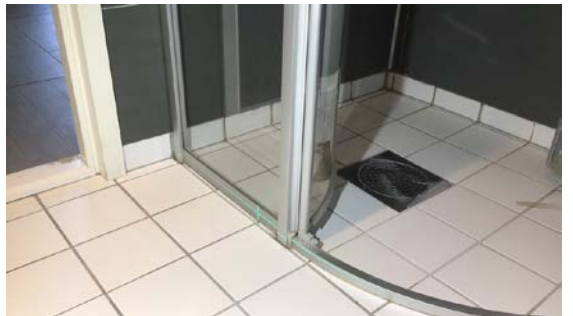
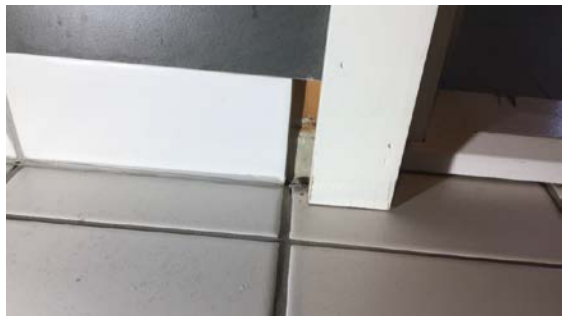
Våtrom > 1 Etasje > Bad > Overflater Gulv:  
Vurdering av avvik:  
• Det er mulighet for at det kan forekomme vannlekkasje på våtrommet hvor vann ikke vil gå til sluk.  
• Det er påvist avvik i fallforhold til sluk i forhold til krav i forskrift på byggetidspunktet.  
• Det er avvik:  
• Det er påvist avvik i fallforhold til sluk i forhold til krav i forskrift på byggetidspunktet.  
• Det er mulighet for at det kan forekomme vannlekkasje på våtrommet hvor vann ikke vil gå til sluk.  
• Det er påvist avvik i krav til høydeforskjell/fall-løsning på våtrommet.  
- Avvik i fuger og oppkant under dør  
Konsekvens/tiltak  
• Tiltak:  
• Andre tiltak:  
• Det må foretas utbedring av fallforhold.  
• Det bør etableres avrenning inn til sluk for hele våtrommet.  
• Det må foretas utbedring av avviket.

- Det må foretas utbedring av fallforhold.
- Det bør etableres avrenning inn til sluk for hele våtrommet.
- Det må foretas utbedring av avviket.

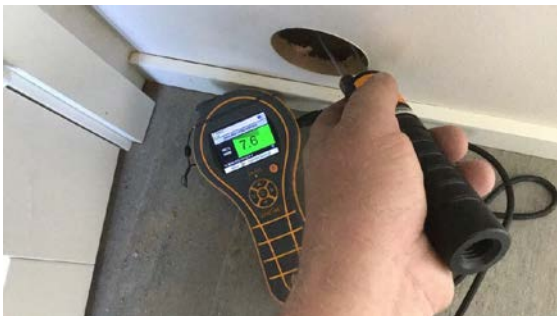
Hulltaking utført i gang bak dusj.

Ikke påvist unormale fuktverdier på kontrollert område. 7,6 vektprosent

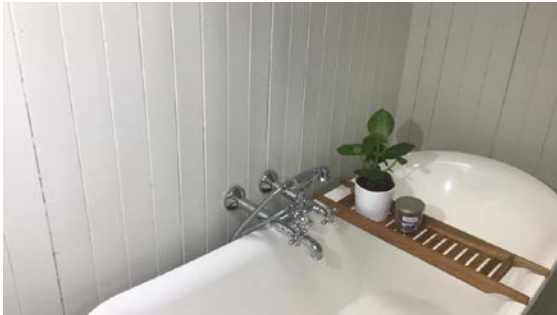
LOFT/ 2 ETG > BAD

Våtrom > Loft/ 2 etg > Bad > Overflater vegger og himling:  
Vurdering av avvik:  
• Det er vindu/dør med ikke fuktbestandige materialer i våtsonen (ved vask, dusj, badekar, osv.), løsningen eller byggematerialet er uegnet  
Konsekvens/tiltak  
• Uegnede materialer må fuktbeskyttes/utskiftes.

- Uegnede materialer må fuktbeskyttes/utskiftes.
