Tilstandsrapport

Enebolig

Kjemsjøveien 53 , 2480 KOPPANG

Befaringsdato: 14.04.2026

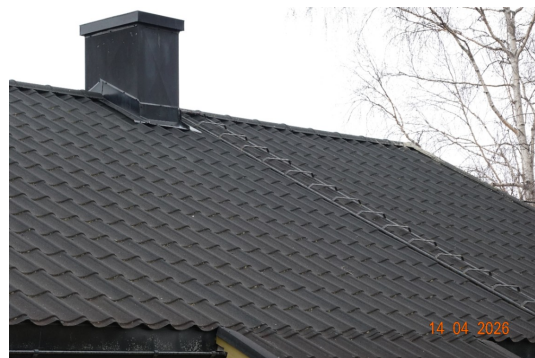
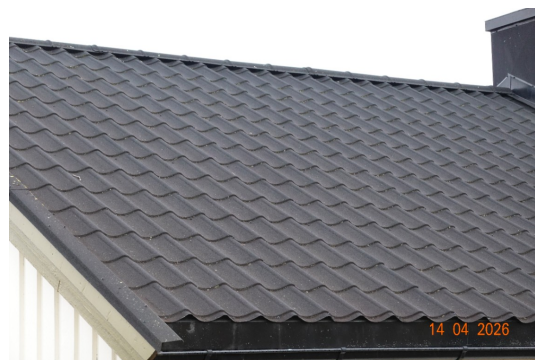
TG 3 Nedløp og beslag

Beskrivelse
Helbeslått pipetopp.
Lakkerte ståltakrenner og nedløp.
Isbordbeslag.
Forkantbeslag.
Takstige.
Takrenner og beslag fra ca.2006. Utført av firma.

Vurdering av avvik:
• Det mangler snøfangere på hele eller deler av taket, noe som var krav på byggemeldingstidspunktet.
Flassing på pipebeslag.

Konsekvens/tiltak
• Det må monteres snøfangere for å oppfylle byggeårets krav.
Pipebeslaget bør utbedres eller skiftes for å hindre videre flassing og korrosjon, slik at lekkasjer og følgeskader på takkonstruksjonen unngås.

Kostnadsestimat: Under 20 000

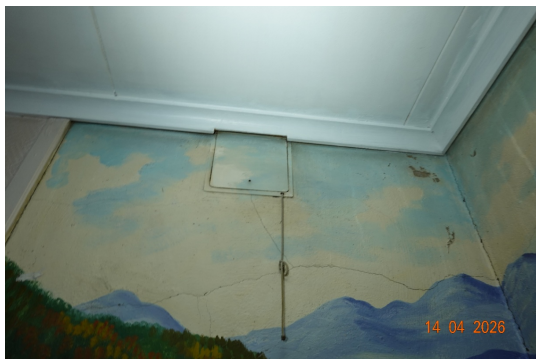
Steder med saltutslag på kjelleryttervegger, etter fuktgjennomgang i veggene.

Saltutslag dannes når fuktighet trenger gjennom murkonstruksjoner og transporterer saltmineraler ut til overflaten. Når vannet fordampes blir det krystalliserte saltet liggende igjen på overflaten av murverket eller betongen.

Det er foretatt fuktsøk med fuktindikator i kjeller. Ved bruk av fuktindikator ble det målt fuktvariasjoner.

- Det påviste fuktnivå gir grunn til å overvåke konstruksjonen jevnlig for å se utvikling over tid, og eventuelt foreta tiltak for å unngå fuktskader.

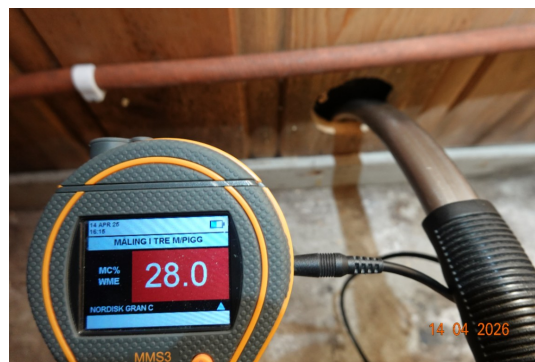
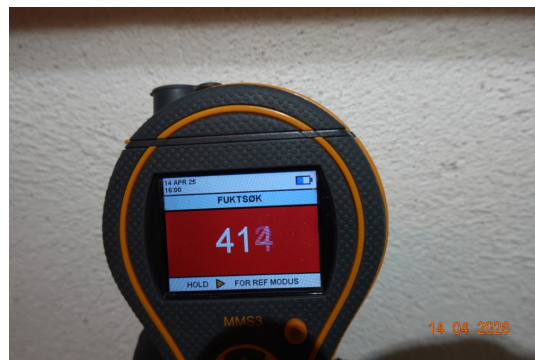
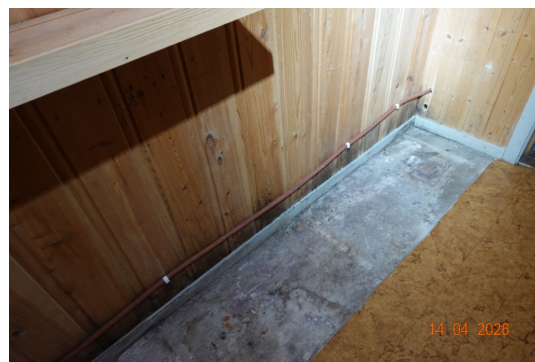
TG 2 Rom Under Terreng

Boligen er fundamentert med støpte søiler til fast byggegrunn. Oppført gulv i vindfang, soverom og kjellerstue. Kjelleryttervegger av sparesteinsbetong. Utforet kjelleryttervegg på ett soverom og gang. Påforede kjelleryttervegger og kjellergulv er en risikokonstruksjon, da underliggende konstruksjonen ikke er tilgjengelig, kan skjule fukt, sprekker og diverse skader. Har erfaringsmessig hyppigere risiko for fuktskader. Hulltaking er foretatt og det er påvist avvik i konstruksjonen.

- Det er gjennom hulltaking påvist høyt fuktnivå inne i trekonstruksjonen i hulltakingen, men ikke påvist fuktskader i dette området. Høy luftfuktighet kan over tid føre til muggvekst eller sverting av materialer. Samtidig kan materialer og konstruksjoner bli ødelagt.
- Det er påvist indikasjoner på noe fuktgjennomtrenging inn i kjellermur.

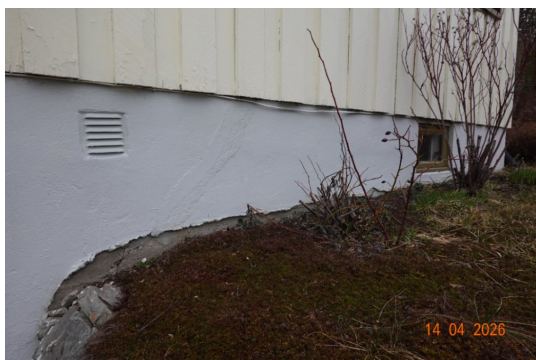
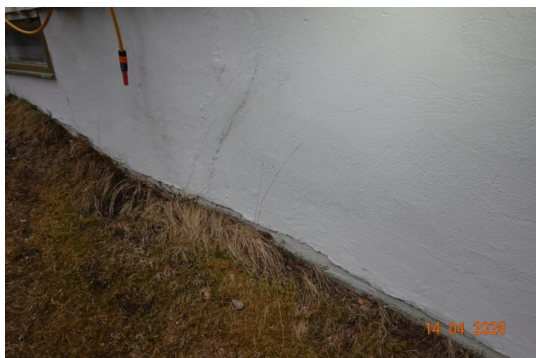
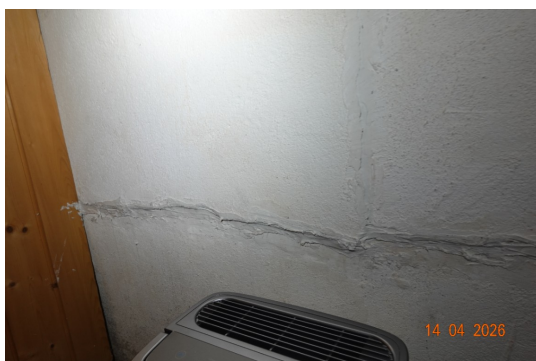
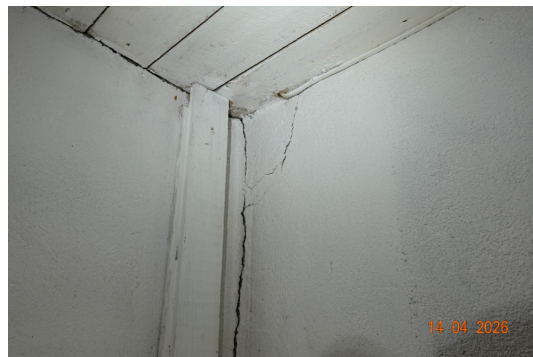
- Grunnmuren har sprekkdannelser.
- Det er påvist andre avvik:

Det er påvist avskalinger nederst i utvendig murpuss.
Kjelleryttervegg har sprekker, tettet med tettemasse.

- Andre tiltak:
- Lokal utbedring må utføres.

Utskifting eller utbedring av skadet murpuss bør gjennomføres for å hindre videre forringelse av grunnmuren og redusere risiko for fuktinntrenging i konstruksjonen.
