Tilstandsrapport

Rekkehus

Knuten 53, 1536 MOSS

Befaringsdato: 20.01.2025

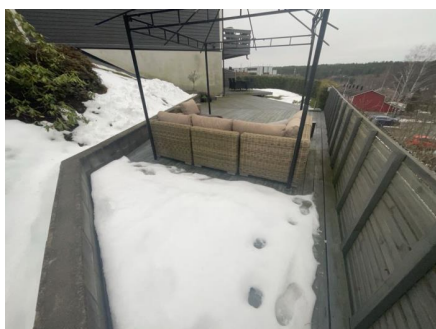
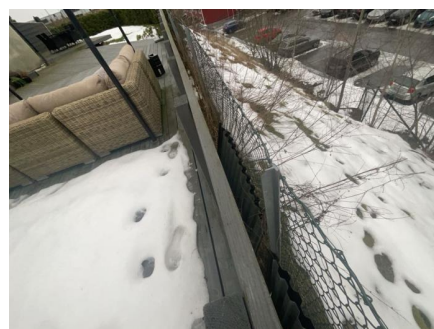
ⓘ TG 2 Balkonger, terrasser og rom under balkonger

Veranda i 1. etasje oppført med gulv og rekkverk i trekonstruksjoner. Høyde rekkverk 89,5 cm, kravet er 90 cm.

- Det må foretas tiltak for å lukke avviket.
- Det er ikke krav om utbedring av rekkverkshøyde opp til dagens forskriftskrav.
- Det er ikke krav om utbedring av åpninger i rekkverk til dagens forskriftskrav.

Det må utføres vedlikehold på gulv og rekkverk.

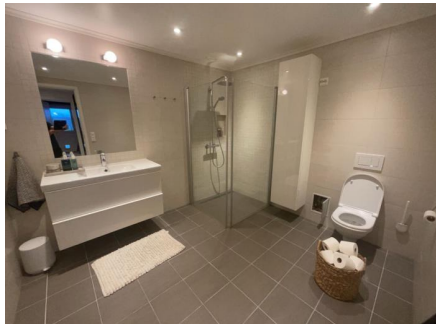
UNDERETASJE > BAD

TG 2 Overflater vegger og himling

- Det er påvist sprekker i fliser.
- Det er vindu/dør med ikke fuktbestandige materialer i våtsonen (ved vask, dusj, badekar, osv.), løsningen eller byggematerialet er uegnet

Skader fliser under toalett høyre side. Riss i fuger på samme sted.

Om det ikke utføres tiltak vil forholdet kunne utvikle seg ytterligere.

Det bør utføres tiltak for montering av vanntett luke i vegg.

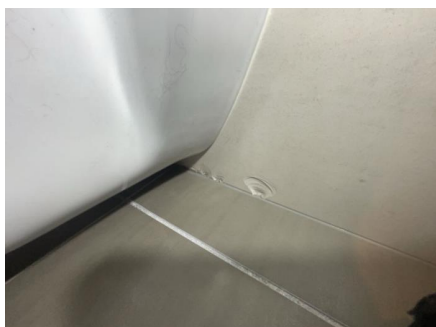
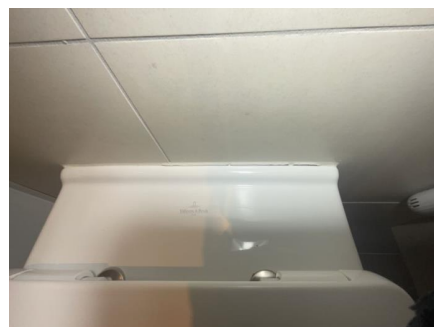
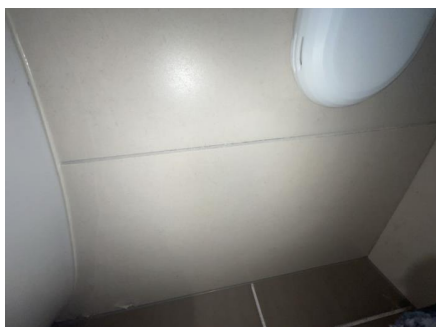
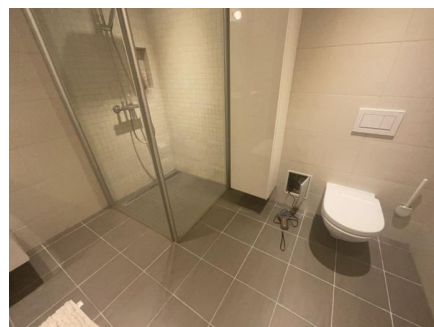
UNDERETASJE > BAD

TG 2 Overflater Gulv

- Det er påvist avvik i fallforhold til sluk i forhold til krav i forskrift på byggetidspunktet.

Forskriftskrav er ikke oppfylt, ved bruk av dusj vil man kunne oppleve at vann ikke renner til sluk innenfor 80 cm fra sluk.

Ytterligere undersøkelser anbefales for løsninger ved dør(er) slik at man sikrer/får dokumentert på at badet har tilstrekkelig høyde på membran og vil kunne tåle en lekkasjesituasjon i rommet uten at det utgjør en fare for lekkasje som kan skade andre bygningsdeler/rom.

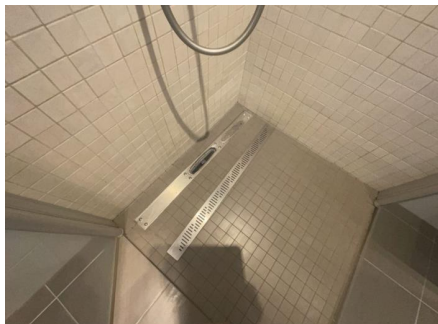
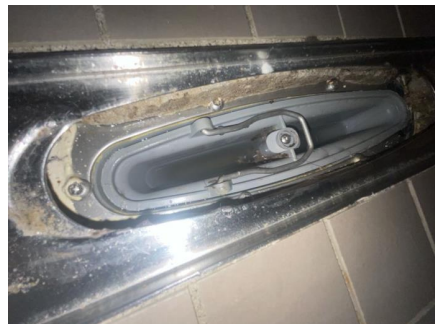
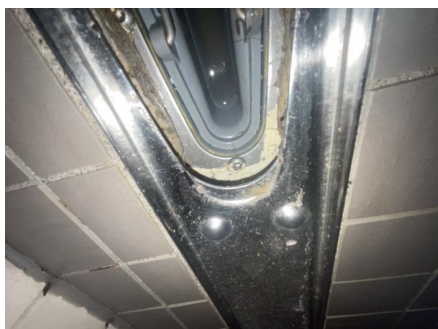
UNDERETASJE > BAD

Sanitærutstyr og innredning

- Det er ikke påvist tilfredsstillende løsning for å synliggjøre lekkasje fra innebygget systerne.

Innebyg systerne uten tilstrekkelig avrenning vil kunne forårsake lekkasje inne i vegg og påføre deler av bygningen utenfor våtrom skader.

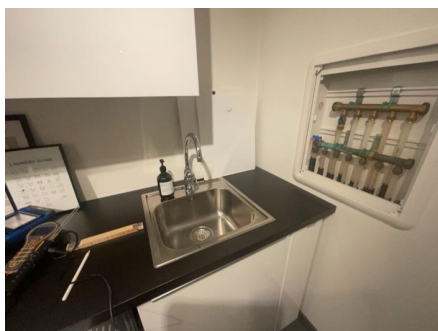
UNDERETASJE > VASKEROM

TG 2 Overflater Gulv

Det er observert bom på fliser flere steder. Vurdering av bom på fliser. Generelt er det slik at normen om når bom på flis ansees som en reklamasjon er når flisen har bom mer en 60% og det ikke forekommer sprekker og riss i fuger. NS3600 vurderer dette ulikt. NS3600 1.2 oppgir bom som et symptom på "svikt i vedheft og dette gis TG 2. NS3600 gir ingen beskrivelser av omfang av symptomet. Vurderingen er derfor basert på funn av bom i min. 1. flis uavhengig av omfang.

Lokale utbedringer med bom på fliser, i forbindelse med et slikt arbeid kan det avdekkes skjulte mangler som sprekker i konstruksjonen eller man kan utføre arbeid som skader membran/tettesjikt.

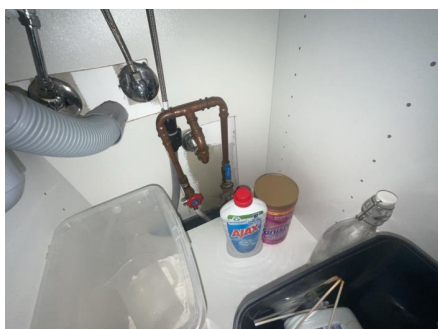
UNDERETASJE > VASKEROM

TG 2 Ventilasjon

Det må utføres ytterligere kontroll av anlegg, det er synlig på loft at kanaler er fra byggeår og disse kan ofte være klemt flate eller tette og får redusert effekt.

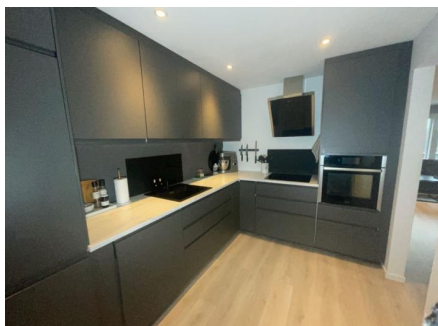
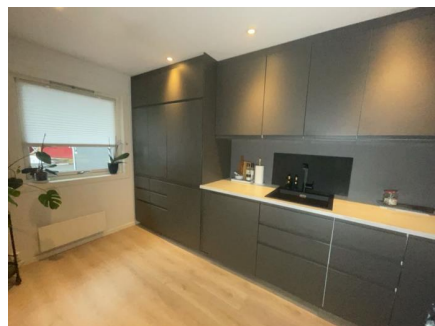
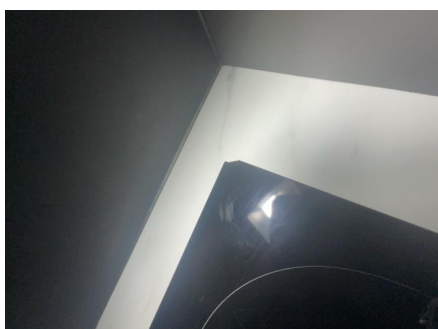
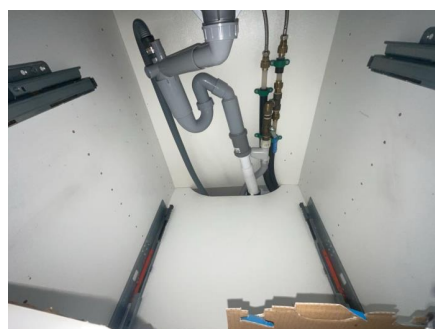
1. ETASJE > KJØKKEN

TG 3 Avtrekk

- Det må foretas tiltak for å lukke avviket.

Kostnadsestimat: Under 10 000

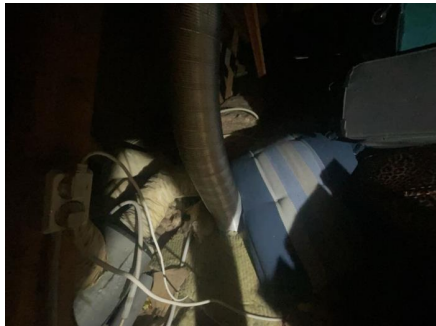
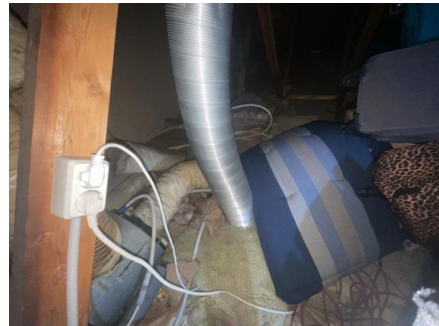
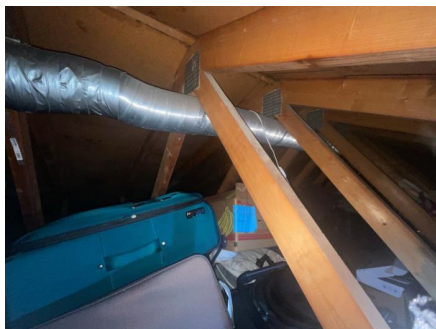
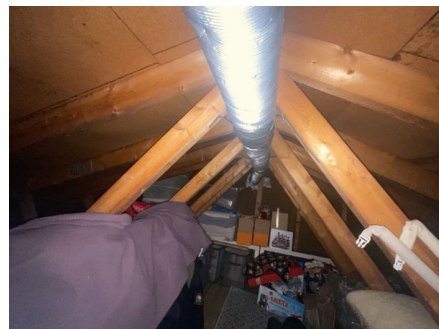
TE 2 Vannledninger

- Rørkurser på rør-i-rør system bør merkes.

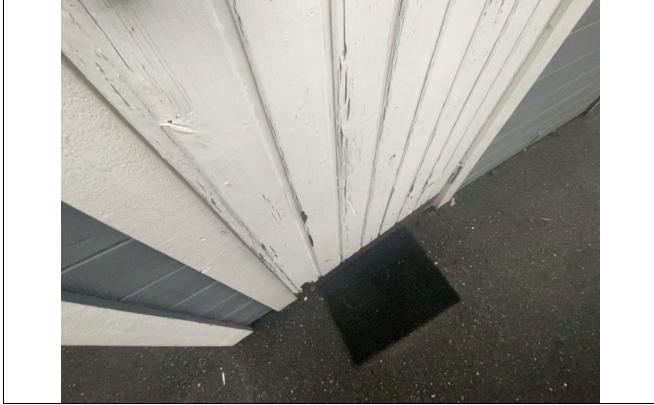
Dør utvendig bod med skader

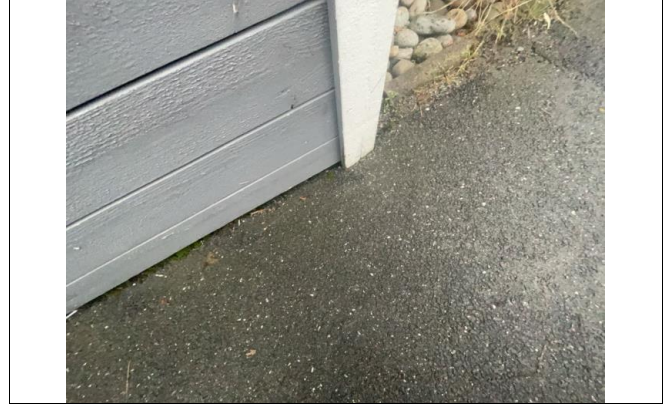
Trekonstruksjoner ned mot terreng på utvendig bod
