# Tilstandsrapport

Enebolig.

Tommelstadvegen 7, 2319 HAMAR

Befaringsdato: 18.07.2024

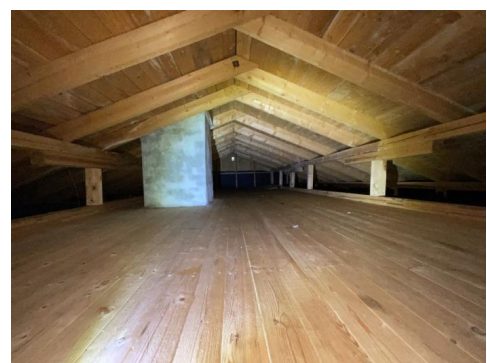
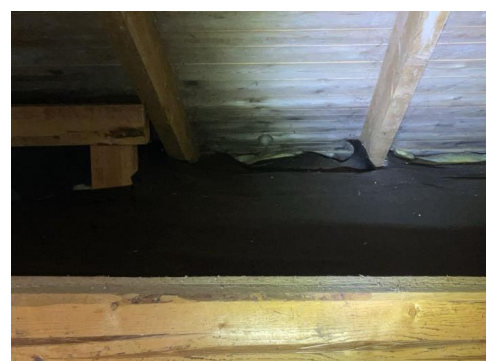
Svertesopp undertak. Ingen lufting ved raft.

- Lufting/ventilering bør forbedres.

Det bør etableres lufting ved raft.

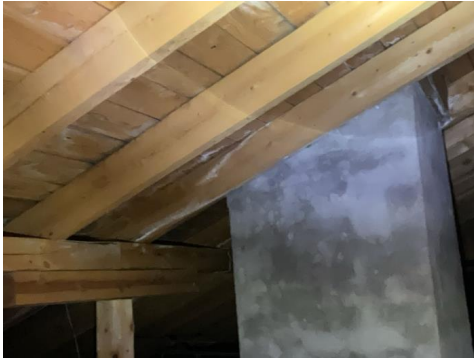
Noe fuktmerker ved pipe.

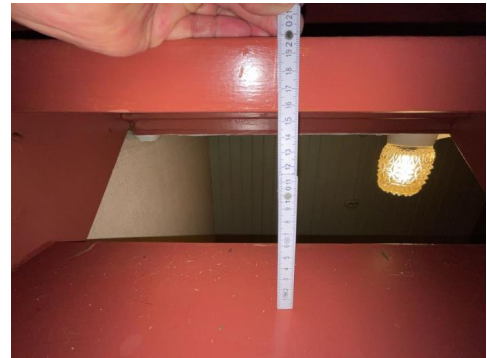
Åpning mellom trinn er 15,5 cm.

- Det er ikke krav om utbedring av åpninger opp til dagens krav.
- Håndløper bør monteres, men det var ikke krav på byggetidspunktet.

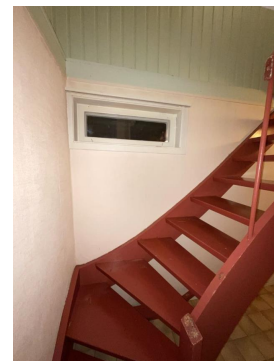
Trapp mangler håndløper på vegg.

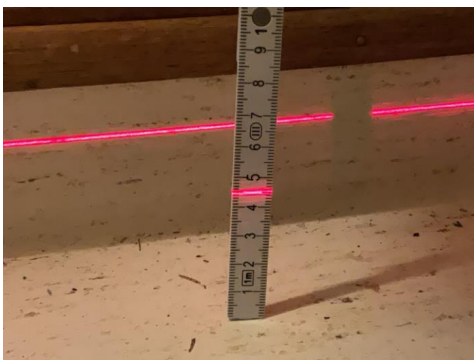
Høyde gulv ved dør.

Overvåk tilstanden jevnlig. For å få tilstandsgrad 0 eller 1 må tettesjiktet skiftes ut, men tidspunktet for når dette er nødvendig er vanskelig å si noe om. Ved renovering, påse at alle forhold med tettesjiktet, våtsone, sluk, røranlegg mv. dokumenteres

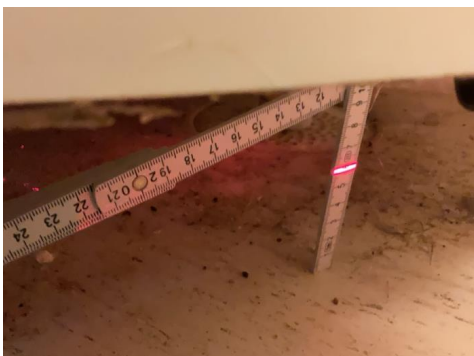
Høyde sluk

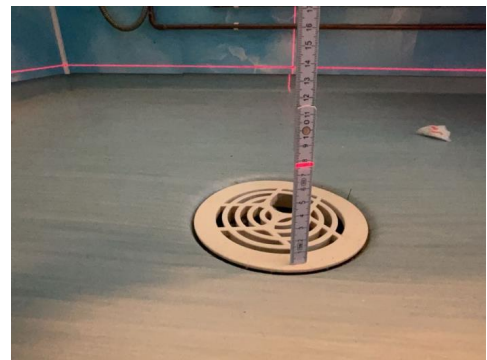
Høyde sluk.

Overvåk tilstanden jevnlig. For å få tilstandsgrad 0 eller 1 må tettesjiktet skiftes ut, men tidspunktet for når dette er nødvendig er vanskelig å si noe om. Ved renovering, påse at alle forhold med tettesjiktet, våtzone, sluk, røranlegg mv. dokumenteres

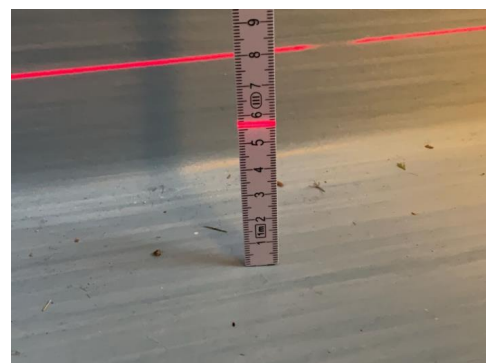
Høyde gulv ved dør.

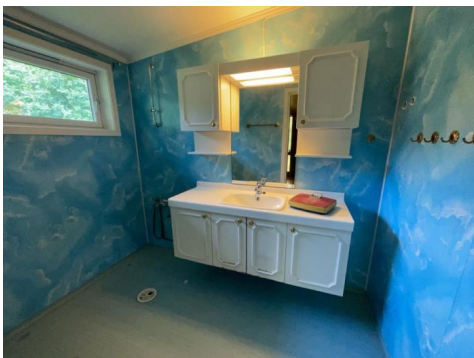
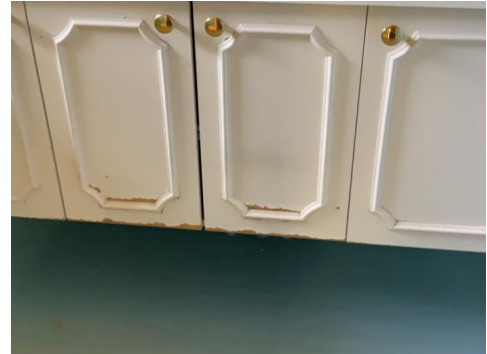
Slitasje/ skade på innredningen. Vurdering basert på alder og påviste forhold. Tilstandsgrad 2 gis med bakgrunn i at mer enn halvparten av forventet brukstid for sanitærutstyr er passert.

Slitasje/ skade innredning.

Det må påregnes utbedringer.

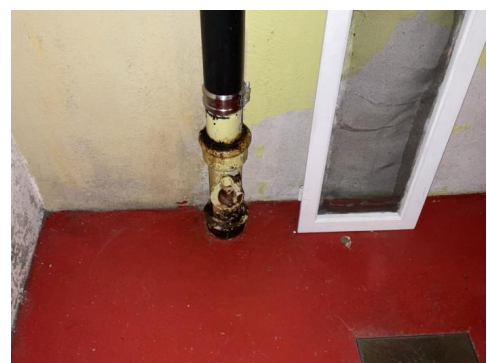
Plast og soil avløpsrør.

Stakeluke i kjeller.

- Overvåk tilstanden jevnlig. For å få tilstandsgrad 0 eller 1 må røranlegget skiftes ut, men tidspunktet for når dette er nødvendig er vanskelig å si noe om. Ved renovering, påse at røranlegget dokumenteres av fagperson.

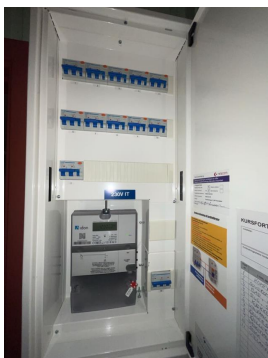
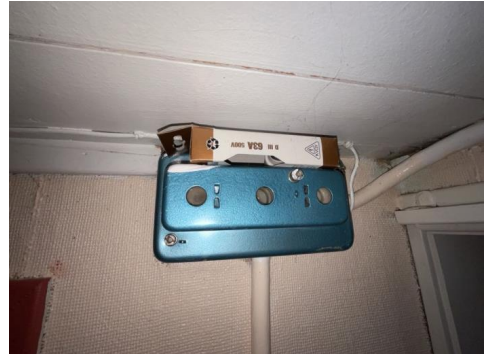
**Ja** Installasjonen er eldre. Ikke dokumentasjon for installasjonen. Anbefaler teknisk gjennomgang av el. takstmann/tilsyn av DLE.

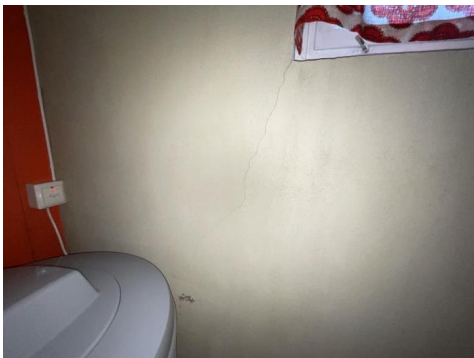
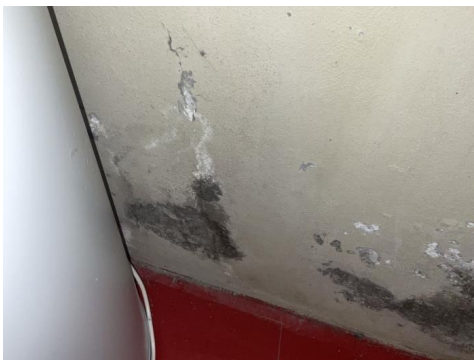
- Grunnmuren har sprekkdannelser.

Mindre sprekker/ riss i grunnmur. Noe saltutslag på grunnmur på ett rom.

- Lokal utbedring må utføres.
