Tilstandsrapport

Kjedehus

Mogrenda 3A , 6620 ÅLVUNDEID

Befaringsdato: 25.03.2026

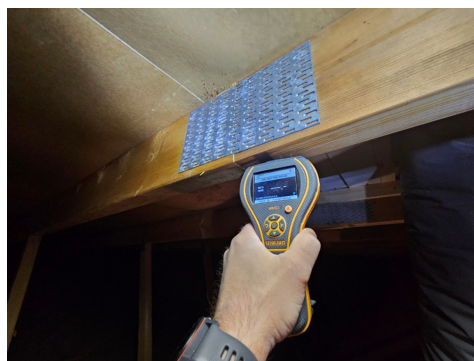
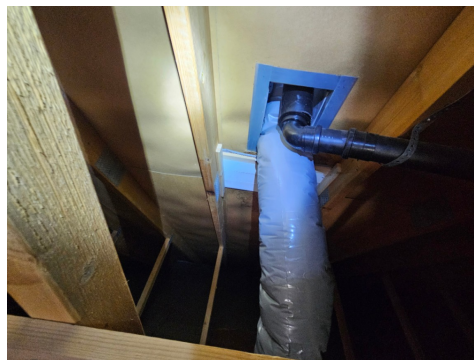
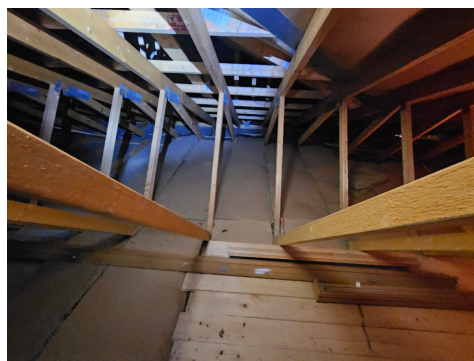
TG 2 Takkonstruksjon/Loft

- Det er påvist fuktskjolder/skader i takkonstruksjonen.

Det er registrert skjoldmerker på takstol ved pipestocken. Ved bruk av fuktindikator bemerkes skjoldmerkene som tørre på befaringsdagen.

- Det må gjøres nærmere undersøkelser.

Det anbefales å gjennomføre ytterligere undersøkelser av konstruksjonen. Dokumentasjon bør innhentes om mulig.

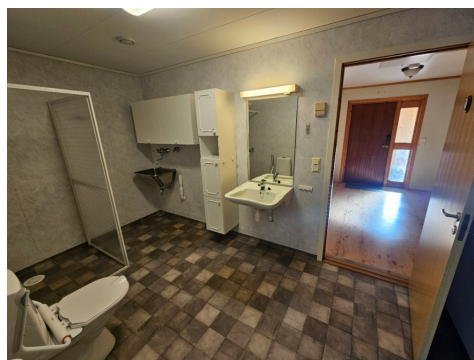
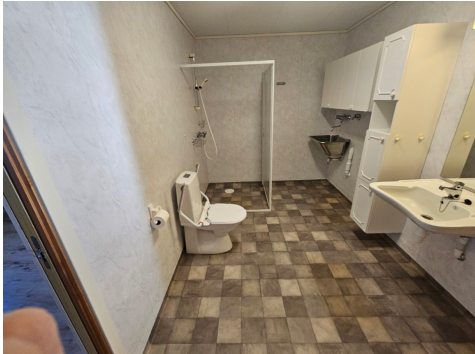
TG 3 Generell

- Våtrommet må oppgraderes for å tåle normal bruk etter dagens krav.
- TG 3 gis på grunnlag av våtrommets alder i samsvar med Norsk Taksts retningslinjer og NS 3600. Vurderingen blir basert på materialers og tettesjiktets forventede levetid, og utdaterte byggemåter som ikke egner seg for påkjennelser i et våtrom.

- Utetthet registrert i veggbelegg/tapet
- Våtrommets membran/tettesjikt har passert sin forventede levetid.
- Det er montert dusjløsning med list på gulvet som gjør at ved evt. lekkasje fra vask/toalett fører til at vann ikke når sluk.
- Ikke tilfredsstillende fall på gulvet fra terskel til slukrist.

- Våtrommet har behov for omfattende oppgraderinger. For å sikre en løsning som oppfyller gjeldende krav, bør tettesjikt, sluk og røropplegg oppgraderes og dokumenteres.
- Manglende oppgradering av våtrommet medfører høy risiko for at konstruksjonene ikke vil tåle vanlig bruk av vann eller lekkasjer. Dette kan føre til fuktskader på tilstøtende konstruksjoner.

Kostnadsestimat: 200 000 - 500 000

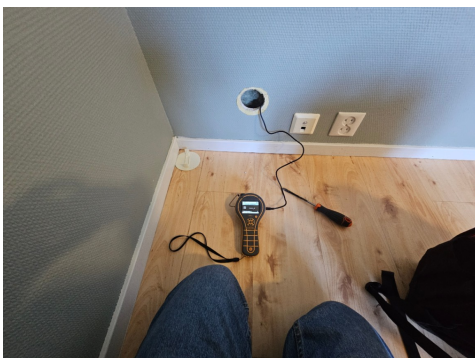
! TG 0 Tilliggende konstruksjoner våtrom

Hulltaking er foretatt og ingen unormale forhold er avdekt. Hulltaking er en stikk kontroll ett sted. Kontrollen kan ikke utelate fuktskader andre steder i rommet.

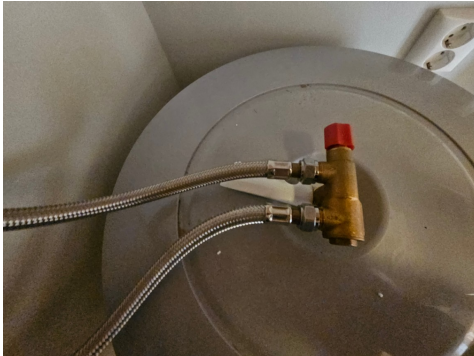
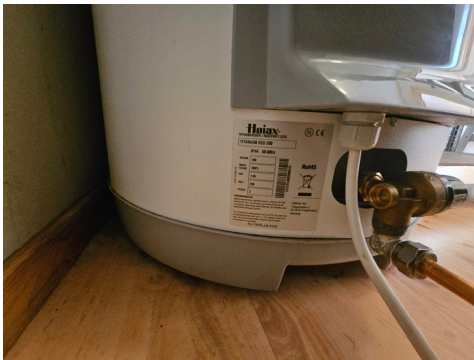
! TG 2 Varmtvannstank

Boligen er utstyrt med en ca.200 liters Høiax varmtvannstank som er plassert i den innvendige boden.

- Det er ikke påvist tilfredsstillende el-tilkobling av varmtvannstank iht. gjeldende forskrift.

- Det bør etableres tilfredsstillende el-tilkobling etter gjeldende forskrift.
