# Tilstandsrapport

Rekkehus

Flintslagerveien 44, 7900 RØRVIK

Befaringsdato: 10.12.2025

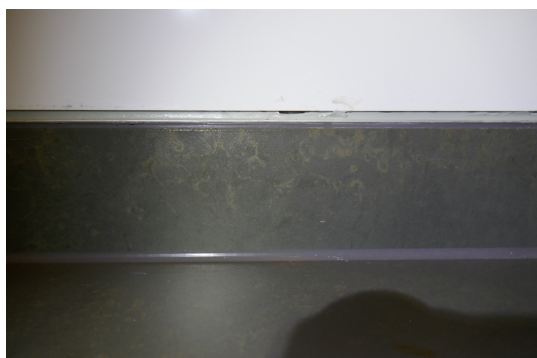
## ! TG 1 Overflater vegger og himling

Bad har vegger bekledd med våtromsplater, avsluttet mot gulv med alu. sokkellist mot sokkelflis. Malt himling med taklister i overgang tak/vegg.

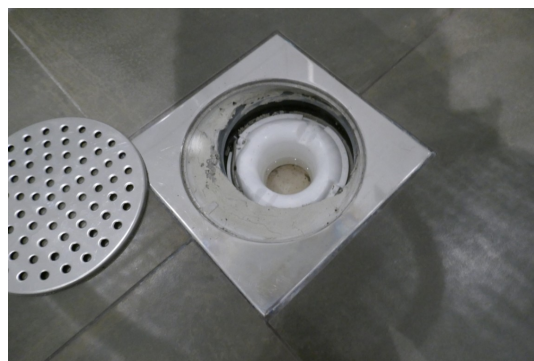
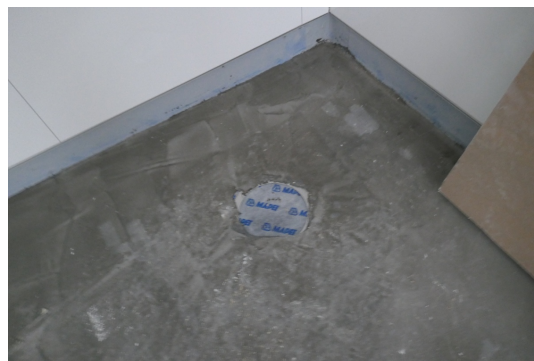
## ! TG 0 Sluk, membran og tettesjikt

Plast-sluk montert med membran i overgang sluk/gulv.

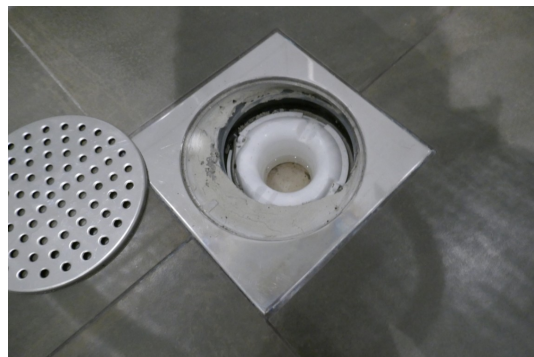
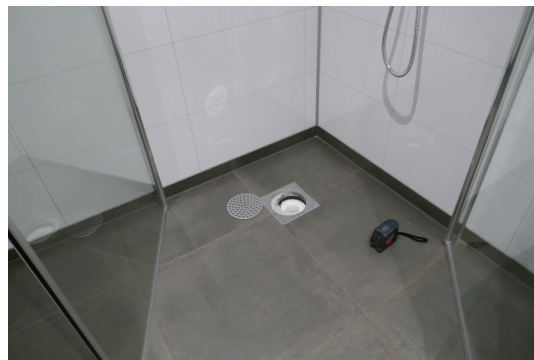
Sluk vaskerom

### ! TG 0 Sluk, membran og tettesjikt

Plast-sluk montert med membran i overgang sluk/gulv.

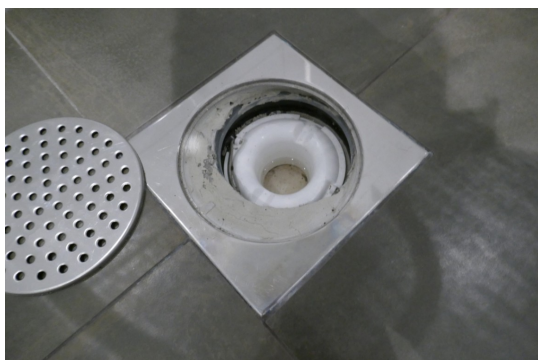
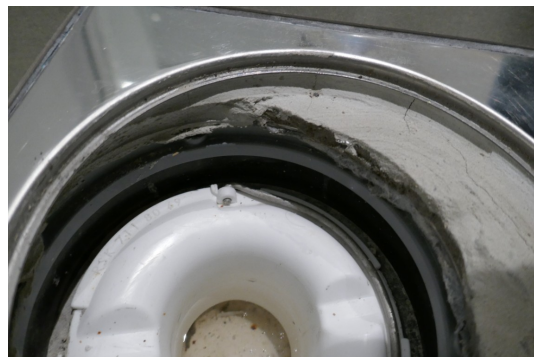
Sluk bad hovedetasje.

### ! TG 0 Sluk, membran og tettesjikt

Plast-sluk montert med membran i overgang sluk/gulv.

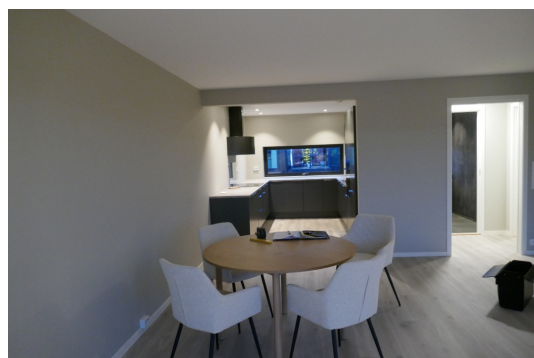
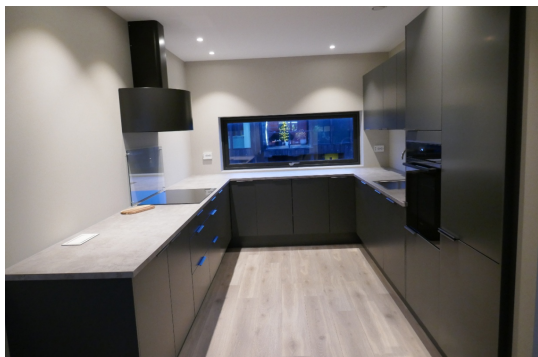
### ! TG 1 Overflater og innredning

Kjøkken med åpen løsning til stue. Innredning med benkskap og overskap. Stort vindu i vegg gir god gjennomlysning. Kjøkken har laminat på gulv malte e vegger og malt himling. Det er montert vannstopper i kjøkkenbenk.
