# Tilstandsrapport

Fritidsbolig

Raudetjønnsvegen , 4748

Befaringsdato: 06.09.2025

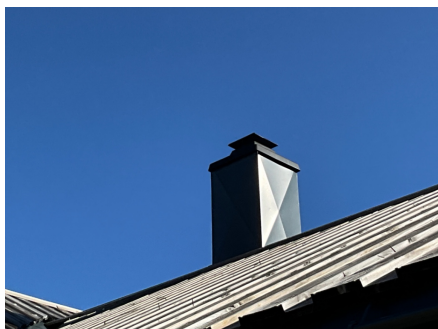
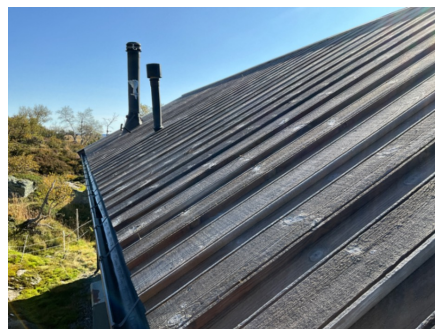
### Taktekking

Undertaket på denne typen bygg må være 100% tett da det vil komme vann inn på undertaket når snøen smelter, jevnlig kontroll av taket anbefales.

Siden taket (takkonstruksjon, takteking og skorstein) kun er observert fra takfot i stige, er vurderingen begrenset av dette. Det er ikke sikkerhetsmessig forsvarlig å bevege seg ut på taket da det ikke er muligheter for sikring.

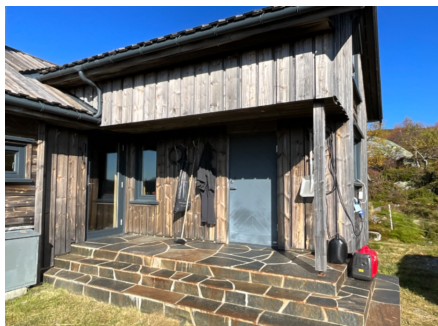
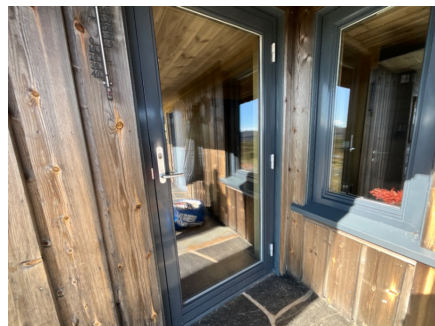
## TG 2 Balkonger, terrasser og rom under balkonger

- Flisene har bom (hulrom under) eller er løse.
  - Skifer som regelmessig utsettes for vanneksposering, kan under frostforhold gjennomgå termisk utvidelse og sammentrekning, noe som kan føre til at materialet løsner over tid.
- I tillegg indikerer alder på lim- og fugematerialer at risikoen for avskallings- eller løseffekter kan oppstå når som helst, avhengig av tilstand og vedlikehold.
- Avviket er kun kosmetisk.

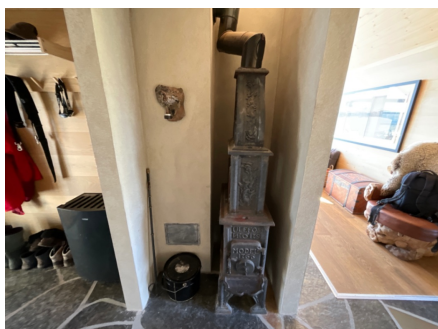
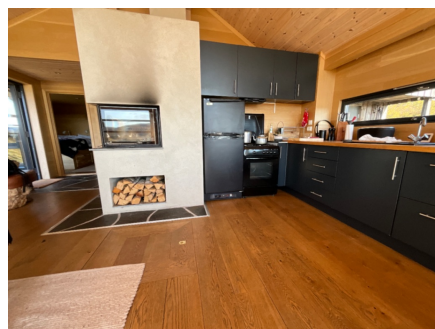
## TG 1 Pipe og ildsted

Nytt kitt og noe vedlikehold trengs.

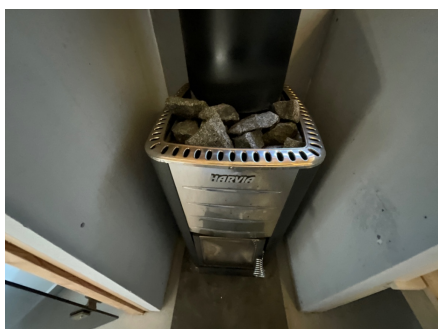
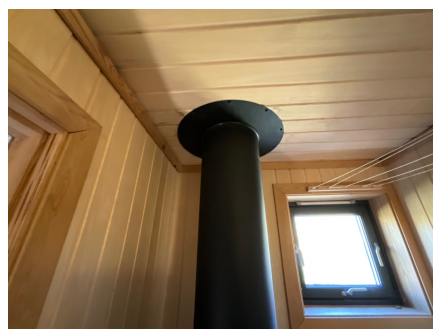
### TG 1 Teknisk anlegg

Kondensmerker rundt pipen.
