# Tilstandsrapport

📍 Eiriks gate 12, 0650 OSLO

# gnr. 231, bnr. 619, snr. 17

Rapportdato: 30.06.2025

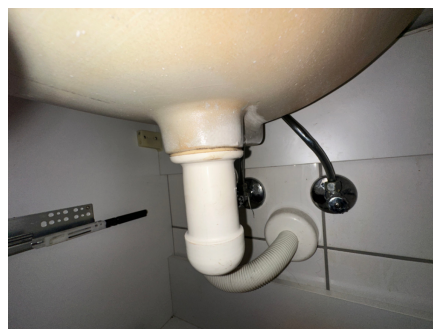
Rørøpplagg i boligen fremstår med:  
vanntilkobling med Pex-rør,  
samleskap med rørkurser og stoppekran er plassert bak innebygget kjøleskap.  
Stoppekraner er testet og fungerer som de skal.  
Det er montert lekkasjedetektor i vannskap.

Kjøkkenbatteri bør festes da det kan oppstå lekkasje fra løse koblinger. Løsning med integrert kjøleskap og stoppekraner bak, bør endres. Vannet i leiligheten kan ikke stenges, uten at kjøleskap demonteres. Om vannlekkasje oppstår vil det kunne føre til større skader i leiligheten.

Samleskap plassert bak kjøleskap

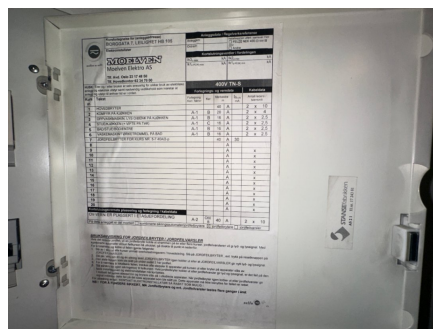
Det er foretatt El-tilsyn av leiligheten i 2025,  
ingen avvik ble registrert.  
El-tilsyn er kun en stikkprøve kontroll,  
og omhandler ikke totalen på anlegget.

Sikringsskap med automatsikringer.
