Tilstandsrapport

📍 Lussberget 20, 2415 HERADSBYGD

gnr. 39, bnr. 88

Oppdragsnr.: 20607-1254

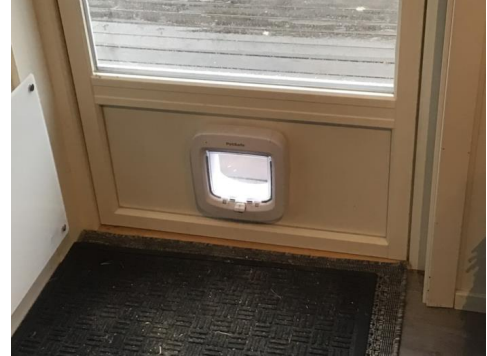
Katteluke

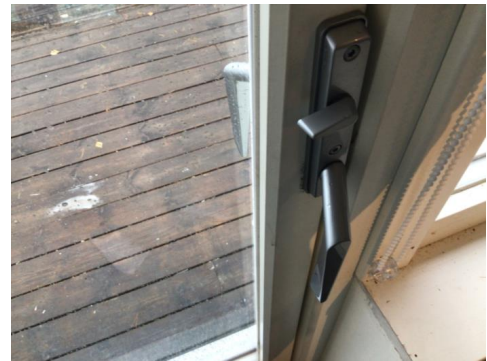
Litt tungt håndtak

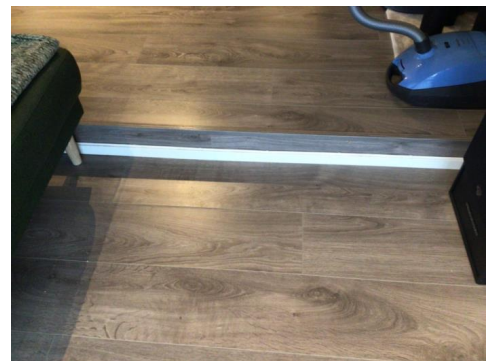
- Målt høydeforskjell på over 15 mm gjennom hele rommet. Tilstandsgrad 2 gis med bakgrunn i standardens krav til godkjente måleavvik.

Avvik målt i stue 1. etasje: 2,5 cm avvik på stue på tvers.

Nivåforskjell i stue

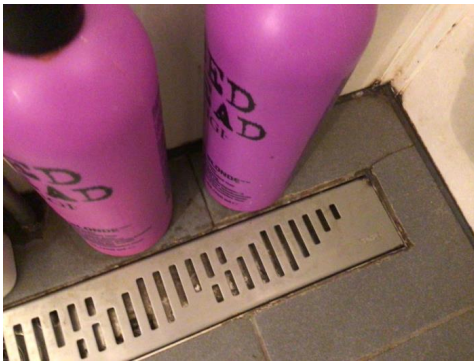
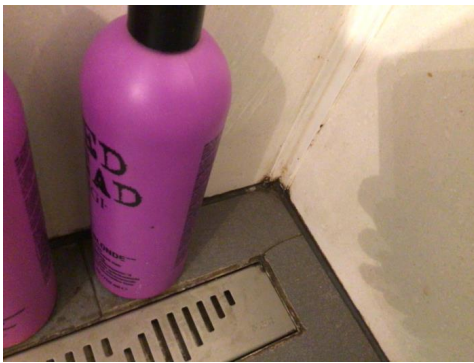
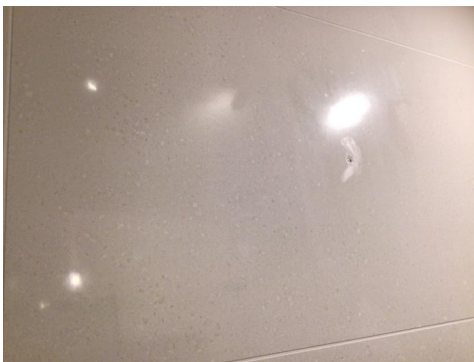
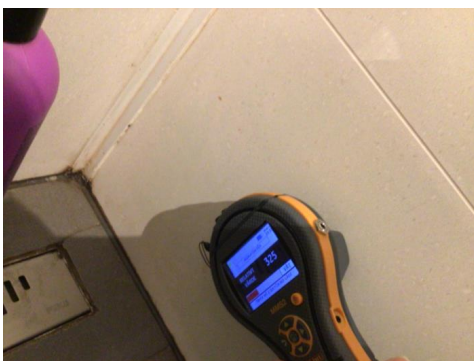
- Våtromsplater er ikke montert fagmessig.
- Det er vindu/dør med ikke fuktbestandige materialer i våtsonen (ved vask, dusj, badekar, osv.), løsningen eller byggematerialet er uegnet

Baderomsplater er lagt helt ned i gulvet.
Noe misfarging på baderomsplater.
Fuktutslag ved fuktsøk mot veggplate i dusjsonen. Baderom hadde vært i bruk før befaring.

- Det må foretas lokal utbedring.
- Det må gjøres tiltak for å lukke avviket.
- Uegnede materialer må fuktbeskyttes/utskiftes.

Våtromsplater er ikke montert fagmessig og anbefales utskiftning.
Kostnad kan overskride kostnadsestimat.

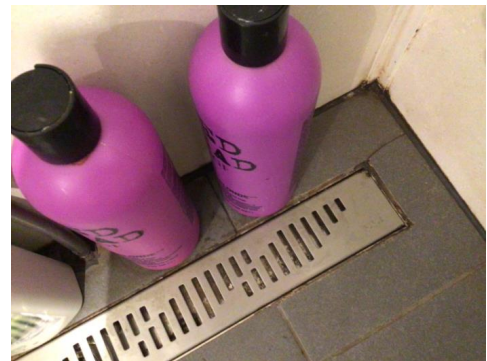
- Det er påvist avvik i fallforhold til sluk i forhold til krav i forskrift på byggetidspunktet.
- Det er mulighet for at det kan forekomme vannlekkasje på våtrommet hvor vann ikke vil gå til sluk.
- Det er påvist at høydeforskjell fra topp slukrist til gulv/synlig topp membran ved dørterskel er mindre enn 25 mm.
- Det er påvist sprekker i fliser.

Sprekk gulvflis.

Misfarging fug sprekk flis

- Det må foretas utbedring av fallforhold.
- Det bør etableres avrenning inn til sluk for hele våtrommet.
- Installering av tett dusjkabinett anbefales.
- Fliser må skiftes.
- Det må gjøres tiltak for å utbedre avviket.

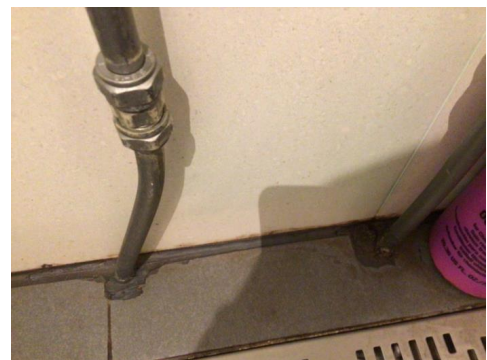
Rørgjennomføring gulv

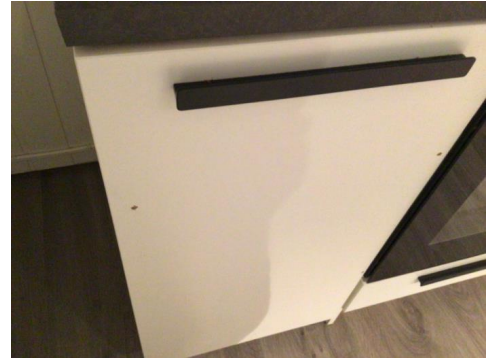
Skuer går gjennom fronter

Lokal utbedring.

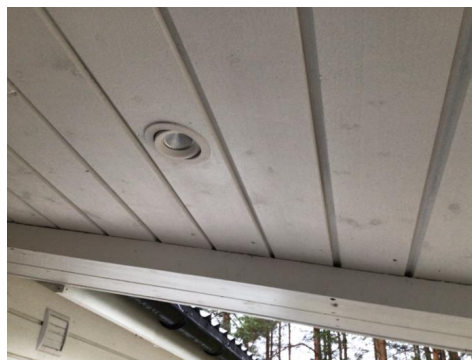
Downlights i eneklte rom. Det ble påvist at det ikke er etablert ubrennbar kasse over downlights, men eier har undersøkt dette og opplyser at downlights installert er forskriftsmessig montert iht produktangivelsen, iht elektriker.

Downlights

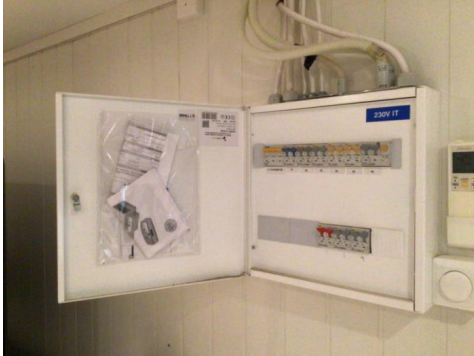
Kjeller mangler kursfortegnelse
