Lussberget 20, 2415 HERADSBYGD

**Pen og godt oppgradert enebolig  
med hybeldel, garasje og carport.  
Stor og solrik terrasse.**

# Tilstandsrapport

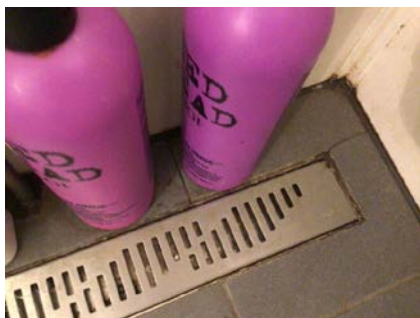
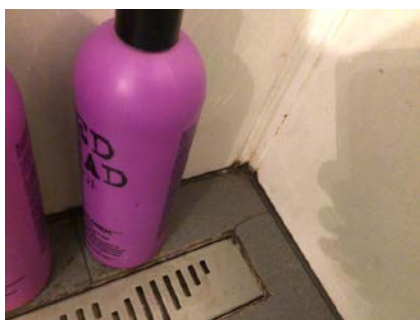
Gulvet er flislagt. Panelovn. Fall mot sluk er målt til 1,2 cm.

- Det må foretas utbedring av fallforhold.
- Det bør etableres avrenning inn til sluk for hele våtrommet.
- Installering av tett dusjkabinett anbefales.
- Fliser må skiftes.
- Det må gjøres tiltak for å utbedre avviket.

Lokal utbedring.  
Anbefaler nærmere undersøkelser.

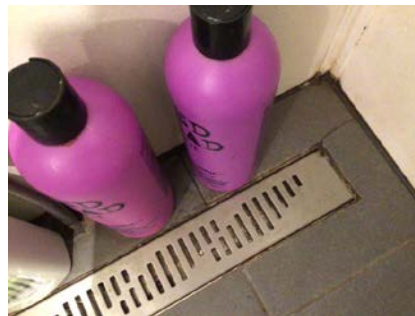
Misfarging fug sprekk flis

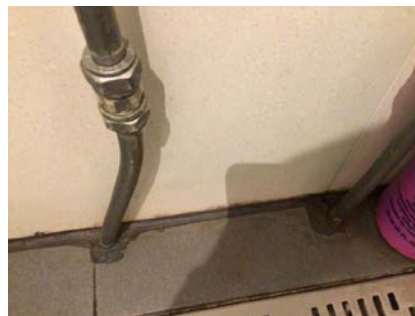
Rørgjennomføring gulv

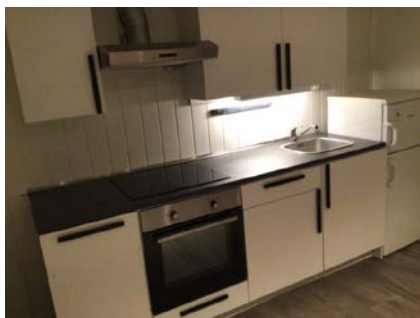
Skuer går gjennom fronter

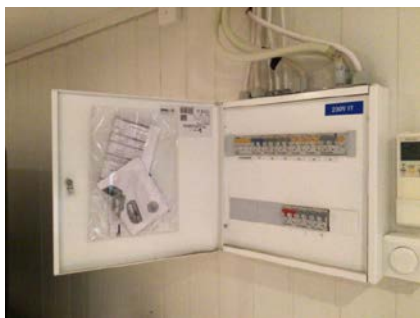
Kjeller mangler kursfortegnelse
