# TILSTANDSRAPPORT

Conrad Mohrs veg 34 F  
5072 BERGEN

26.05.2025

Befaring utført den 21.05.2025 av:

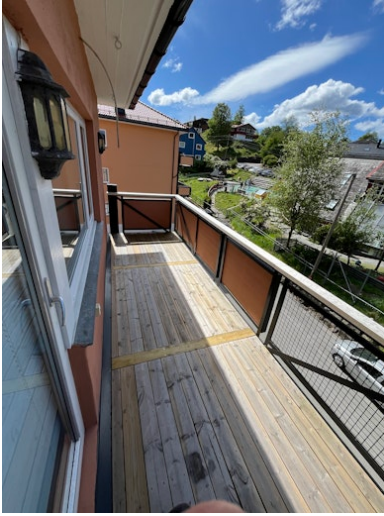
Rekkverk tilfredsstillende ikke dagens krav til høyde.

Rekkverket er for lavt i forhold til dagens krav til rekkverkshøyder.

Det er ikke krav om utbedring av rekkverkshøyde opp til dagens forskriftskrav.

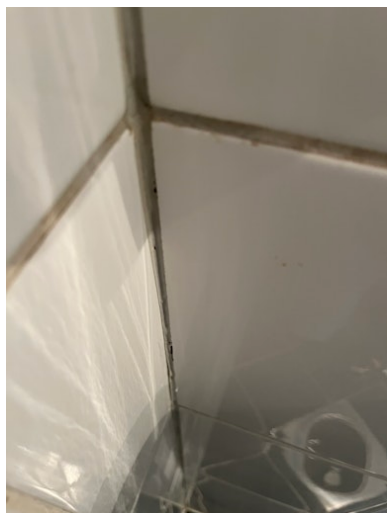
Silikon i overgang og fuger har noe bruksslitasje på bakgrunn av alder.

Listverk rundt dør på badet har noe flassing i bunn.

Listverk på baderom bør avsluttes 0.5cm fra gulv for å unngå opptrekk av vann.

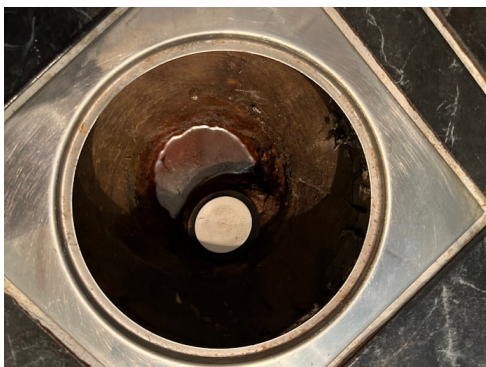
Grunnet type sluk er ikke dette visuelt synlig.

TG 2 er gitt med bakgrunn i alder på fuktsikringen. Smøremembran har en naturlig aldringsprosess i form av kjemisk uttørking. Normal forventet levetid på smøremembran er 10-20 år. Ved å etablere dusjkabinett vil badet kunne vare i flere år enn den antatte gjenstående levetiden. Det anbefales å etablere tett dusjkabinett.
