# Tilstandsrapport

Boligbygg med flere boenheter
-

Prokurator Torps gate 4 A, 3613 KONGSBERG
-

Rapportdato: 25.02.2025

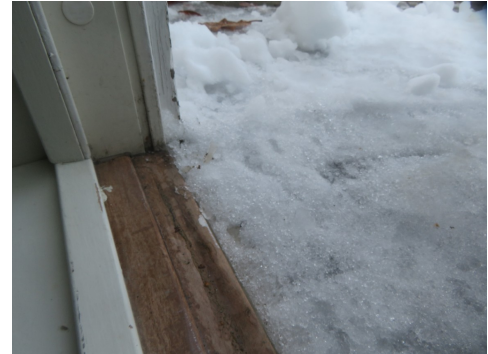
- Oppkanten til døren er for liten.

Det er kort avstand mellom dør og balkonggulv.

Kort avstand mellom dør og balkong gulv.

For å lukke avviket bør det etableres større avstand mellom dør og gulv da dagens løsning gir økt belastning på dør.

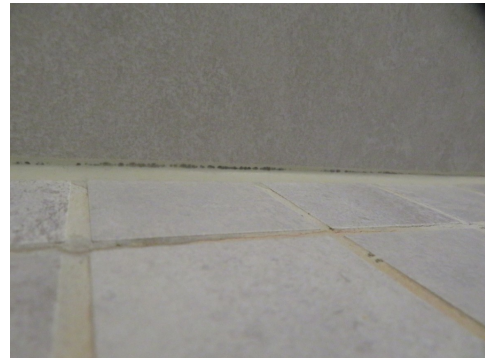
- Det er påvist at flisfuger har riss/sprekker.

Sprekk i fuge i overgang gulv/vegg i dusj.

Sprekk i fuge.

For å lukke avviket bør fuge skiftes.

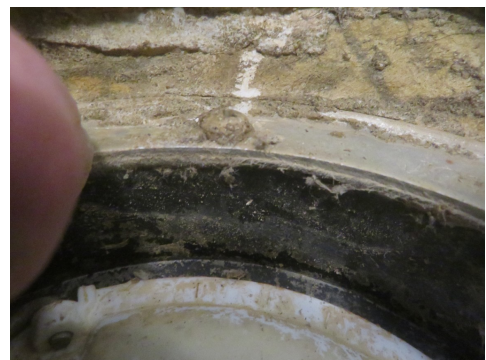
Sluk

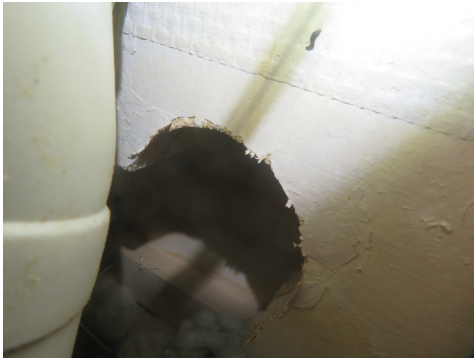
Hulltaking er foretatt uten å påvise unormale forhold. Hulltaking er foretatt ved/i Kjøkken.. Fuktktivemåling (vekt%) i konstruksjonen ble målt til 0.

Hull i vegg mellom kjøkken og bad.

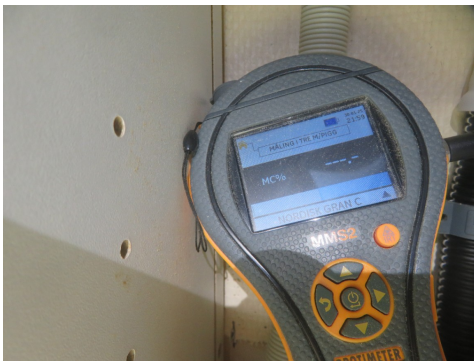
Fuktmåling.

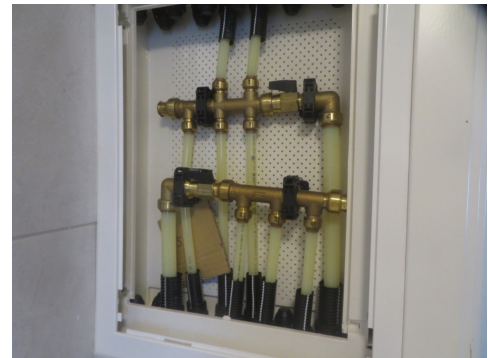
Samleskap.

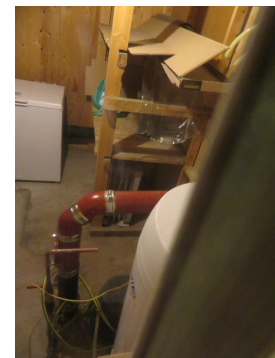
Felles varmtvann for bygget.

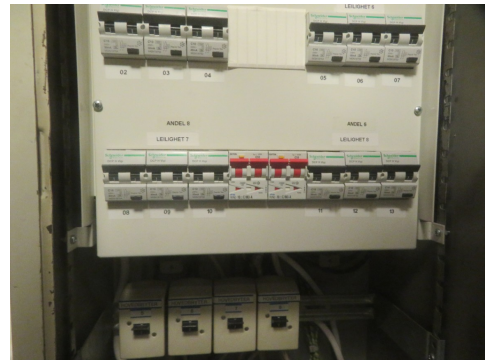
**Ukjent**  
**Samsvarserklæringer på arbeider i 2019 er ikke fremvist.**
5. Foreligger det kontrollrapport fra offentlig myndighet – Det Lokale Eltilsyn (DLE) eller eventuelt andre tilsvarende kontrollinstanser med avvik som ikke er utbedret eller kontrollen er over 5 år?

Sikringskap.

10. Er det tegn på at kabelinnføringer og hull i inntak og sikringskap ikke er tette, så langt dette er mulig å sjekke uten å fjerne kapslinger?  
**Nei**
11. Finnes det kursfortegnelse, og er den i samsvar med antall sikringer?  
**Ja**
12. Foreta en helhetsvurdering av det elektriske anlegget, dets alder, allmenne tilstand og fare for liv og helse. Bør det elektriske anlegget ha en utvidet el-kontroll?  
**Ja Sikringskap i felles gang. Automatsikringer. Anlegget er ikke kontrollert utover en visuell kontroll. Det er en del eldre ledningsnett og brytere.**  
Det henvises til borettslaget for mer informasjon.  
På generelt grunnlag anbefales det en kontroll av el-anlegget.

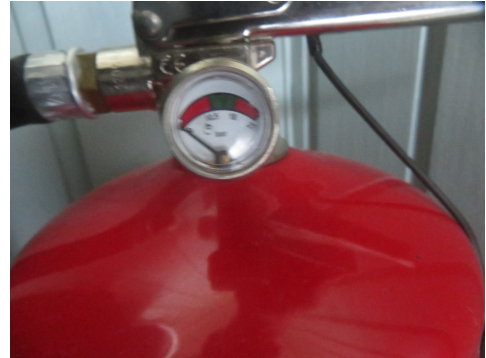
Feil på pulverapparat.
