# Tilstandsrapport

Boligbygg med flere boenheter

Oluf Melvolds gate 78 , 2318 HAMAR

Befaringsdato: 11.03.2026

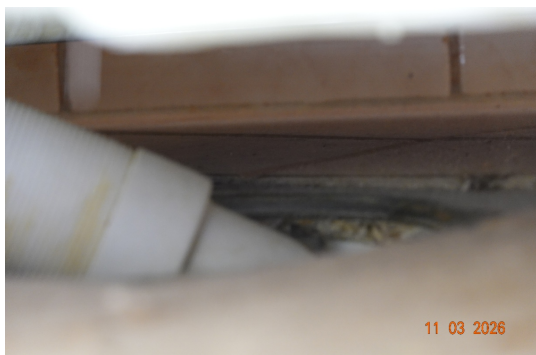
Plastsluk.

- Sluk har begrenset mulighet for inspeksjon og rengjøring.

- Tilgang til sluk må bedres både for inspeksjon og rengjøring.
- Når sluket har begrenset tilgang, er det vanskelig å rengjøre sluket og å inspisere den for å oppdage skader i membranen/fuger rundt sluket, som er avgjørende for å forhindre lekkasjer.

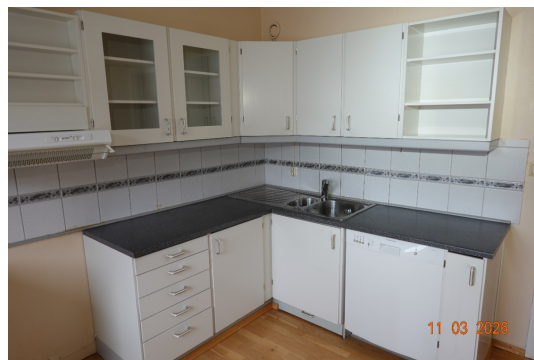
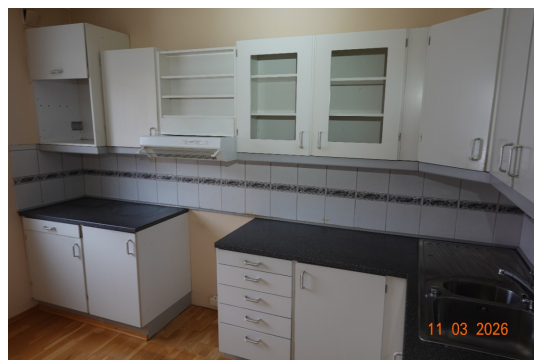
Innredning er skiftet etter byggeåret. Ukjent alder.

Kjøkkeninnredning med laminert benkeplate, over og underskap, skuffer, opplegg for oppvaskmaskin, to rustfrie kummer med benkebeslag, ettgrens blandebatteri, del med glassdører, fliser i benkerygg og rillede fronter.
