# TILSTANDSRAPPORT FOR BOLIG

Øvre Østlia 3, 2440 Engerdal

## EIERSKIFTERAPPORT™

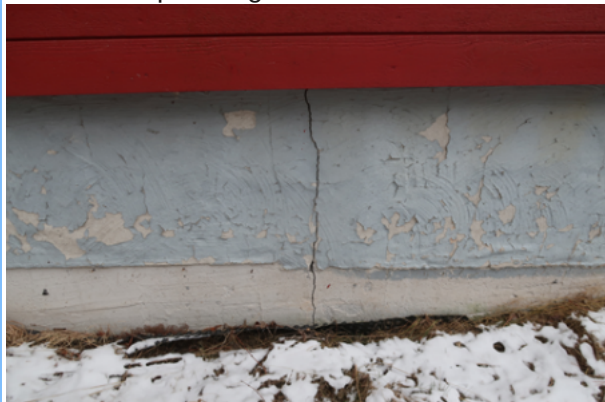
Det er påvist riss, sprekker eller skader på grunnmuren.

**Merknader:** Det ble påvist riss/ sprekker i grunnmuren, spesielt mot nord.

Bilde viser sprekk i grunnmur mot nord.

| TAKSTMANNENS VURDERING VED TG3: | |
|---|---|
| | <p>Det anbefales at riss/ sprekker i grunnmuren utbedres, og at tilstanden overvåkes. Riss/ og sprekker kan være indikasjon på bevegelser i grunnen.</p> <p>Drenering:<br/>Manglende toppliste på grunnmursplate øker faren for fuktinntrenging og skader på konstruksjonen. Toppliste anbefales montert.<br/>Dreneringen i byggegrunn vurderes å ikke ivareta sin funksjon, på grunn av påviste forhøyede fuktverdier i utlektede vegger, samt saltutslag på pussede overflater.<br/>Forventet levetid på dreneringen vurderes utløpt, og det må påregnes at dreneringen skiftes ut i nær fremtid.<br/>En sviktende drenering vil føre til fuktskader, og et dårlig inneklima.</p> <p>Prisvurdering gjelder etablering av ny drenering av byggegrunn.</p> |

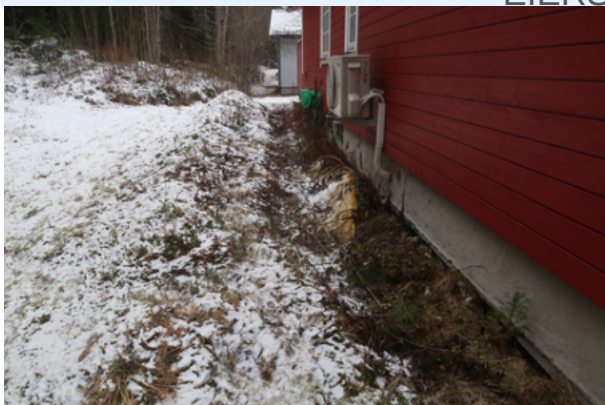
Terrenget har fall inn mot grunnmuren, noe som øker fuktbelastningen på grunnmuren, og kan forårsake skader.

Bilde viser terrengfall langs fasaden mot øst.

| TAKSTMANNENS VURDERING VED TG3: | |
|---|---|
| | <p>Det er viktig at terrenget har hellingsgrad ut fra grunnmuren. Overflatevann skal hurtigst mulig vekk for å unngå unødige fuktbelastninger på konstruksjonen. Det anbefales at terrengfallet økes/ utbedres. Sintef byggforsk anbefaler minimum fallforhold på 1:50 i en avstand på minst 3 meter fra veggen (ca. 2 cm fall per meter). Slik terrenget er i dag, er det fare for at overflatevann kan bli liggende mot grunnmur. Ikke tilfredsstillende terrengfall fra konstruksjonen, øker belastningen på dreneringen, og kan resultere i at vann kan trenge inn i bygningen.</p> <p>Prisvurdering gjelder utbedring av terrengfall fra grunnmur.</p> |

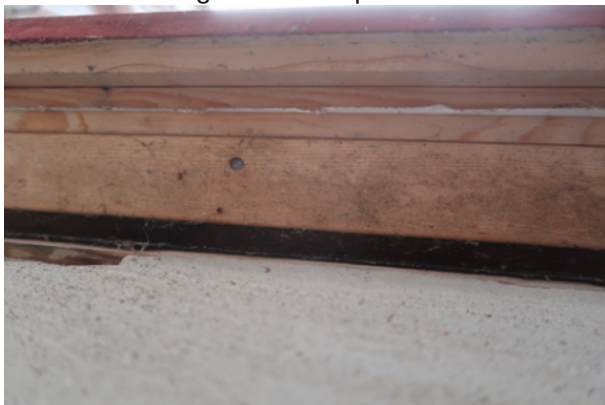
Det ble ikke påvist luftespalte i nedkant av utvendig kledning.

Bilde viser manglende luftespalte i nedkant av utvendig kledning.

| TAKSTMANNENS VURDERING VED TG2: | |
|---|---|
| | Manglende lufting av ytterkledningen kan skade ytterkledningen og konstruksjonen over tid, i form av sopp- og råteskader, og gi forkortet levetid på ytterkledningen. |

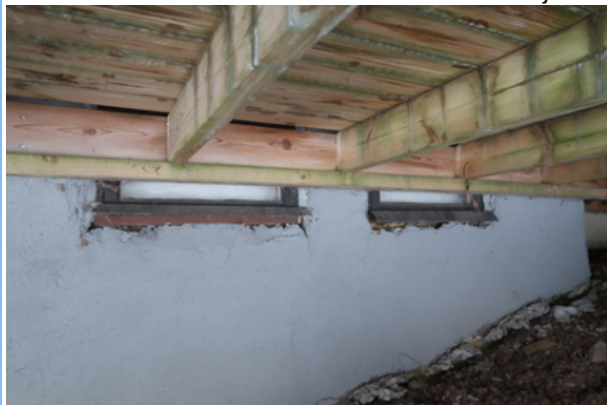
Mot sør er det to vinduer som er tettet igjen fra innsiden, men vinduene sitter fortsatt montert i ytterveggen. Det anbefales at vinduene fjernes, og hull i veggen tettes igjen.

Bilde viser vinduer mot sør som anbefales fjernet.

| TAKSTMANNENS VURDERING VED TG2: | |
|---|---|
| | De eldste vinduene og port til garasje har utgått forventet levetid, og de må påregnes å bli skiftet ut i nær fremtid for å kunne ivareta sin funksjon.<br>Vinduer mot sør i underetasjen som et tettet igjen på innsiden, anbefales fjernet, da denne løsningen øker faren for innvendig kondens og fuktpåkjenninger i utlektet yttervegg i underetasjen. |

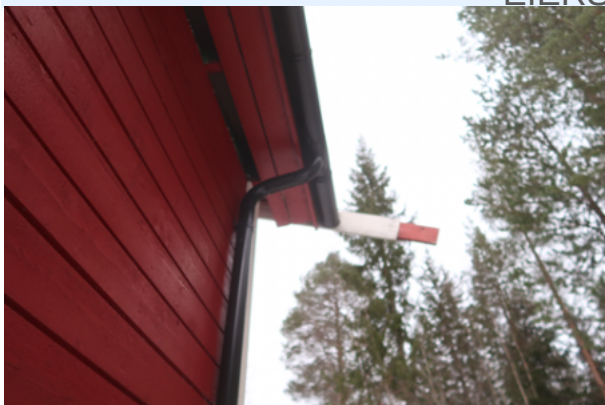
Bilde viser gjenstående arbeider med raftekaske og vindskier.

| TAKSTMANNENS VURDERING VED TG2: | |
|---|---|
| | Uferdig vindskier og raftekasse øker faren for fuktpåkjenninger og skader på vindskier, og enklere adkomst til kaldloftet for skadedyr. |

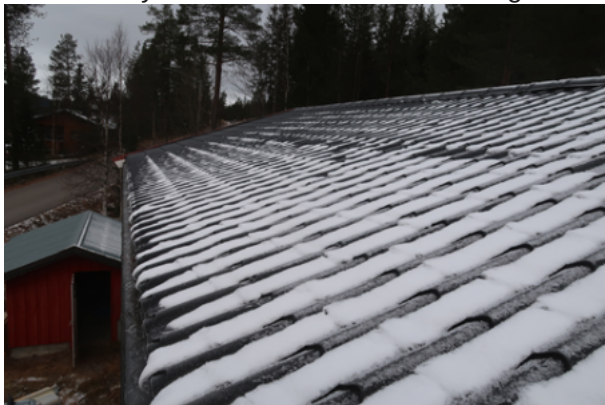
Yttertaket har ikke snøfangere.

Bilde viser yttertak uten monterte snøfangere.

| TAKSTMANNENS VURDERING VED TG2: | |
|---|---|
| | Det ble påvist frostsprengte nedløpsrør. Frostsprengte nedløpsrør bør skiftes ut, da frostsprengte nedløpsrør kan føre takvann inn mot konstruksjonen, og forårsake skader.<br>Yttertaket har ikke monterte snøfangere. Hjemmelshaver opplyser at snø kan rase ned fra taket.<br>Snøfangere skal sikre at ras fra tak ikke skal skade personer, eiendeler og husdyr. Det anbefales at snøfangere monteres. |

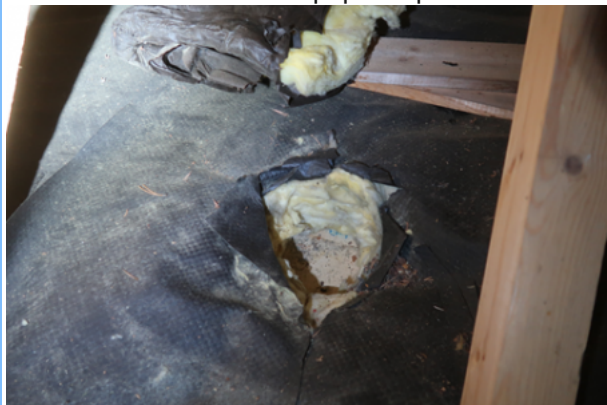
Det ble på befaringsdagen påvist en utetthet i dampsperre/ tettesjikt under isolasjon ved en tidligere rørgjennomføring.

Bilde viser utetthet i dampsperre på kaldloft.

| TAKSTMANNENS VURDERING VED TG2: | |
|---|---|
| | Utetthet i dampsperre ved tidligere rørgjennomføring, øker faren for kondensproblematikk på kaldloft og mulige fuktskader på vinterstid. Det anbefales at utettheten utbedres. |

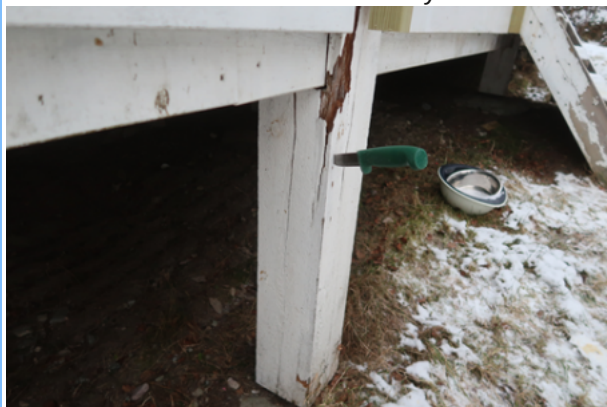
Det ble påvist en lokal råteskade i en søyle under terrassen.

Bilde viser lokal råteskade i en søyle under terrassen.

| TAKSTMANNENS VURDERING VED TG2: | |
|---|---|
| | Krav til rekkverk skal ivareta sikkerheten ved bruk av terrassen. Rekkverkshøyde anbefales høynet.<br>Lokal råteskade i søyle bør utbedres, da råde i bærende konstruksjoner svekker styrken av konstruksjonen.<br>Bom/ hulrom under fliser er tegn på manglede limdekning og dårlig innfesting av fliser. For å lukke avviket må fliser limes på nytt. |

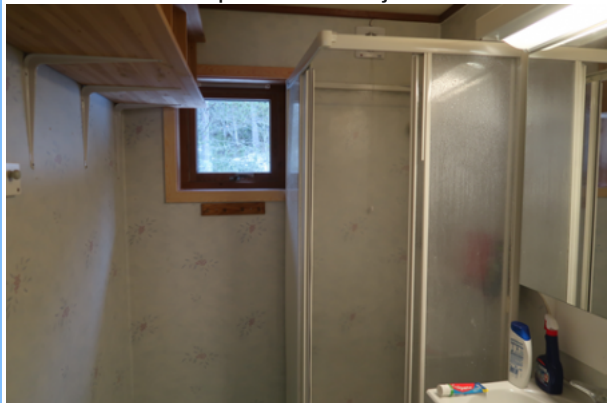
**Merknader:** Det er uegnet materiale i våtsonen til dusjen, siden det er plassert et vindu der. Vinduet er skjermet mot direkte vannpåkjenning ved dusjing i tett dusjkabinett.  
Himling har mindre deformasjoner ved innerdør. Det kunne på befaringsdagen ikke påvises fukt ved fuktmåling. Ukjent årsak.

Bilde viser vindu plassert i dusjens våtsone.

| TAKSTMANNENS VURDERING VED TG2: | |
|---|---|
| | Våtrommet vil ikke kunne fungere om dusjkabinett erstattes med annen åpen dusjløsning, da vinduet ikke er egnet for direkte vannpåkjenning, og vil få fuktskader ved eventuell fuktpåkjenning. |

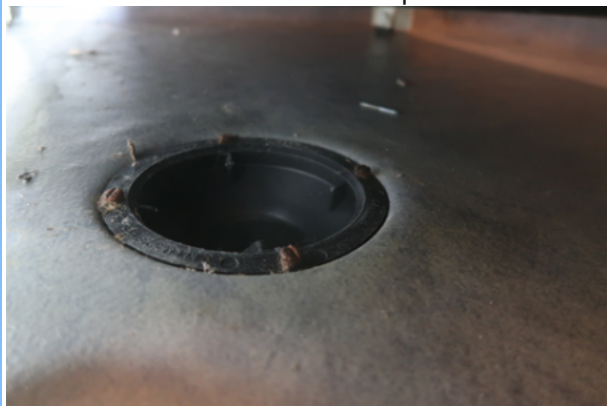
Skurer til klemring har rustskader.

Bilde viser sluk med rustskader på skruer til klemring.

| | Utløpt forventet levetid på membranløsning øker faren for at utettheter kan oppstå.<br>Rustskader på skurer svekker styrken på skruene, og kan gi utfordringer ved utskifting av klemring.<br>Utettheter ved rørgjennomføringer i membran/ tettesjiktet, øker faren for fuktinntrenging i konstruksjonen, som kan forårsake fuktskader over tid. |

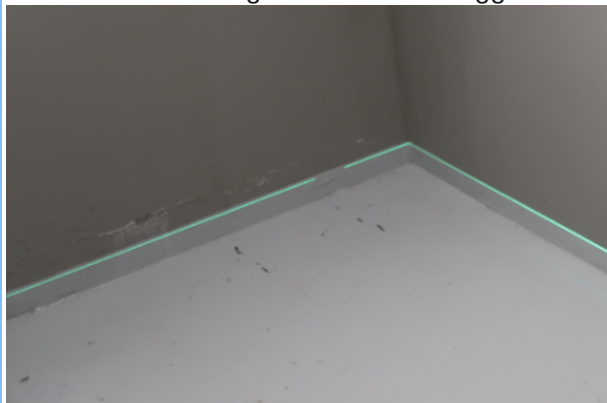
Vegger har ikke noe membran/ tettesjikt.

Bilde viser saltutslag i nedre del av vegg mot terreng.

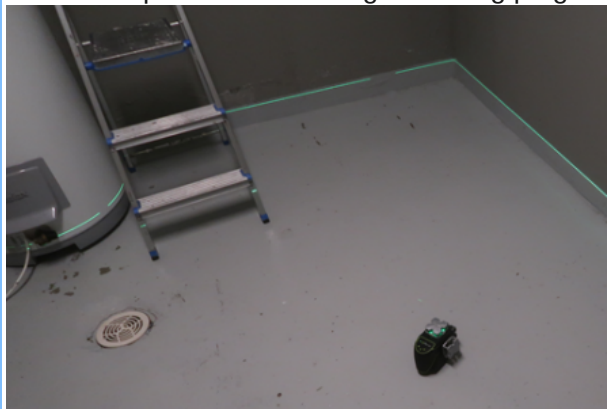
**Merknader:** Overflate har avflassing av maling på enkelte områder.  
Gulvet har ikke noe membran/ tettesjikt.

Bilde viser punktvis avflassing av maling på gulv.

| | Punktvis avflassing av maling på betonggulv i underetasje, kan være indikasjon på fukt i betongen. Ved eventuell oppbygging med nye overflater, må fuktinnhold i betonggulvet kontrolleres. |

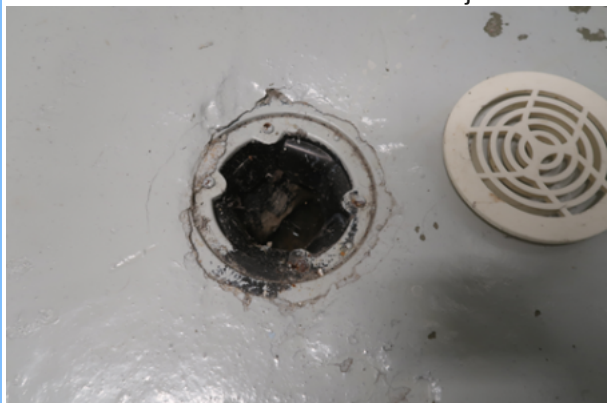
Det er påvist avvik i forhold til sluk, rørgjennomføringer, mansjetter eller klemring.

Det er påvist tegn på feil utførelse, feil materialvalg, skadelig fukt eller utettheter.

Bilde viser sluk uten membran/ tettesjikt under klemring.

| TAKSTMANNENS VURDERING VED TG3: | |
|---|---|
| | <p>Våtrommet står ovenfor full ombygging/ oppgradering for å kunne tåle normal bruk etter dagens krav og forventninger til våtrom.</p> <p>Siden vaskerommet ikke har noe membran/ tettesjikt kan ikke våtrommet ansees som vanntett, og en eventuell lekkasje/ fuktbelastning vil kunne forårsake en fuktskade i tilstøtende konstruksjon.</p> <p>Prisvurdering gjelder fullstendig ombygging/ oppgradering av vaskerommet.</p> |

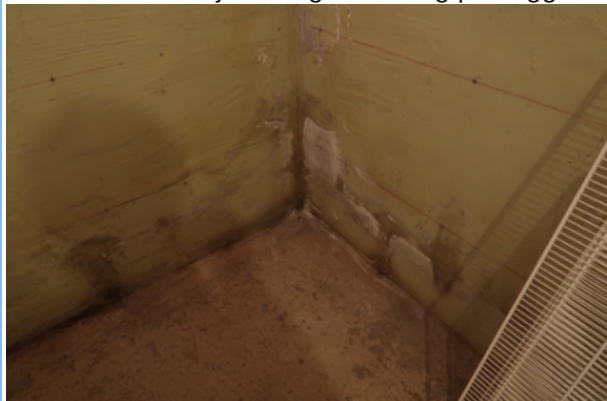
**Merknader:** På befaringsdagen ble det påvist fuktskjolder og saltutslag på vegger med murpuss. I innredet rom med MDF-plater, ble det påvist deformasjoner og tegn på fuktbelastning på MDF-platene.

Bilde viser fuktskjolder og saltutslag på vegg.

| | Deformasjoner på MDF-plater, fuktskjolder og saltutslag må sees i sammenheng med sviktende drenering, tidligere beskrevet i rapporten.<br>Sprekkene er tidligere kommentert under punkt for grunnmur, lengre fremme i rapporten.<br>MDF-plater som har fått deformasjoner etter fuktbelastning bør skiftes ut. |

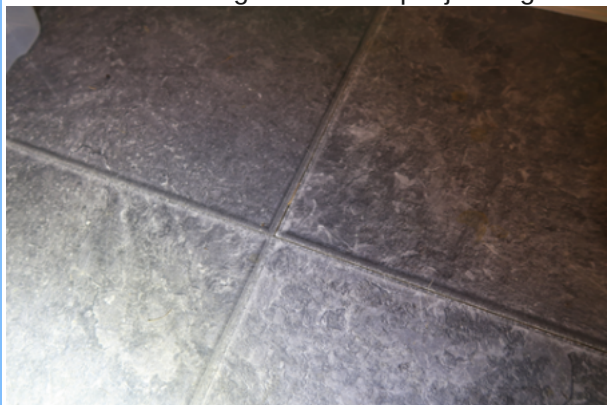
**Merknader:** Innredede rom har ukjent oppbygning av gulv. Oppbygging av gulv over uisolerte betongplater er ansett som en risikokonstruksjon som har hyppige forekomster av fuktproblematikk. Det er ikke mulig å kontrollere for fukt i gulvkonstruksjon uten destruktive tiltak, noe som ikke ble utført på befaringsdagen. Laminat i entré/ gang har lokale skader etter fuktpåkjenning.

Bilde viser laminatgulv med fuktpåkjenninger i entré/ gang.

| | Laminatgulv med fuktskader må skiftes ut for å lukke avviket.<br>På grunn av at oppbygningen av gulv ikke er kjent, er det en risiko for at det kan være benyttet en løsning som er uegnet for rom under terreng, noe som kan medføre skjulte fuktskader. Det anbefales at det redegjøres for hvilken oppbygning innredede rom har. Om det skulle bli avdekket fukt i oppbygningen, må konstruksjonen rives, og bygges opp på nytt. |

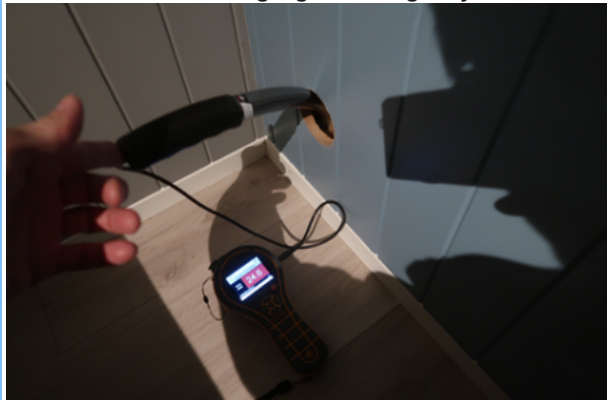
**Merknader:** Ved hullboring og fuktkontroll i utlektet yttervegg på innredet rom, ble det påvist skadelig høye fuktverdier i veggen. Punktet må sees i sammenheng med punkt for drenering, lengre fremme i rapporten. Det er ingen tegn til utvendig etterisolering av underetasjen. Ut i fra byggeåret, er det sannsynligvis ingen isolasjon eller tettesjikt i gulv mot grunn. Kjellere uten utvendig isolasjon og fuksikring, egner seg dårlig for innredning av rom for varig opphold, grunnet stor sannsynlighet for fuktskader over tid.

Bilde viser fuktmåling og skadelig høye fuktverdier inne i utlektet yttervegg under terreng.

| TAKSTMANNENS VURDERING VED TG3: | |
|---|---|
| | <p>Ved skadelig høye fuktverdier i utlektede yttervegger, vil det over tid oppstå muggvekst og råteskader. Muggvekst i skjulte konstruksjoner vil kunne skape et skadelig innemiljø.<br/>Forhøyede fuktverdier må sees i sammenheng med sviktende drenering.</p> <p>Prisvurdering gjelder for ytterligere undersøkelser, for å kunne være sikker på omfanget.<br/>Prisvurdering for drenering er beskrevet tidligere i rapporten.</p> |
