# Orstadbakken 9 4355 KVERNALAND

## Tilstandsrapport Eierskifte

Boligtype: Enebolig

Byggeår: 1968

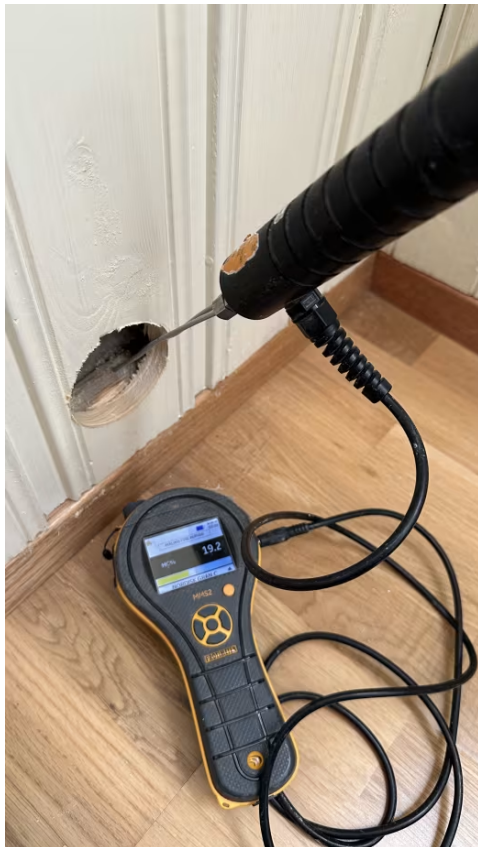
Det registreres mineralutslag (salt/kalkutsalg) i overflater som er et symptom på fuktvandring gjennom grunnmur, og eller kondensering for mangelfull ventilering.  
Ved fuktmåling i treverk i forbindelse med hulltaking, måles et fuktinnhold som er over faregrensen for utvikling av skader.  
Ukjent om dette skyldes fukt fra grunn, og eller kondensering som følge av mangelfull ventilering.  
Rommene er ventilert med ventiler i vinduer og vegg ventiler, som var en godkjent løsning på oppføringstidspunktet.

Ytterligere undersøkelser av konstruksjoner for kartlegging av skadeomfang og årsak anbefales.  
Ventilering anbefales oppgradert.

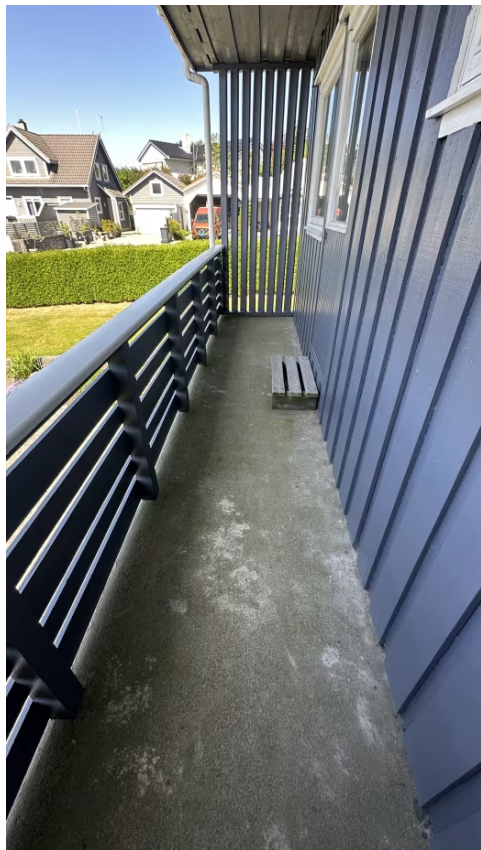
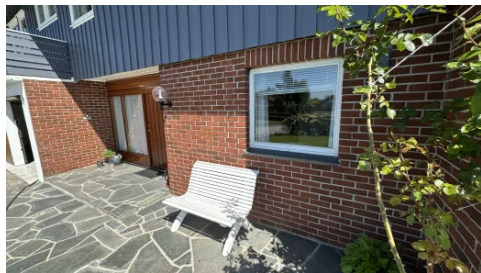
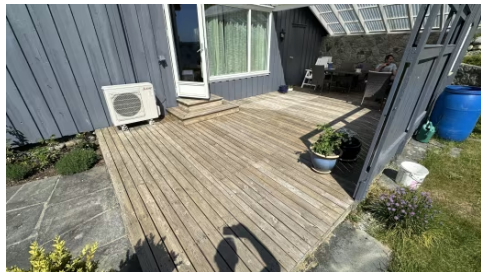
Rekkverket tilfredsstiller krav til høyde på oppføringstidspunktet, men er lavere enn dagens forskriftskrav på 100 cm.  
Balkong i betong, normal slitasje ift. alder. Manglende beslag i overgang yttervegg, ingen registrerte følgeskader.

Registrert tørkesprekker og avskalling i overflate terrassebord og rekkverk.  
Påregnelig med noe nedbrytning/ujevnheter i treverk/konstruksjoner (søyler, bjelker og reisverk) som står i og nære terrenget.

Stedvis riss i fuger og bom i skiferplattning ved entre, ingen umiddelbar behov for tiltak.

For å lukke avviket må høyden på rekkverket heves til dagens krav på 100 cm.  
Jevnlig overflatebehandling av treverk må påregnes.

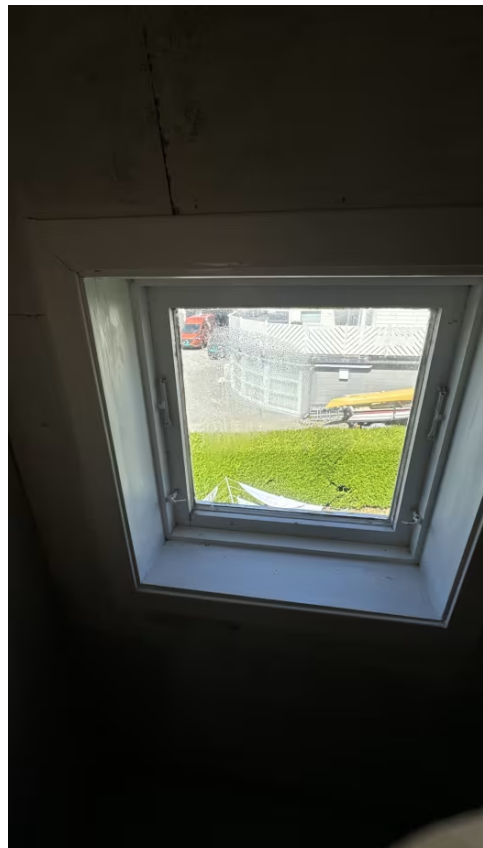
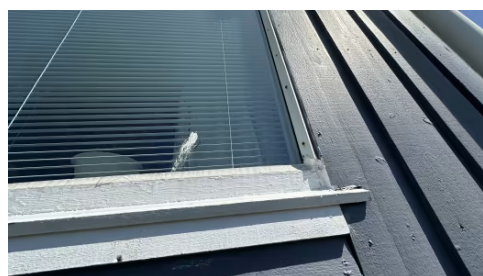
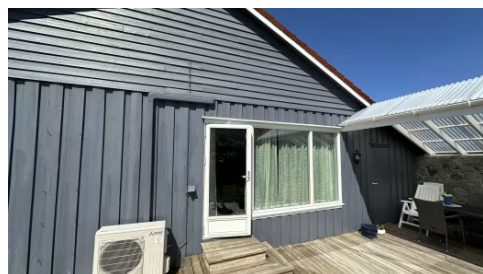
Vinduer og dører hovedsakelig fra byggeåret, stedvis oppgradert i senere tid. Noe nedbrytning i overflater som er mye utsatt for sol og fuktighet.

Det anbefales jevnlig overflatebehandlinger av treverk, beslag og pakninger.

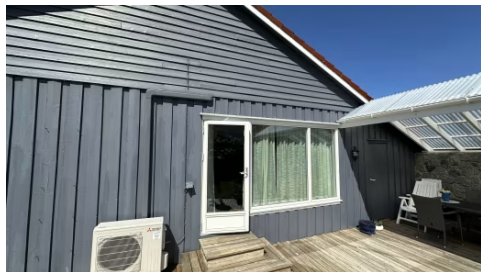
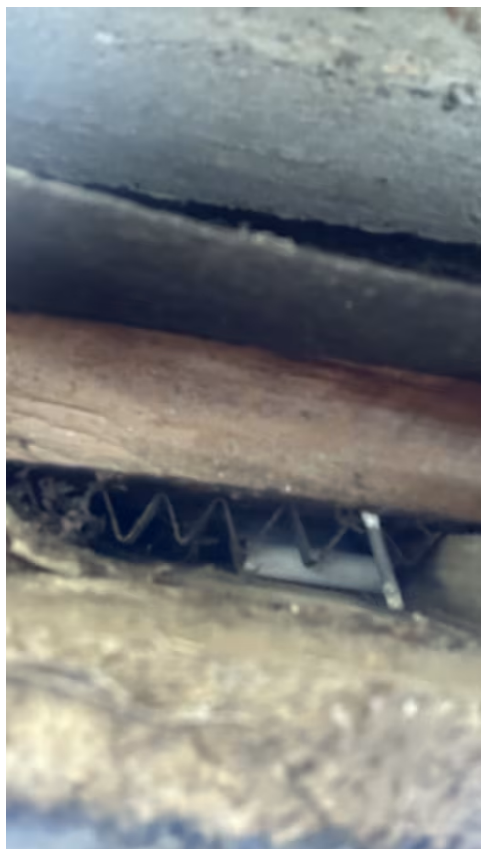
Utvendig kledning hovedsaklig fra byggeåret, stedvis skiftet på østre fasade.  
Det registrert noe nedbrytning og tørkesprekker i utvendig treverk og kledning som er mye utsatt for sol og fuktighet.  
Stedvis korrodering, samt manglende musetetting bak kledning, registrert tegn til mus på loft.  
Det er montert nyere musetetting bak deler av kledning i senere tid.

Det blir ikke registrert noen drensåpninger i nedre del av teglfasader. Dreneringshull er viktig for drenering av eventuelt vann fra slagregn. Det vil være risiko for fuktskader i veggen.

Nærmere kontroll/utbedring av drens i teglforblending.  
Stedvis overflatebehandling må påregnes.  
Deler av kledning som er utsatt for sol og fuktighet anbefales oppgrader på sikt.

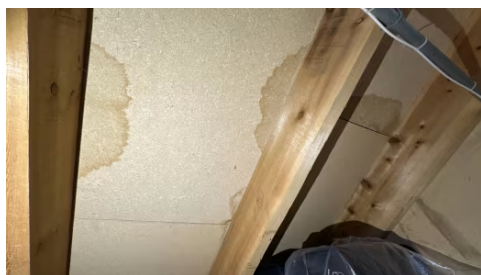
Registrert vannmerker i sutak på loft oppstod før omliggende/oppgraderingen. Ingen registrert fukt ved overflatemåling. For nærmere informasjon konferer med eier.  
Tegn til muse aktivitet på loft, anbefaler utbedring av musetetting. Nærer kommentert under utvendige overflater.  
Loftsluke er ikke isolert, kondensering vil kunne oppstå ved bruksendring.

Montere isolert loftsluke.

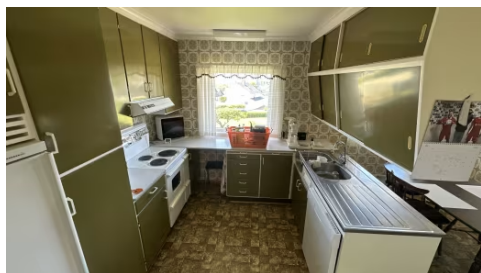
-Eier opplyser at det oppstod mindre lekkasje fra avløpsrør under vask høsten 2024, skadeårsak utbedret i regi av forsikringsselskap. For nærmere informasjon konferer med eier.

Avløpsrør under kjøkkenvask bør etter strammes med jevne mellomrom, dette fordi disse over tid glir fra hverandre ved bruk av varmt og kaldt vann, og kan forårsake fuktskade i skap og eventuelt nærliggende gulv.

Anbefaler montering av komfyrvakt og waterguard.

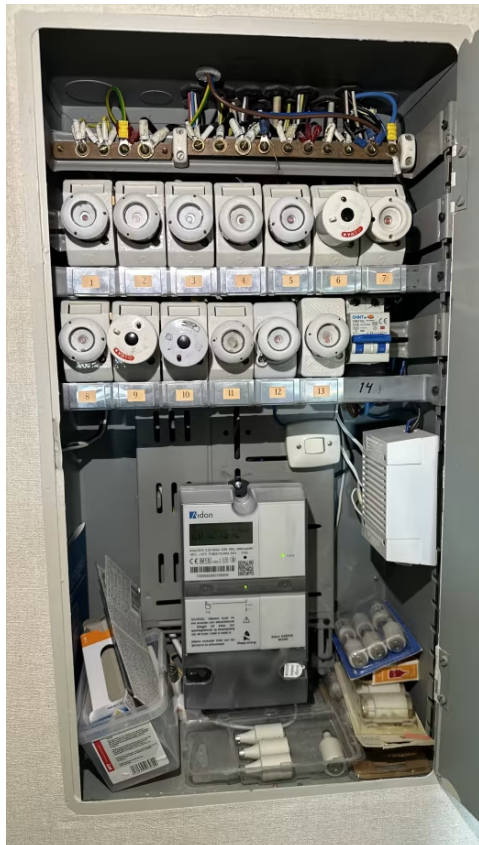
Det elektriske anlegget er fra byggeåret, og har utlevd sin normale levetid. Vedlikehold og utskiftninger må påregnes i tiden som kommer. Anlegget har utidsmessige løsninger, skrusikringer, ujordete stikkontakter med videre og har installasjoner som ikke ville vært tillatt i dag. Derfor anbefales det en utvidet el-kontroll utført av en registrert elektroinstallasjons-virksomhet.

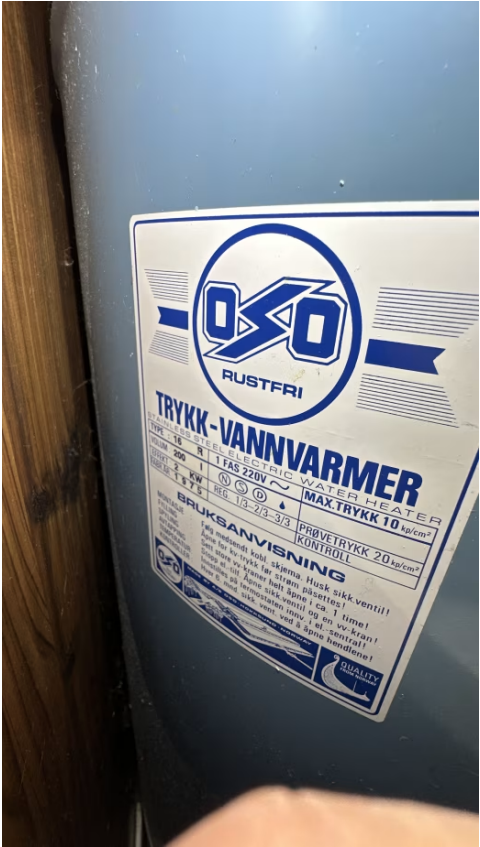
| Bereder fra 1975.<br>Berederen har passert 20 år og har usikker rest levetid. | |

En utskifting av bereder som følge av oppnådd alder over 20 år er påregnelig.

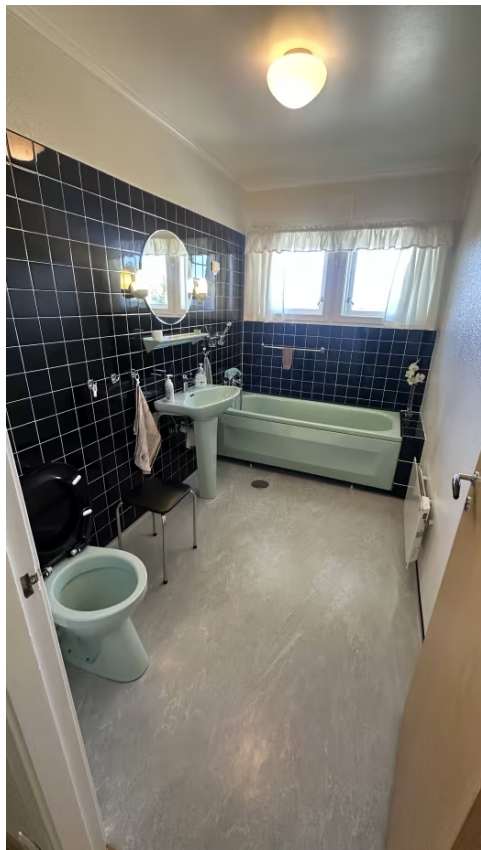
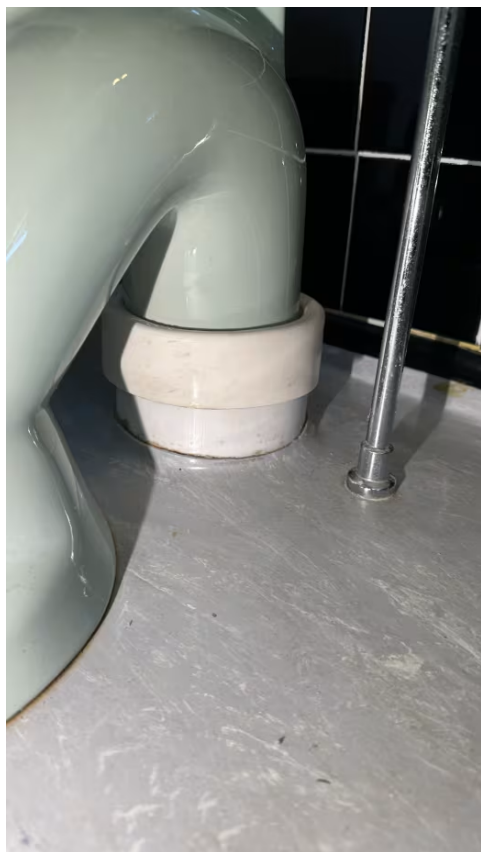
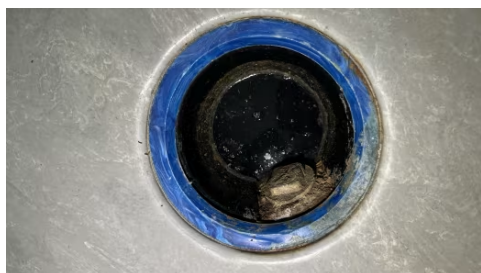
-Det ble ikke registrert fukt ved overflate målinger i våtsonen.

-Hulltaking er foretatt fra tilstøtende rom mot våtsone uten å påvise avvik.

-Lav oppbrett av belegg omliggende røroppstikk i gulv, ved en eventuell lekkasje vil vann kunne trekke ned i konstruksjon.

Våtrom fungerer med dagens tilstand, men iht. alder anbefales det montert dusjkabinett for å unngå ytterligere fuktbelastning i påvente av en oppgradering.

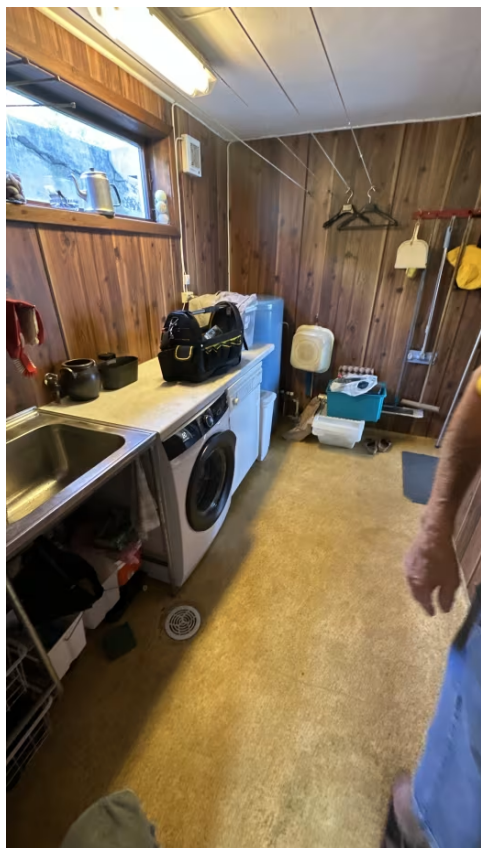
-Fall til gulv er mindre enn referansenivået. Eier opplyser at det tidligere har oppstått skade i sideliggende gang ved lekkasje fra bereder.

-Stedvis riss/avskalling i gulvoverflate.

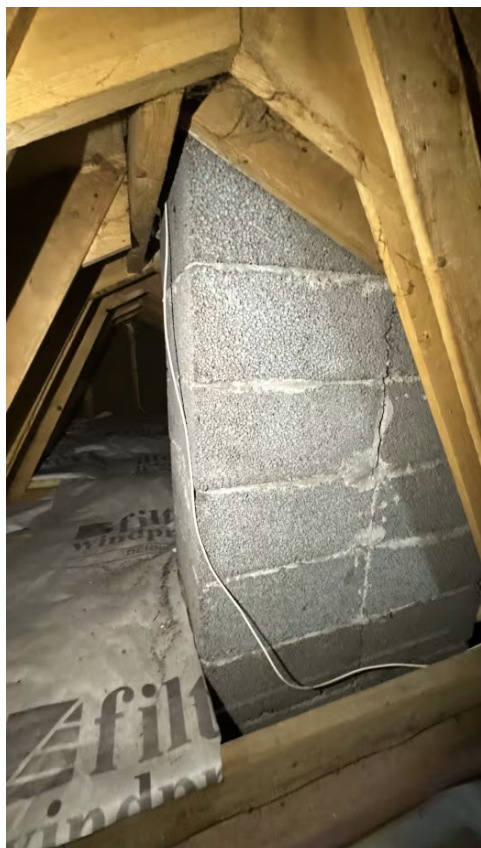
- Eier opplyser at ett løp er blendet.
- Innsats i peis montert i 2015.
- Vannmerker/svelling i toppdekke omliggende pipeløp i underetasje. Dette skyldes trolig fukt/kondens fra grunn. Anbefaler nærmere kontroll.
- Det registreres kort avstand mellom sotluke og brennbart materiale. Avstandskravet er 30 cm.
- Riss i pusset pipe i stue 1. etasje.

Pipe/bly over tak mangler behandling, det anbefales jevnlig impregnering/behandling for å unngå utettheter (hvert 5. år). Eventuelt montert av pipebeslag.
