# Tilstandsrapport

Enebolig m/garasje

Gamle Somavei 21 , 4313 SANDNES

Befaringsdato: 27.03.2026

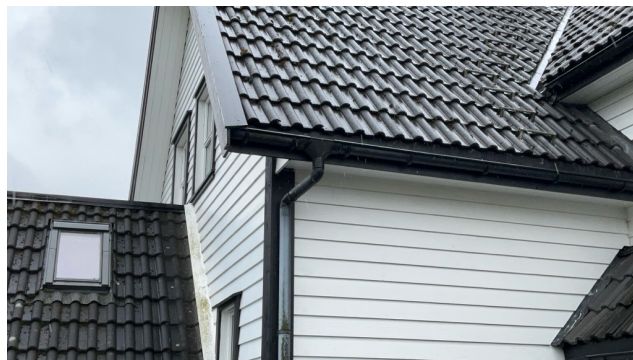
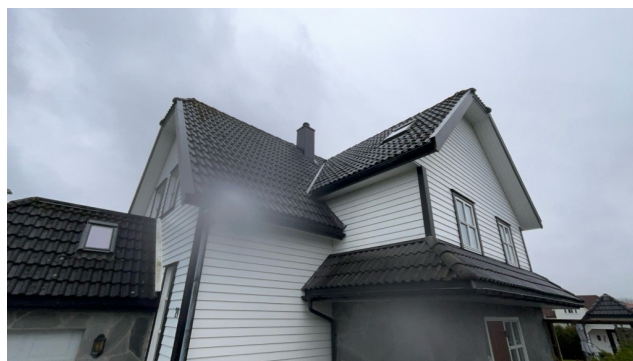
Siden taket (takkonstruksjon, takteking og skorstein) kun er observert fra bakkenivå, er vurderingen begrenset av dette. Det er ikke sikkerhetsmessig forsvarlig å bevege seg ut på taket eller observere fra stige. Selv om det ikke er avdekket skader under befaringen, betyr ikke dette at det ikke foreligger skader som en besiktigelse på taket kan avdekke. Vær oppmerksom på denne risikoen. En undersøkelse av taket kan utføres av en fagperson under tilstrekkelige sikkerhetsforhold.

- Når takteking og undertak begynner å bli gamle, øker risikoen for lekkasjer, noe som kan føre til omfattende og kostbare reparasjoner av underliggende konstruksjoner dersom en ikke foretar tiltak på konstruksjonene før dette oppstår.
- Lokal utbedring må utføres.

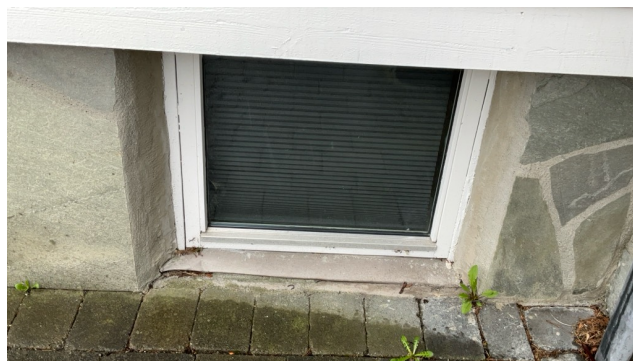
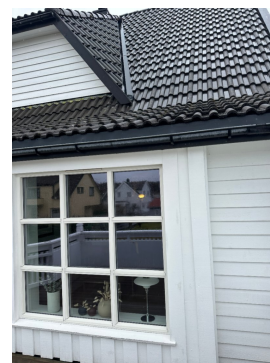
Punkterte glassruter bør skiftes ut for å unngå varmetap, redusert isolasjonsevne og risiko for kondens eller fuktskader i vinduskonstruksjonen.

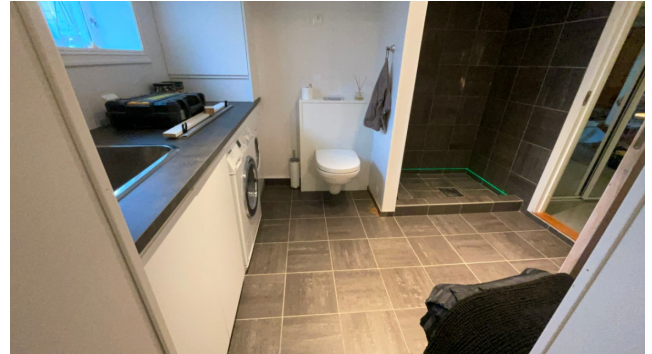
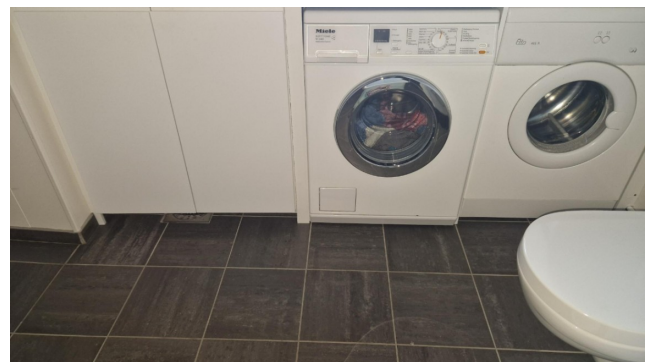
- Det er påvist at høydeforskjell fra topp slukrist til gulv/synlig topp membran ved dørterskel er mindre enn 25 mm.
- Det er påvist avvik i fallforhold til sluk i forhold til krav i forskrift på byggetidspunktet.

- Et bad med manglende/reduert fall til sluk blir mindre funksjonelt og sikkert for brukeren. Dette kan medføre stående vann på gulvet, vann som ikke ledes effektivt til sluket, økt risiko for at vann renner ut av rommet og redusert sklisikkerhet på gulvet.

Det bør etableres tilfredsstillende fall mot sluk for hele våtrommet, slik at alt vann ledes til sluk. Manglende fall kan føre til at vann blir liggende på gulvet og øker risikoen for fuktskader i konstruksjonen og tilstøtende rom.

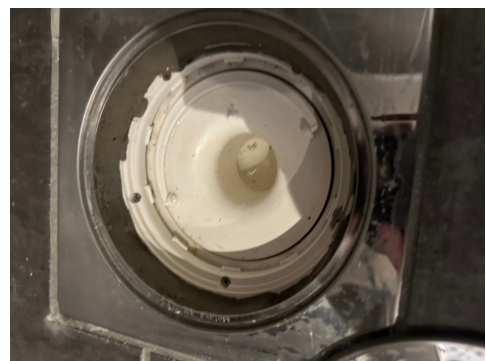
- Det er viktig å merke seg at levetiden til en membran varierer basert på kvalitet, installasjon og bruk. Eldre membraner kan bli sprø og sprekke opp, noe som fører til at de mister sin vanntettende funksjon. Dette kan resultere i vannlekkasjer gjennom vegger og gulv og fuktskader.

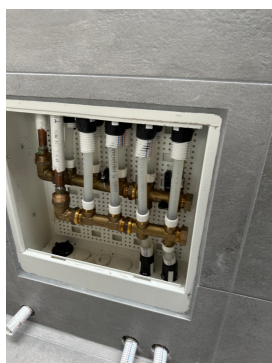
Nytt fordelingskap i baderom 2. etasje.

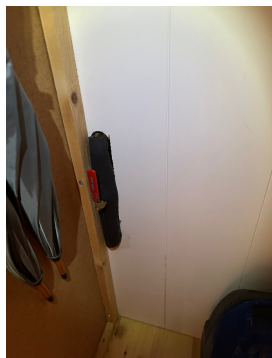
Hovedstoppekran er montert i garderobeskap i kjeller.

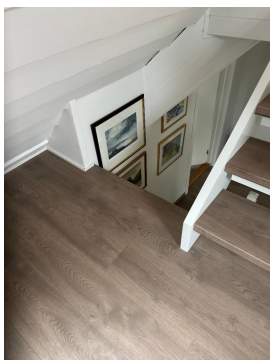
- Håndløper på innvendig trapp må monteres på vegg for å tilfredsstille krav på byggetidspunktet.
- Rekkverk på innvendig trapp må monteres for å lukke avviket.
- Det bør gjennomføres radonmålinger.

Rekkverk mangler ved siden av trapp i loftsstue.

Håndløper bør monteres på vegg i det innvendige trappeløpet, og rekkverk bør installeres på innvendig trapp for å ivareta sikkerheten og forhindre fall.
