# Tilstandsrapport

Boligbygg med flere boenheter

Herregårdsbakken 4, 3257 LARVIK

Befaringsdato: 18.12.2025

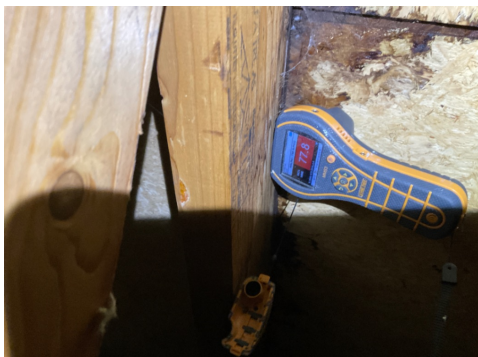
- Det er påvist fukt-/råteskader i takkonstruksjonen.

Tilstandsgrad 3 er gitt fordi det er målt svært høy fuktighet (ca. 77,5 %) i takkonstruksjonen, og det er observert synlig og omfattende soppvekst på undertaket.

Dette indikerer pågående fuktskade og alvorlig svikt i takkonstruksjonens fuktsikring.

77,8 % fuktighet i taksperrer

Det må gjennomføres snarlig og grundig utredning av fagkyndig for å avdekke årsak til fuktproblemet (lekkasje, kondens, manglende ventilasjon m.m.).

Skadet treverk og undertak med sopp må saneres og skiftes ut.  
Takets oppbygning og ventilasjon må utbedres slik at ny fukt- og soppdannelse forhindres.

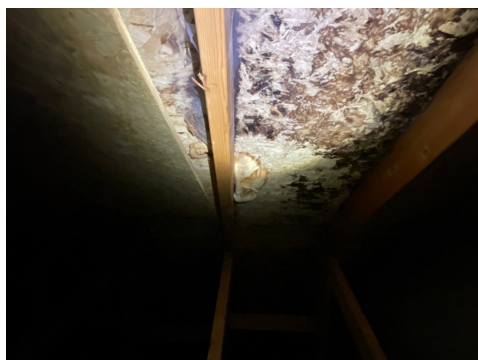
Sopp i undertak og taksperrer

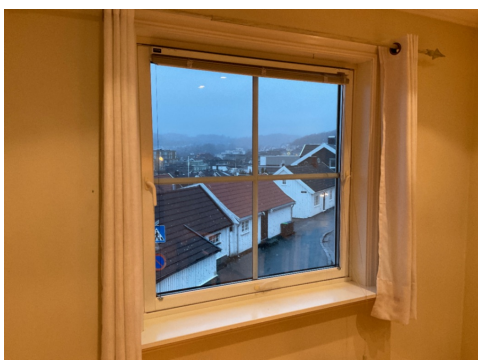
Stuevindu

Bygningen har innadslående, malte trevinduer med 2-lags glass, ett vindu i stuen har aluminiums utside og en innvendig montert persiennene

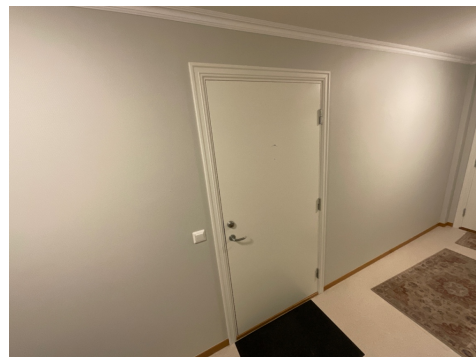
Inngangsdør

Leiligheten har en malt, brann og lydklassifisert inngangsdør.

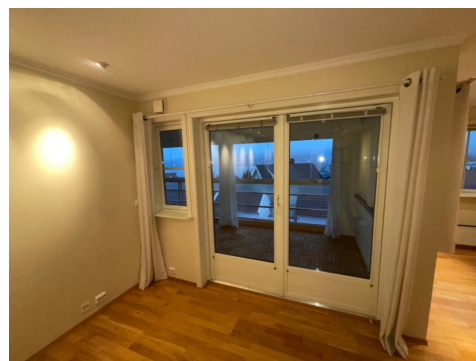
Balkongdør

Boligen har en malt to-fløyet balkongdør i tre med store glassfelt i to-lags glass, innvendig er det monterte persiennene.

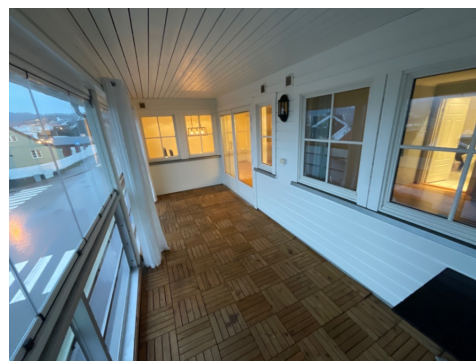
Innglasset balkong

Til leiligheten er det 12 m<sup>2</sup> innglasset balkong, balkongen har tilkomst fra stuen og ligger over leiligheten i etasjen under. Gulvet på balkongen er av terrasseheller av treverk, rekkverket er av aluminium og glass med innglassing av foldbare elementer. Innvendig har balkongen trepanel i tak og på vegger.

Rekkverk høyden er på 1,1 m

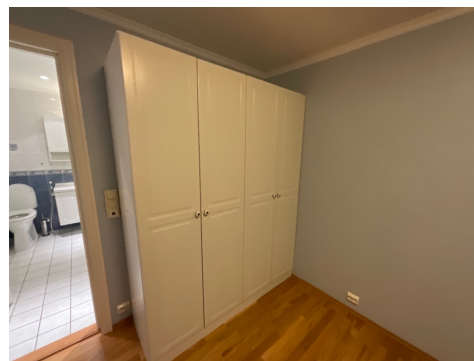
Garderobeskap på soverom

Leiligheten har garderobeskap på soverommet og i entreen.

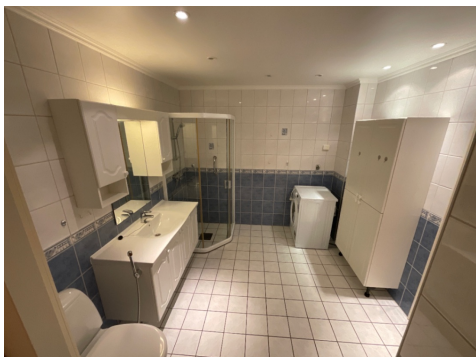
Baderom

Tilstandsgrad 2 er gitt for gulvet er tilnærmet flatt og en mulig vannlekkasje vil kunne renne til entreen og soverommet fordi døråpningene er uten oppkant, oppkanten må være minst 15 mm over det ferdige gulvet, eller gulvet ha 1:100 fall til sluk og 25 mm fra slukrist til topp membran ved dørterskel.

- Til tross for avviket i fall/høydeforskjell til sluk, vil gulvet fortsatt kunne lede vann mot sluket, men med redusert effektivitet. Dette kan potensielt øke risikoen for vannansamling i enkelte områder av badet.
- Baderommet er fungerende, men tilfredsstillende ikke dagens krav til nødvendig fall eller oppkant på membran mot dørterskel.

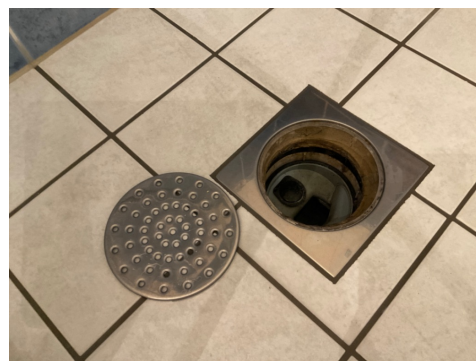
Sluk i dusjhjørne

Forholdet innebærer økt risiko for fuktskader

- Det er viktig å merke seg at levetiden til en membran varierer basert på kvalitet, installasjon og bruk. Eldre membraner kan bli sprø og sprekke opp, noe som fører til at de mister sin vanntettende funksjon. Dette kan resultere i vannlekkasjer gjennom vegger og gulv og fuktskader.

Ny eier bør være forberedt på at membranen kan måtte skiftes ved oppgradering eller ved tegn til fuktskade.

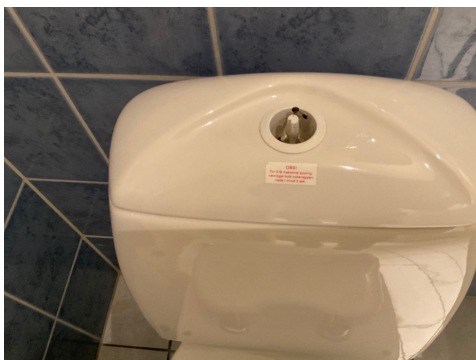
Toalett

Vil toalettet ha begrenset funksjon og det påvirker forholdet til opplevd standard.

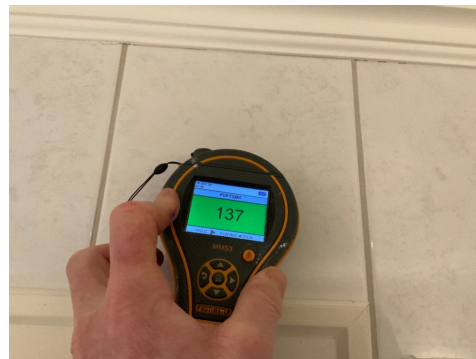
Over døren

Fuktmåling er utført ved sammenligning av punkt over dør og i nedre hjørne av dusjhjørnet.

Resultatet gir ikke indikasjoner på unormale fuktverdier.

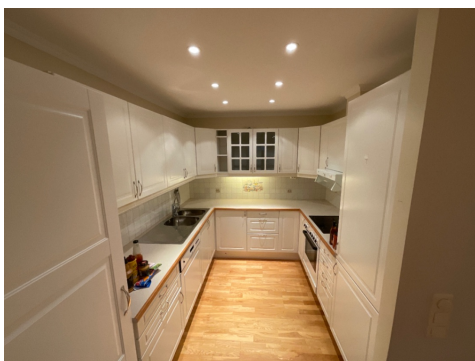
Kjøkken

Tilstandsgrad to er gitt fordi kjøkkenfrontene har slitasjemerker, og svelling på grunn av fuktighet, under oppvaskkummen og oppvaskmaskinen.

Skadede fronter bør utbedres eller skiftes ut for å hindre videre svelling.

Det anbefales å montere lekkasjesikring under kjøkkeninnredningen/oppvaskmaskin.

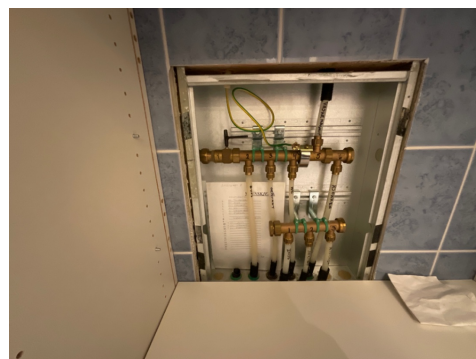
Rør i rørskap på baderom

Kan det føre til fukt- og vannskader i vegg- gulvkonstruksjon og innredning ved en eventuel lekkasje i rørskapet.
