# TILSTANDSRAPPORT

Nattlandsfjellet 27  
5098 BERGEN  
4601/11/6/209/0/0

28.10.2025

Befaring utført den 23.10.2025 av:

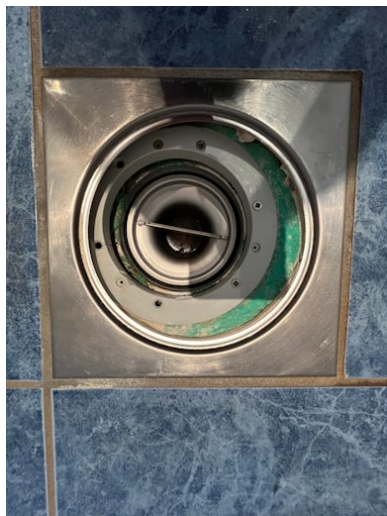
Det er synlig bruk av både membran og mansjett under klemring i sluk.

**TG 2**

TG 2 er gitt med bakgrunn i alder på fuktsikringen. Smøremembran har en naturlig aldringsprosess i form av kjemisk uttørking. Normal forventet levetid på smøremembran er 10-20 år. Ved å etablere dusjkabinett vil badet kunne vare i flere år enn den antatte gjenstående levetiden. Toalettet mangler dreksåpning, som er et minimumskrav ved innebygget sisterner for å synliggjøre lekkasje. Det er ukjent om sisternen har safetybag eller tilsvarende løsning. TG 2 settes grunnet usikkerhet og manglende dokumentasjon.

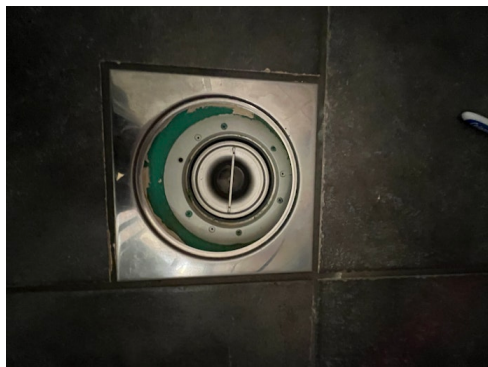
Det er synlig bruk av både membran og mansjett under klemring i sluk.

TG 2

TG 2 er gitt med bakgrunn i alder på fuktsikringen. Smøremembran har en naturlig aldringsprosess i form av kjemisk uttørking. Normal forventet levetid på smøremembran er 10-20 år. Ved å etablere dusjkabinett vil badet kunne vare i flere år enn den antatte gjenstående levetiden. Toalettet mangler drensåpning, som er et minimumskrav ved innebygget sisterner for å synliggjøre lekkasje. Det er ukjent om sisternen har safetybag eller tilsvarende løsning. TG 2 settes grunnet usikkerhet og manglende dokumentasjon.

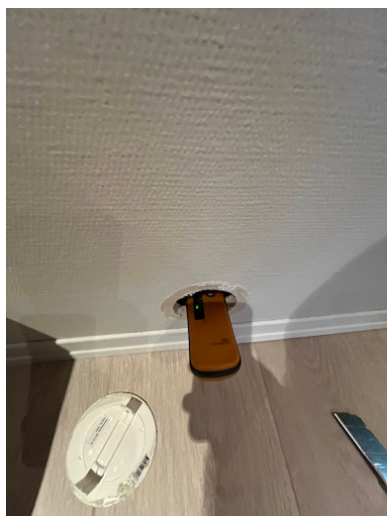
Det er utført søk etter fukt fra tilstøtende rom med hulltaking. Ingen tegn til forhøyede fuktverdier på baksiden av membran på tilfeldige valgte plasser.

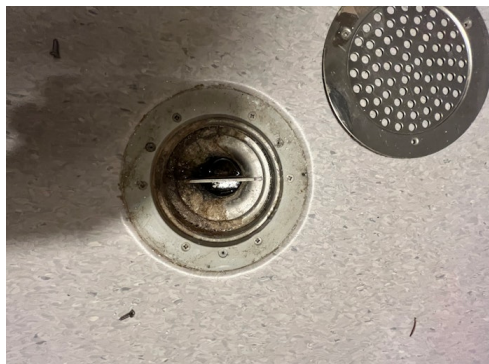
Gulvbelegget er lagt under klemring i sluk.

**TG 2**

TG 2 er gitt på bakgrunn av alder på fuktsikringen.

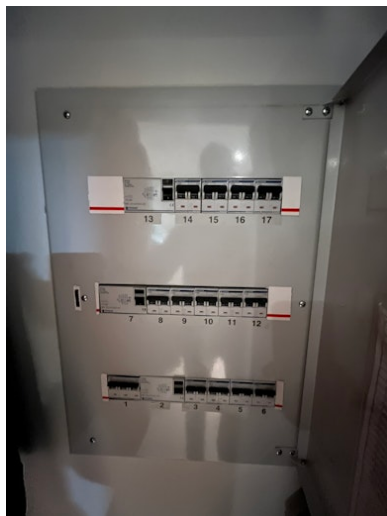
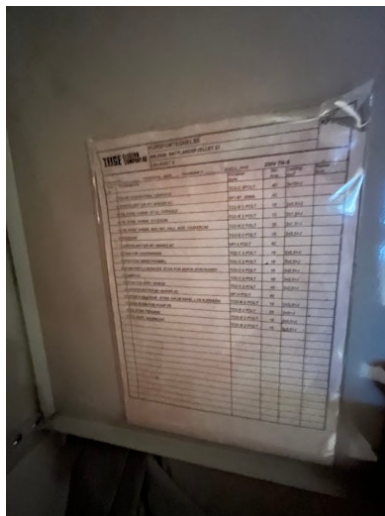
Det elektriske anlegget er ikke Tilstandsgrad-vurdert da undertegnede ikke innehar den faglige kompetansen for vurdering av dette i henhold FEK §9 (Forskrift om elektroforetak og kvalifikasjonskrav for arbeid knyttet til elektriske anlegg og elektrisk utstyr).
