# Løkkeveien 10 0253 OSLO

## Tilstandsrapport Eierskifte

Boligtype: Leilighet

Byggeår: 1894

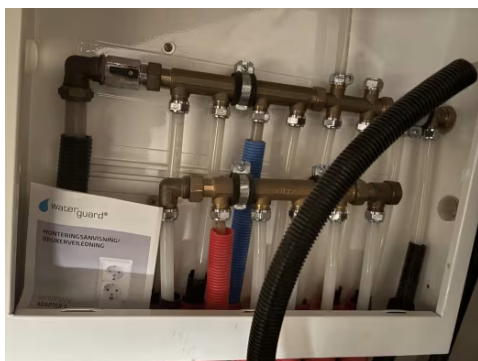
Rørfordelingsskap på hems.

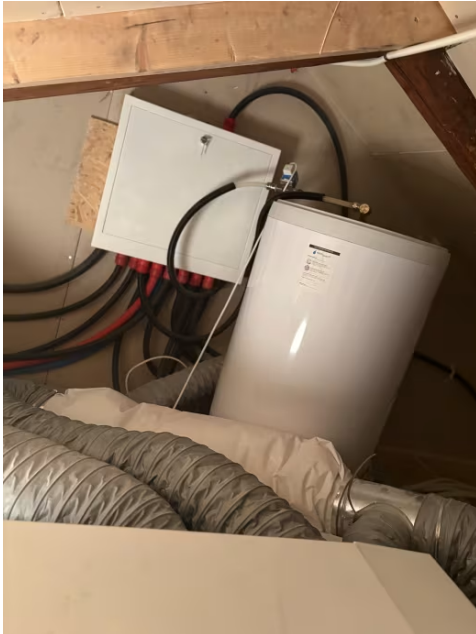
Varmtvannsbereder på hems.

150 liters bereder stående på hems, med tilstrekkelig lekkasjesikring.

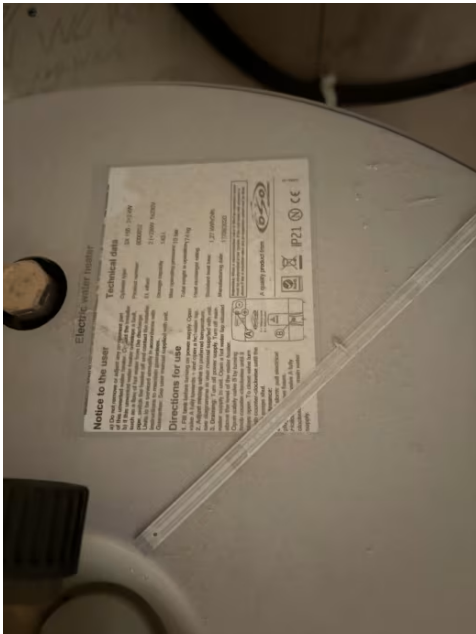
Merking på bereder.

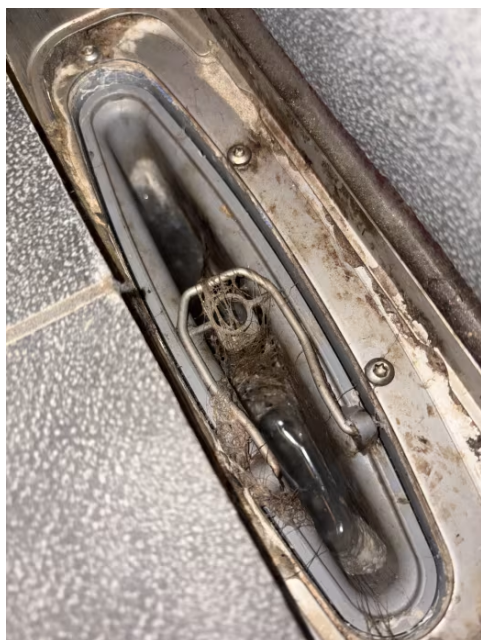
Sluk

Gulvet tilfredsstiller ikke dagens krav om fall mot sluk. Avviket vil ikke være vesentlig i det daglige ettersom gulvet har tilstrekkelig fall i dusjsonen, men dersom det skulle oppstå en vannlekkasje vil vannet renne utover gulvet og i mindre grad ledes til sluk. Konsekvens av dette kan være fuktskader.

Konsekvens: lekkasjevann kan renne ut av rommet gjennom døråpningen.

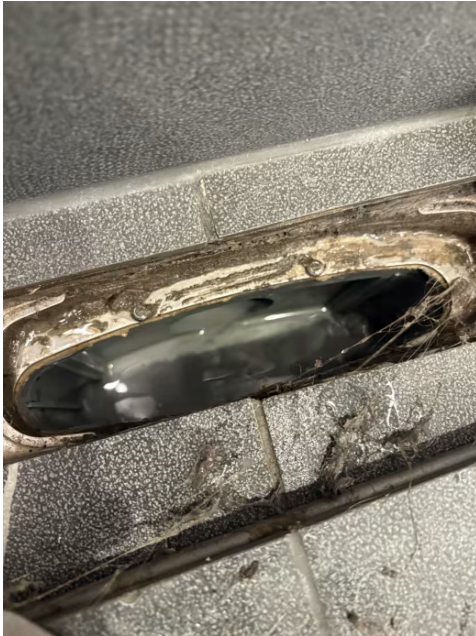
Sluk

Gulvet tilfredsstiller ikke dagens krav om fall mot sluk. Avviket vil ikke være vesentlig i det daglige ettersom gulvet har tilstrekkelig fall i dusjsonen, men dersom det skulle oppstå en vannlekkasje vil vannet renne utover gulvet og i mindre grad ledes til sluk. Konsekvens av dette kan være fuktskader.

Konsekvens: lekkasjevann kan renne ut av rommet gjennom døråpningen.
