# Tilstandsrapport

📍 Teglivegen 3, 2009 NORDBY

# gnr. 82, bnr. 75

Rapportdato: 30.04.2025

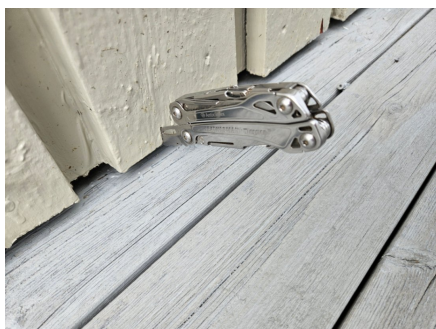
- Det er påvist spredte råteskader i bordkledningen.

Kledningsbord står stedvis nærmere bakkenivå eller tilstøtende bygningsdeler en anbefalt. Dette kan føre til fukt og råteskader.

Råteskade i kledningsbord.

Det anbefales og øke avstanden mellom kledningsbord og bakkenivå/tilstøtende konstruksjoner.

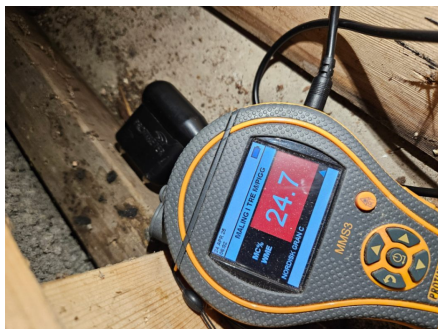
Det ble målt 24% trefukt i utlektet vegg i bod.

Alt over 20 % trefuktkvotet betegnes som skadelig fukt.

Måling av trefukt i utlektet vegg under bakkenivå.

Prisestimat er kun for riving av utlektet vegg i bodrom + kontroll av resterende vegger under bakkenivå.

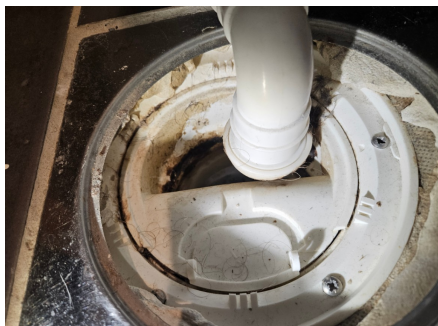
Kontroll av sluk.

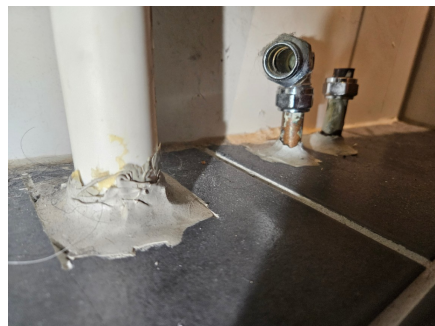
Ikke påvist forsvarlig og tilfredsstillende tettedetaljer i rørgjennomføring for vegg og gulv. Fare for skader ved en eventuell lekkasje.

Ørgjennomføring i gulv.

Som skadebegrensende tiltak kan utettheter i forbindelse med rørgjennomføringer tettes med silikon etc. Det påpekes at dette kun er et midlertidig tiltak for å begrense skadeomfanget hvis en plutselig lekkasje skulle oppstå.

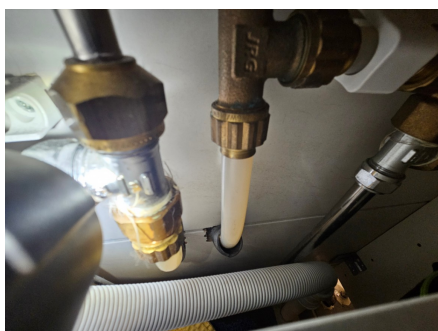
Rørgjennomføring i vegg.

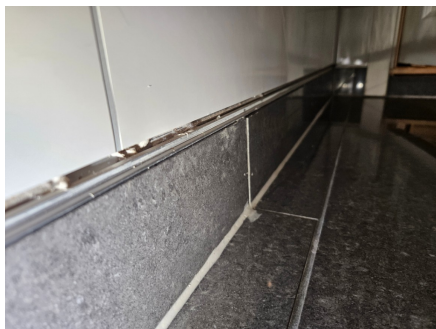
Glippe mellom plate og bunnskinne.

Veggplater må monteres korrekt i bunnskinne for og lukke avviket. Fare for lekkasje i utettheter.

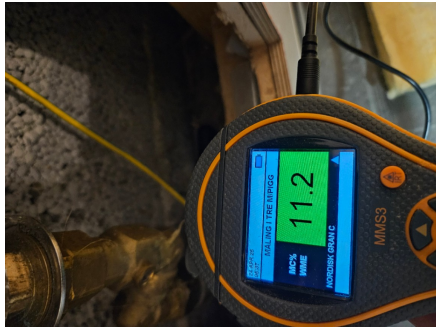
Instrumentet er kalibrert for tresorten det måles i (Nordisk gran). Måleresultatet vurderes å være tilfredsstillende.

Måling av trefukt i bunnsvill.

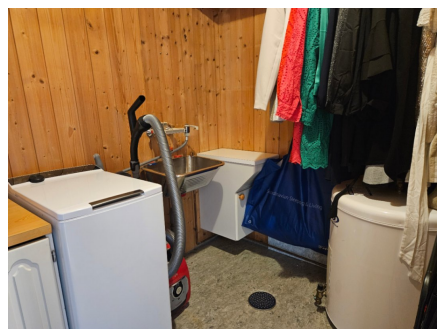
Oversikt vaskerom.
