# Velkommen!

# Tilstandsrapport

# gnr. 82, bnr. 75

Befaringsdato: 24.04.2025

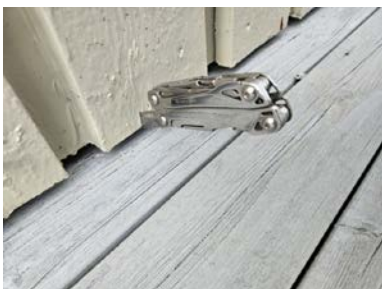
- Det er påvist spredte råteskader i bordkledningen.

Kledningsbord står stedvis nærmere bakkenivå eller tilstøtende bygningsdeler en anbefalt. Dette kan føre til fukt og råteskader.

Råteskade i kledningsbord.

Det anbefales og øke avstanden mellom kledningsbord og bakkenivå/tilstøtende konstruksjoner.

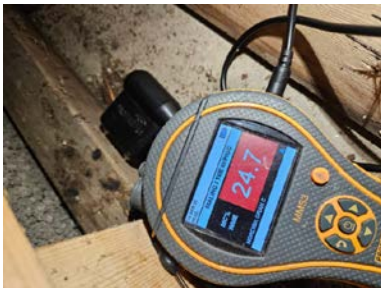
Det ble målt 24% trefukt i utlektet vegg i bod.

Alt over 20 % trefuktkvotet betegnes som skadelig fukt.

Måling av trefukt i utlektet vegg under bakkenivå.

Prisestimat er kun for riving av utlektet vegg i bodrom + kontroll av resterende vegger under bakkenivå.

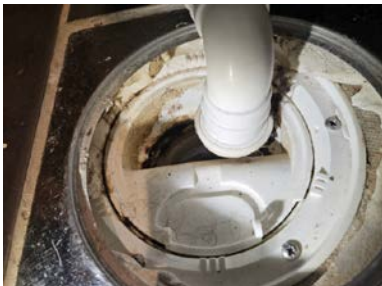
Ikke påvist forsvarlig og tilfredsstillende tettedetaljer i rørgjennomføring for vegg og gulv. Fare for skader ved en eventuell lekkasje.

Kontroll av sluk.

Som skadebegrensende tiltak kan utettheter i forbindelse med rørgjennomføringer tettes med silikon etc. Det påpekes at dette kun er et midlertidig tiltak for å begrense skadeomfanget hvis en plutselig lekkasje skulle oppstå.

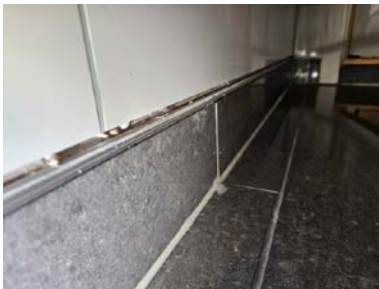
Glippe mellom plate og bunnskinne.

Veggplater må monteres korrekt i bunnskinne for og lukke avviket. Fare for lekkasje i utettheter.

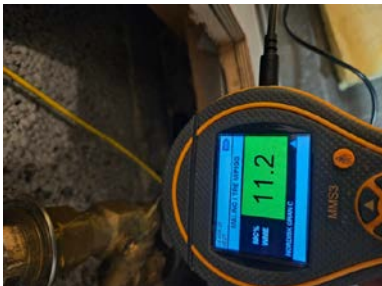
Det ble utført fuktmåling i lukket veggkonstruksjon mellom vaskerom og utleiedel via inspeksjonsluke i vegg.

Instrumentet er kalibrert for tresorten det måles i (Nordisk gran). Måleresultatet vurderes å være tilfredsstillende.

Måling av trefukt i bunnsvill.
