# Tilstandsrapport

Anneks

Jernbanegata 15, 1606 FREDRIKSTAD

Befaringsdato: 27.10.2025

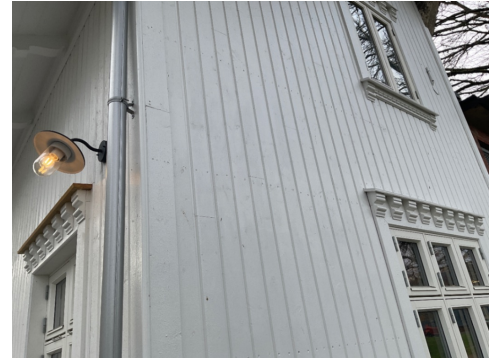
### ! TG 1 Veggkonstruksjon

Yttervegger av antatt bindingsverk med stående kledning.

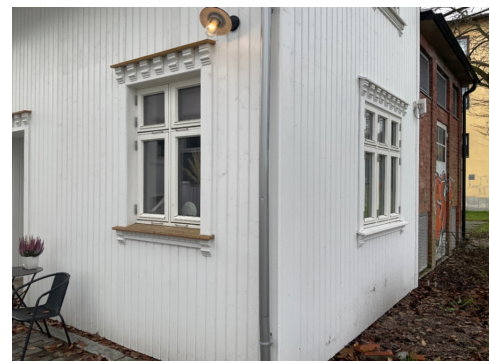
### ! TG 1 Vinduer

Vinduer med rammer og karmen i tre med isolerglass med ukjent alder.

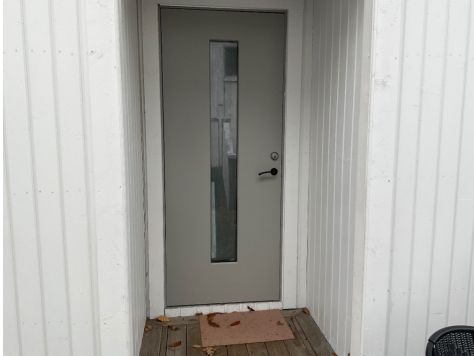
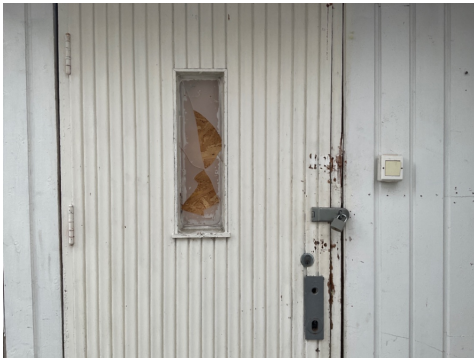
### ! TG 2 Dører

- Karmene i dører er værslitte utvendig og det er sprekker i trevirket.
- Knust glassfelt og værslitasje på ytterdør til bod.

- Det må påregnes noe vedlikehold og at enkelte dører må skiftes ut.
- Bør skiftes.

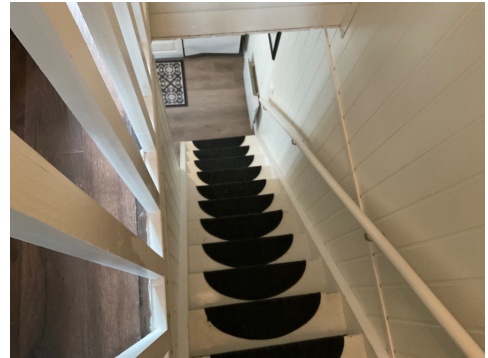
### ! TG 2 Innvendige trapper

- Det mangler håndløper på vegg i trappeløpet.

Håndløper skal være montert på begge sider i et trappeløp. Det mangler håndløper på den ene siden.

- Håndløper bør monteres, men det var ikke krav på byggetidspunktet.

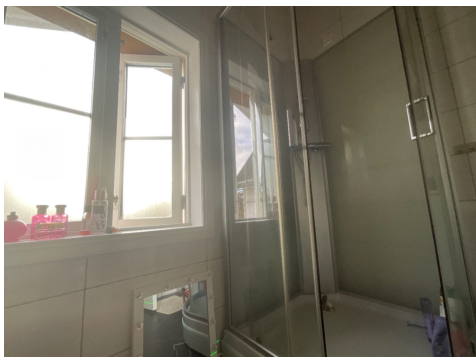
### ! TG 2 Overflater vegger og himling

- Det er vindu/dør med ikke fuktbestandige materialer i våtsonen (ved vask, dusj, badekar, osv.), løsningen eller byggematerialet er uegnet.

Vindu i våtsone.

Ikke nødvendig med tiltak da dusjkabinett beskytter vinduet mot vannbelastning. Tilstanden må dog overvåkes.

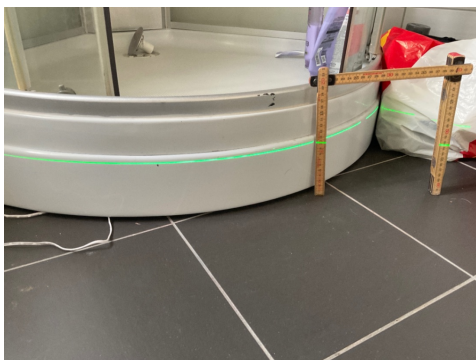
### ! TG 2 Overflater Gulv

Flislagt gulv med elektriske varmekabler. Fallforhold til sluk er målt til ca. 15 mm fra topp membran til topp av slukrist.

- Det er påvist at høydeforskjell fra topp slukrist til gulv/synlig topp membran ved dørterskel er mindre enn 25 mm.

- Til tross for avviket i fall/høydeforskjell til sluk, vil gulvet fortsatt kunne lede vann mot sluket, men med redusert effektivitet. Dette kan potensielt øke risikoen for vannansamling i enkelte områder av badet.

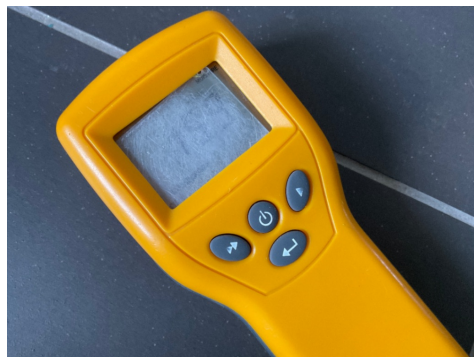
### ! TG 2 Sluk, membran og tettesjikt

- Det er påvist andre avvik:
- Det mangler dokumentasjon fra fagfolk på utførelse av vanntett sjikt/membran.

- Andre tiltak:
- Tiltak er ikke nødvendig angående manglende dokumentasjon, dog får konstruksjonen avvik da det mangler. Det kan oppstå mangler og skjulte feil. Tilstanden må jevnlig overvåkes.

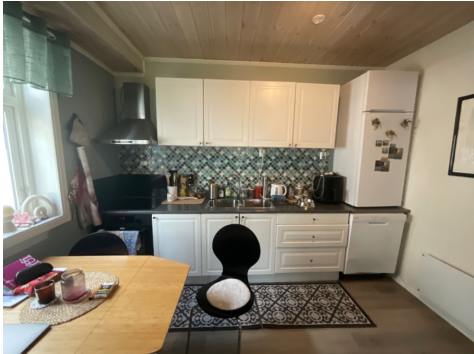
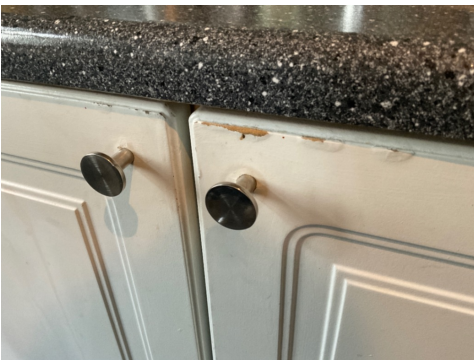
### ! TG 2 Overflater og innredning

- Det er påvist at overflater har noe skader.

- Det må foretas lokal utbedring.

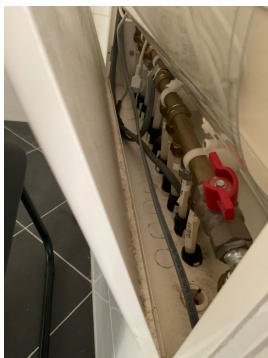
### ! TG 1 Vannledninger

Vannrør av pex (rør-i-rør) og flexislange.
