# Bergknausen 5

## 2440 ENGERDAL

### Tilstandsrapport

### Eierskifte

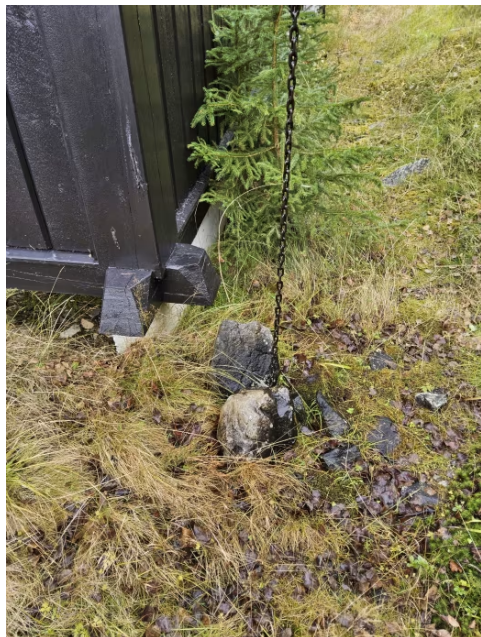
Bildet viser nedløpskjetting.

Terrenget rundt bygget har stedvis fall mot bygningen og vann fra yttertaket er ikke ledet vekk fra bygningen i tilstrekkelig grad. Forholdet kan øke fuktbelastningen på fritidsboligen. Med bakgrunn i at fritidsboligen har åpen fundamentering av betong så vurderes risikoen som lav, og at det ikke er behov for å igangsette fysiske tiltak. Forholdet bør imidlertid holdes under oppsikt, slik at tiltak kan iverksettes dersom det blir nødvendig.

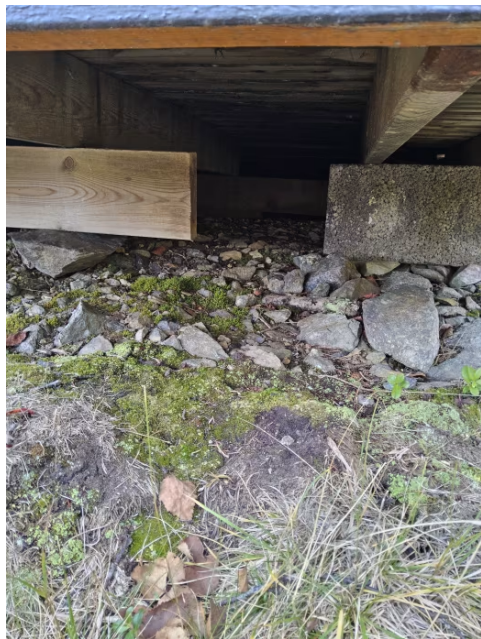
Terrassen har provisorisk fundamentering.

| Oppretting av skjevheter og overflatebehandling anbefales. | |

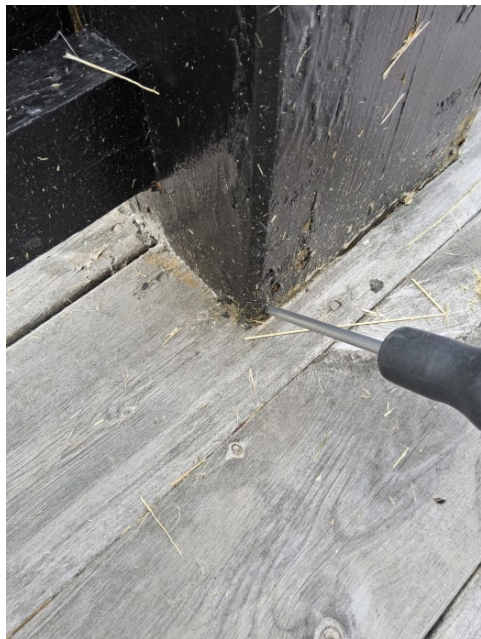
Påbegynt råde i rekkverksstolpe.

| Utbedring av ovennevnte forhold og overflatebehandling bør påregnes. | |

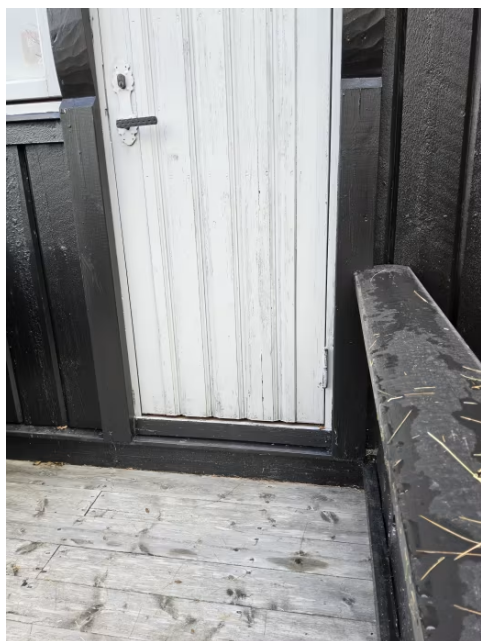
Bilde av værslitt terrassedør fra soverom.

| Overflatebehandling av vinduer og dører bør påregnes. | |

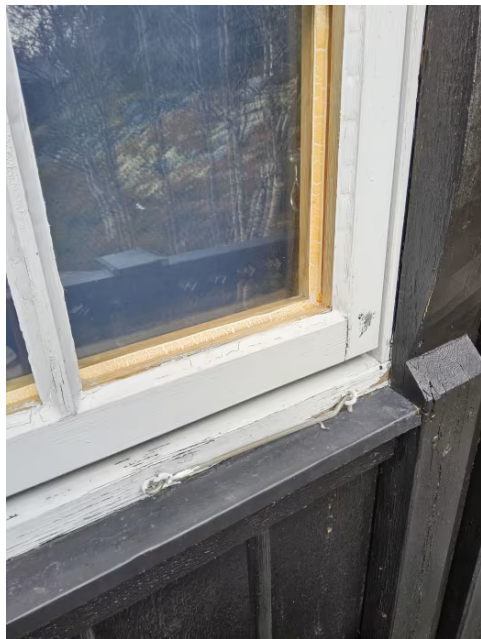
Værslitt vindu.

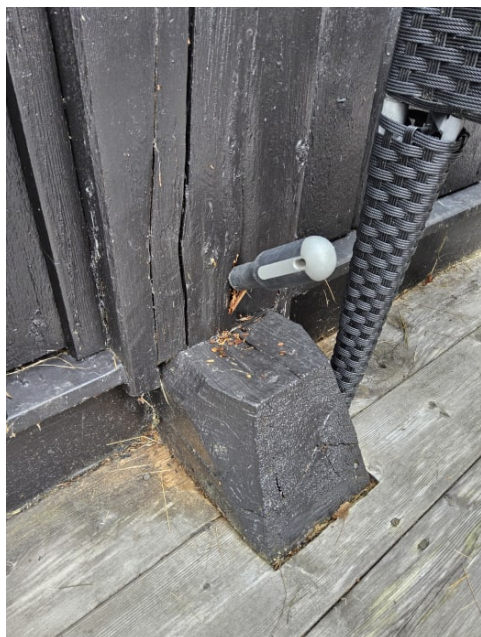
Råte i søyle på sørvegg.

TG3: Det registreres råteskader i enkelte lafteknuter og en søyle på sørøstre del av bygningen.

TG3: Utbedring av påviste råteskader må påregnes. For å avdekke eksakt tilstand må ytterligere undersøkelser foretas med åpning av veggkonstruksjon i områder med påvist skade.

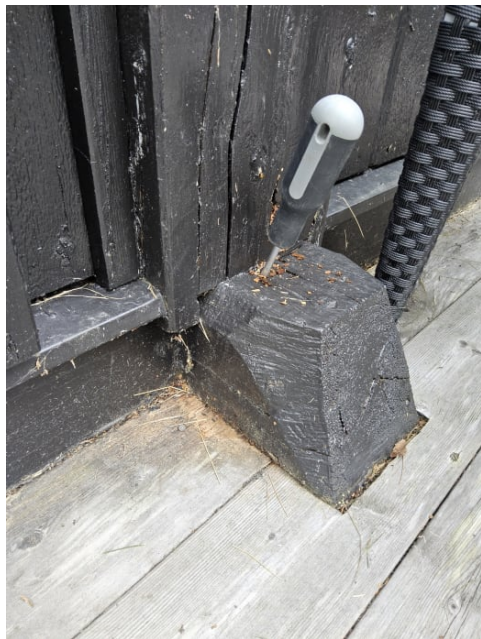
Råte i lafteknute på sørvegg.

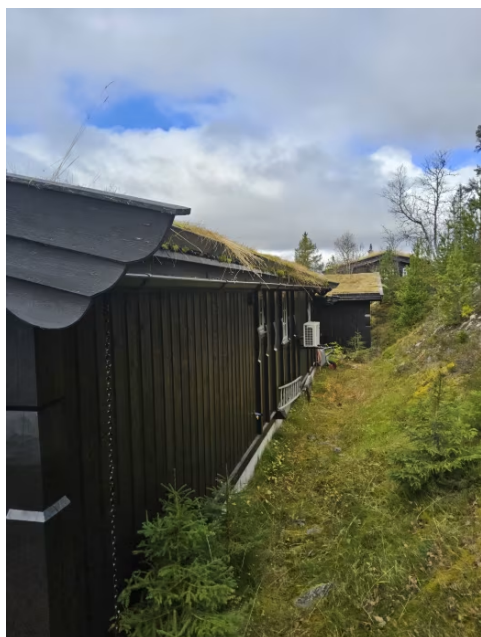
Det registreres nedbøy/skjevheter i takrenner. Forholdet vurderes å ha sammenheng med at det registreres stedvis stor avstand mellom rennekroker.

Skjevheter i takrenne på østside. Avstand

Oppretting av renner og etablering av flere rennekroker anbefales.

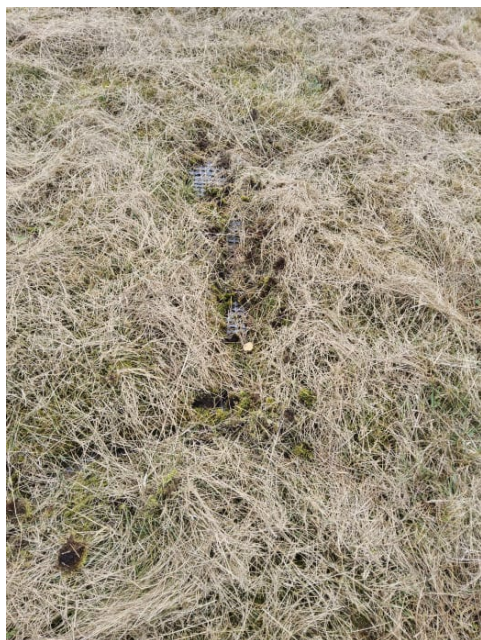
Revnet torv.

| Det registreres revner i torvtaket, stedvis forskjøvet platon og revner i takpapp på en mønetopp. Forholdet kan gi en vesentlig forkortelse av resterende levetid på taktekingen som er fra byggeåret, og tettheten er med tanke på alder usikker. | |

| Underliggende sjablongmessig utbedringskostnad gjelder ytterligere undersøkelser utført av fagperson med inngående kompetanse på torvtak. | |

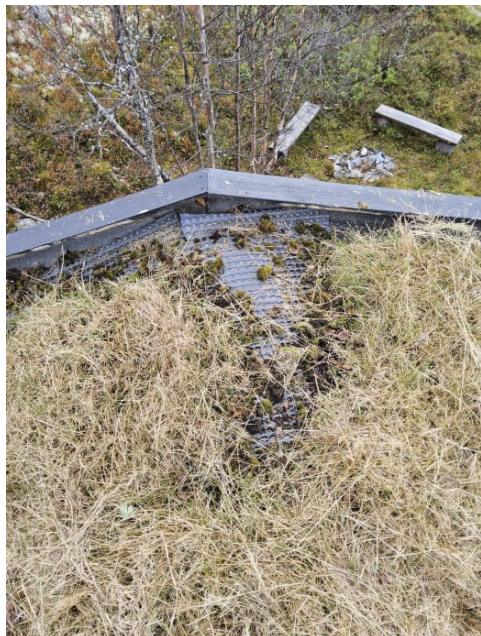
Synlig platon som følge av at torv har sklidd unna.

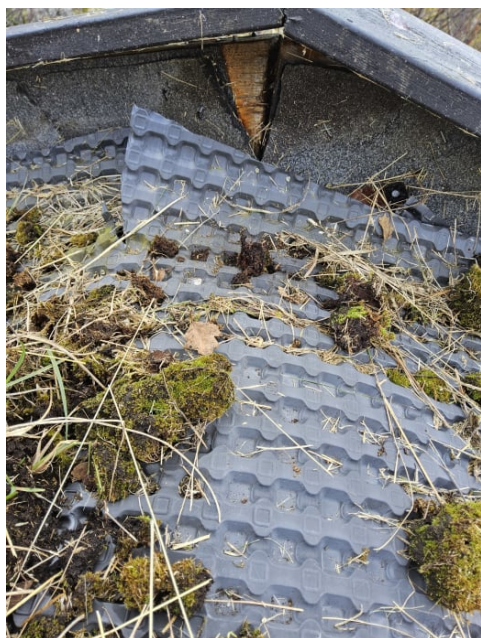
Revne i takpapp på møne.

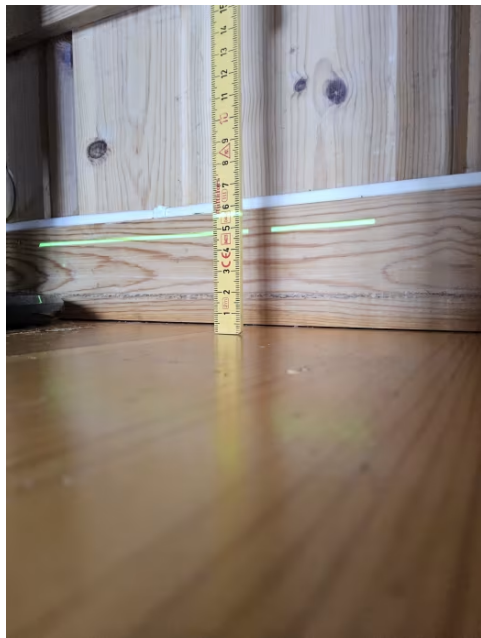
Skjevhetmåling – Ingen vesentlige avvik ble registrert.

Til informasjon: Ingen vesentlige avvik ble registrert. Målt lokalt avvik er under 10mm og totalt avvik er under 15 mm pr. rom.

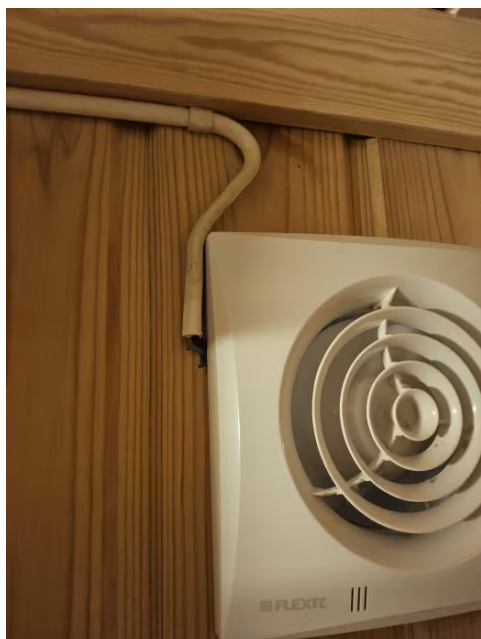
Bilde av avtrekksvifte på bad uten dobbel isolering.

På grunn av manglende/ ikke fremlagt samsvarserklæring eller annen dokumentasjon og avvik på kabel ved avtrekksvifte så anbefales det en utvidet el-kontroll av en elektrofaglig person og nødvendige tiltak vurderes deretter.

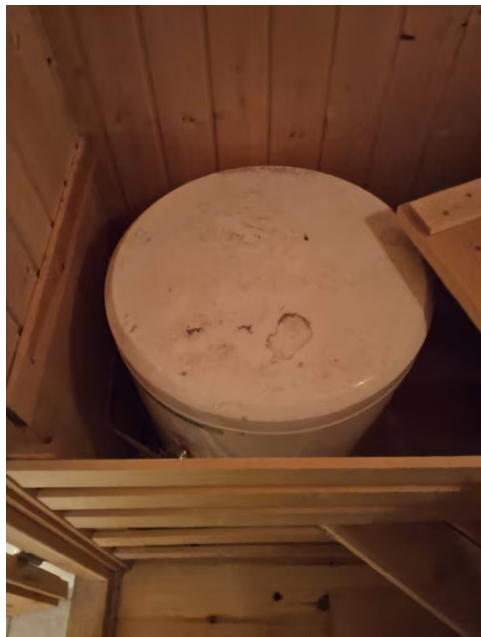
Varmtvannsbereder under benk i badstue.

Varmtvannsbereder er plassert i rom uten sluk/overløp eller annen sikring mot fuktskader. Konsekvens kan være at det oppstår fuktskader hvis lekkasje fra varmtvannsbereder skulle oppstå. Berederen er over 20 år og har derfor usikker restlevetid.

En utskifting av bereder som følge av oppnådd alder/( over 20 år) er påregnelig. Etablering av automatisk vannstoppesystem anbefales.

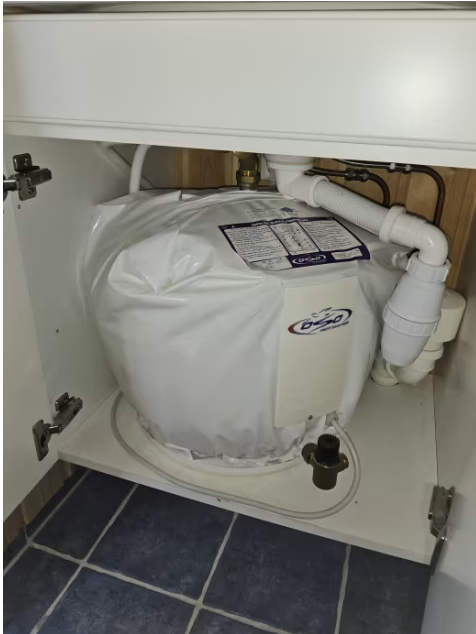
Varmtvannsbereder i annekset.

Det er sluk i rommet, men pga fallforhold vil eventuelt vann fra en lekkasje kunne renne ut gjennom dør. Berederen er over 20 år og har usikker restlevetid.

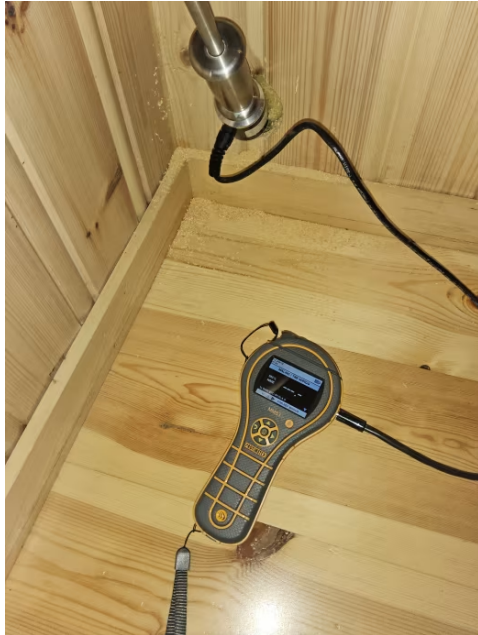
Fuktmåling mot dussjonen.

TG2: Det er ikke tilfredsstillende fall til sluk. Gulvskinne for dusjhjørne danner en sperre mot sluk og denne er høyere enn tettesjiktet ved døråpning. Det registreres riss / sprekker i flisfuger på gulv i dusjssjonen.

Badet fungerer med dagens tilstand, men på grunn av påviste forhold anbefales montert et dusjkabinett og automatisk vannstopper for å unngå ytterligere fuktbelastning i påvente av en oppgradering.

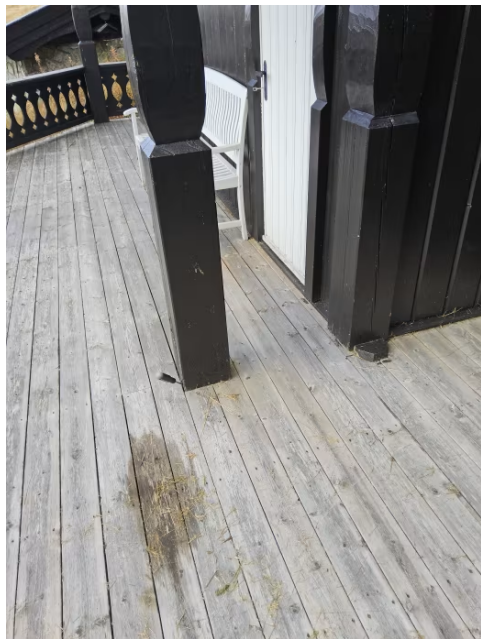
Det er gjort en forenklet vurdering av tilstanden på bygningsdelen. Det registreres påbegynnende råteskade i en utvendig søyle under takutstikk.

Påbegynt råte i søyle.

Ytterligere undersøkelse og utbedring av råteskade bør påregnes.

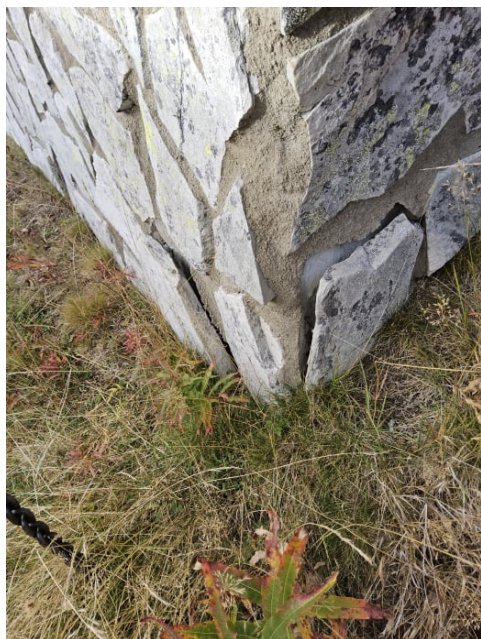
Løse steinalder.

Løse heller bør festes på nytt.
