Bergknausen 5, 2440 ENGERDAL

**Svært innholdsrik og pen hytte med hele 4 sov og 2 bad. Anneks, boder og garasje. 71 kvm terrasse med storslagen utsikt!**

For ytterligere/detaljerte beskrivelser av avvik, øvrige tilstandsgrader og bygningsteknisk utførelse, også ved eventuelle andre bygninger, se vedlagte tilstandsrapport avholdt 04.10.2024 av E&K Takst AS v/Jonas Eikeland for teknisk beskrivelse av eiendommen.

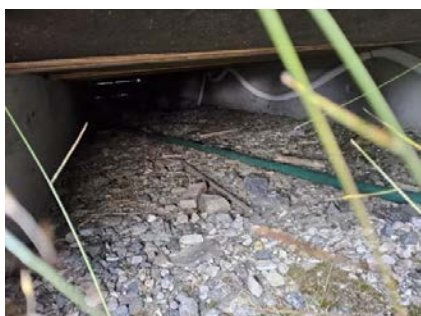
Bildet viser stripefundamenter.

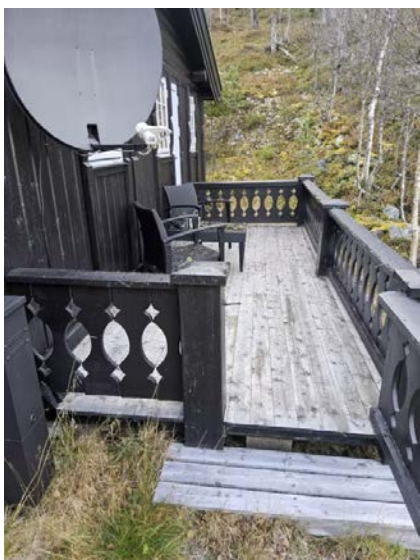
Sørvendt terrasse.

Type	Terrasse
Utgang fra soverom til sørvendt terrasse på 10 m2. Terrasse i trekonstruksjoner med rekkverk av tre. Gulvflater er belagt med terrassebord.	
Er det gjennomført arbeider etter opprinnelig byggeår?	Ja
Terrassen ble oppført i 2008.	
Er det synlig tegn på skjevheter/konstruksjonssvikt?	Ja
Er det tegn på sopp/råteskader i treverk eller skader i betong?	Nei
Er det krav til rekkverk?	Nei
Er balkong / terrassen tekket?	Nei
<b>Oppsummering av balkong, terrasse, plating</b>	
<b>TG-2</b>	
Det registreres synlige skjevheter i konstruksjonen. Terrassebord bærer preg av alder/slitasje.	
<b>Anbefalte tiltak / ytterligere undersøkelser anbefales</b>	
Oppretting av skjevheter og overflatebehandling anbefales.

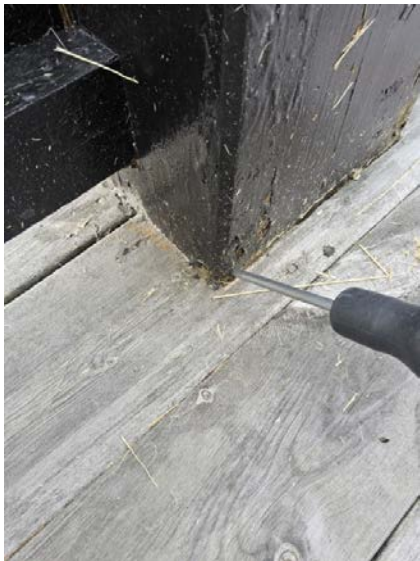
Påbegynt råde i rekkverksstolpe.

Type	Terrasse
Vest og nordvendt terrasse og svalgang på 62 m2. Terrasse i trekonstruksjoner med rekkverk av tre. Gulvflater belagt med terrassebord. Terrassen har utebelysning og utvendig stikkontakt.	
Er det gjennomført arbeider etter opprinnelig byggeår?	Nei
Er det synlig tegn på skjevheter/konstruksjonssvikt?	Ja
Er det tegn på sopp/råteskader i treverk eller skader i betong?	Ja
Er det krav til rekkverk?	Nei
Er balkong / terrassen teknet?	Nei
<b>Oppsummering av balkong, terrasse, plattning</b>	
TG-2	
Det registreres stedvis påbegynt råde i enkelte rekkverksstolper. Terrassebord bærer preg av alder/slitasje.	
<b>Anbefalte tiltak / ytterligere undersøkelser anbefales</b>	
Utbedring av ovennevnte forhold og overflatebehandling bør påregnes.

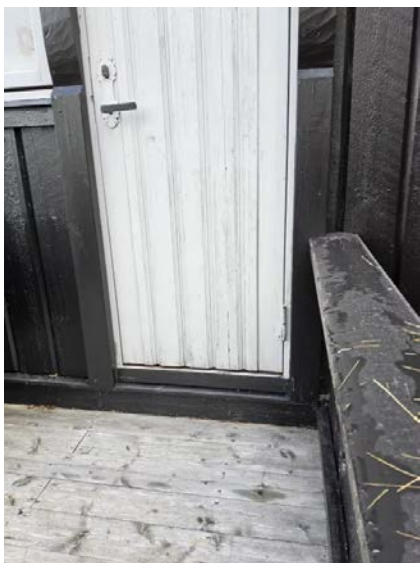
Bilde av værslitt terrassedør fra soverom.

Beskrivelse	
Ytterdør og boddører i malt utførelse. Terrassedør og vinder med karmen av tre og koblet glass.	
Er det gjennomført arbeider etter opprinnelig byggeår?	Nei
Er det påvist punkterte eller sprukne glass?	Nei
Er det påvist værslitte karmen, fuktskader eller råteskader?	Ja
Er det ved stikkprøver registrert avvik ved åpne/lukkemekanismen?	Nei
Er det påvist avvik ved utvendig tetting som beslag, vannbord, og omramming?	Ja
<b>Oppsummering av vinduer og dører</b>	
TG-2	
Værslitte vinduer og dører med stedvis avflasket maling.	
<b>Anbefalte tiltak / ytterligere undersøkelser anbefales</b>	
Overflatebehandling av vinduer og dører bør påregnes.

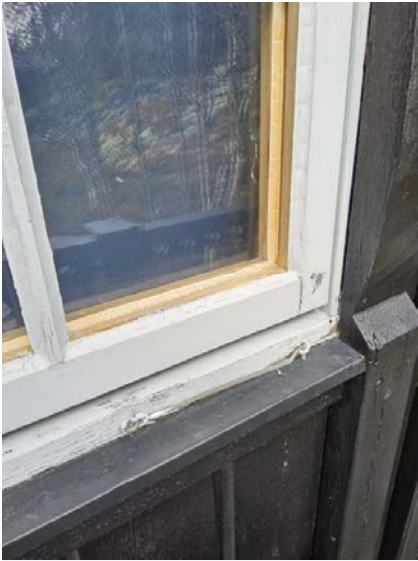
Værslett vindu.

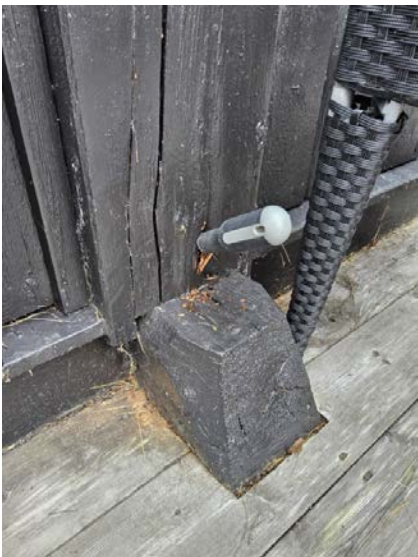
Råte i søyle på sørvegg.

TG3: Det registreres råteskader i enkelte lafteknuter og en søyle på sørøstre del av bygningen.

TG3: Utbedring av påviste råteskader må påregnes. For å avdekke eksakt tilstand må ytterligere undersøkelser foretas med åpning av veggkonstruksjon i områder med påvist skade.

Underliggende sjablongmessig utbedringskostnad gjelder for videre undersøkelser av fagkyndig.

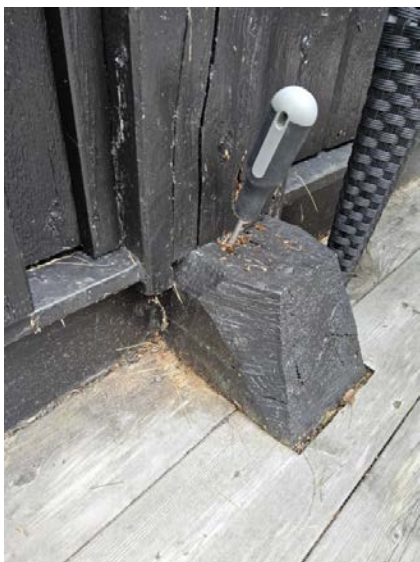
Råte i lafteknote på sørvegg.

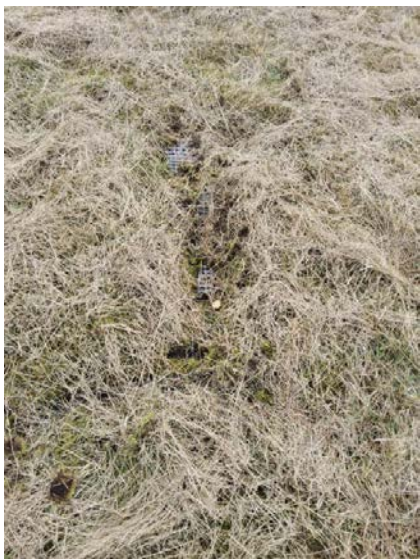
Det registreres revner i torvtaket, stedvis forskjøvet platon og revner i takpapp på en mønetopp. Forholdet kan gi en vesentlig forkortelse av resterende levetid på taktekkingen som er fra byggeåret, og tettheten er med tanke på alder usikker.

Revnet torv.

<b>Utbedringskostnader</b>	<b>10 000 - 50 000</b>

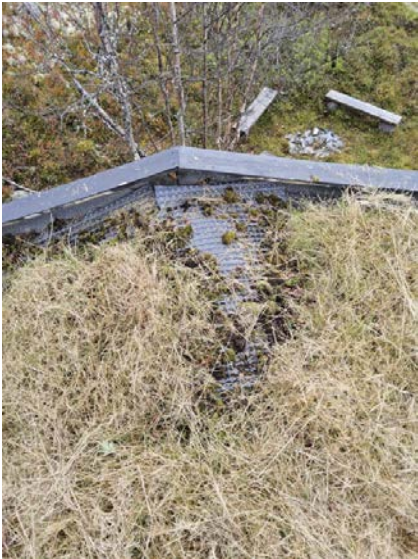
Synlig platon som følge av at torv har sklidd unna.

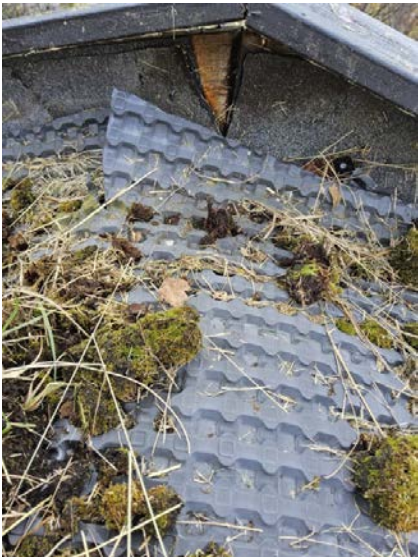
Revne i takpapp på møne.

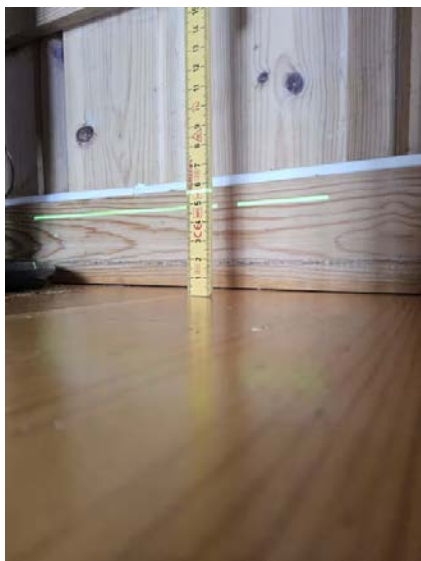
Til informasjon: Ingen vesentlige avvik ble registrert. Målt lokalt avvik er under 10mm og totalt avvik er under 15 mm pr. rom.

TG2: Det registreres knirk i gulv ved trinn mellom spisestue og stue. Knirk i gulv er ikke uvanlig, eksakt årsak er ikke kjent, men erfaringsmessig skyldes knirk ofte mangelfull innfesting av gulv mot bjelkelag/undergulv.

Skjevhetmåling - Ingen vesentlige avvik ble registrert.

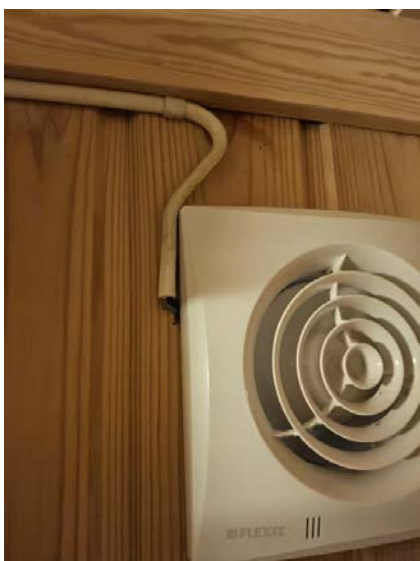
Bilde av avtrekksvifte på bad uten dobbel isolering.

På grunn av manglende/ ikke fremlagt samsvarserklæring eller annen dokumentasjon og avvik på kabel ved avtrekksvifte så anbefales det en utvidet el-kontroll av en elektrofaglig person og nødvendige tiltak vurderes deretter.

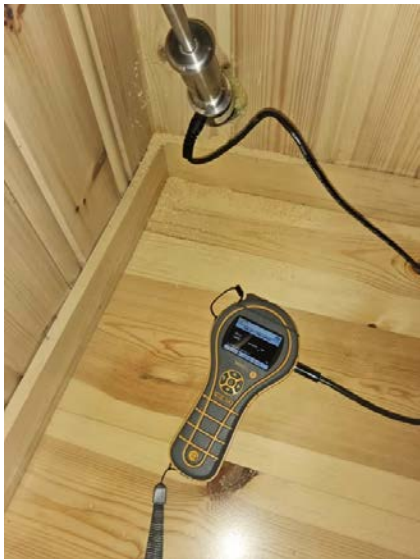
TG2: Det er ikke tilfredsstillende fall til sluk. Gulvskinne for dusjhjørne danner en sperre mot sluk og denne er høyere enn tettesjiktet ved døråpning. Det registreres riss / sprekker i flisfuger på gulv i dusjsjssjonen.

Fuktmåling mot dusjsjonen.

Badet fungerer med dagens tilstand, men på grunn av påviste forhold anbefales montert et dusjkabinett og automatisk vannstopper for å unngå ytterligere fuktbelastning i påvente av en oppgradering.

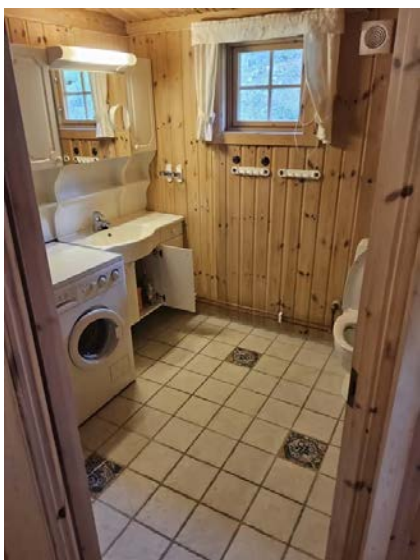
Oversiktsbilde bad.

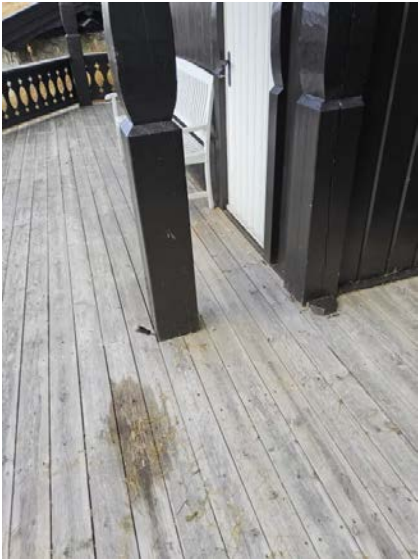
Det er gjort en forenklet vurdering av tilstanden på bygningsdelen. Det registreres påbegynnende råteskade i en utvendig søyle under takutstikk.

Påbegynt råte i søyle.

Ytterligere undersøkelse og utbedring av råteskade bør påregnes.
