Bergknausen 5, 2440 ENGERDAL

**Svært innholdsrik og pen hytte med hele 4 sov og 2 bad. Anneks, boder og garasje. 71 kvm terrasse med storslagen utsikt!**

For ytterligere/detaljerte beskrivelser av avvik, øvrige tilstandsgrader og bygningsteknisk utførelse, også ved eventuelle andre bygninger, se vedlagte tilstandsrapport avholdt 04.10.2024 av E&K Takst AS v/Jonas Eikeland for teknisk beskrivelse av eiendommen.

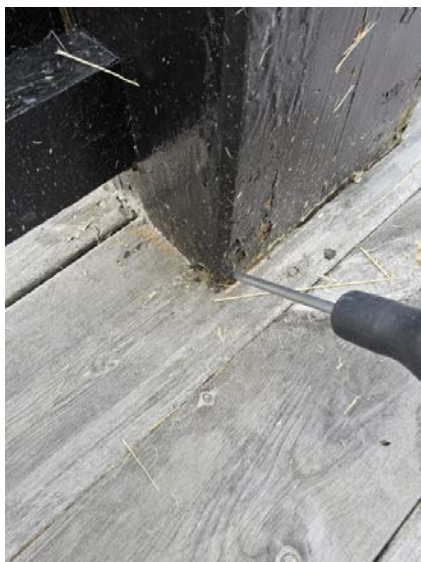
Påbegynt råde i rekkverksstolpe.

| Type | Terrasse |
|---|---|
| Utbedring av ovennevnte forhold og overflatebehandling bør påregnes. | |

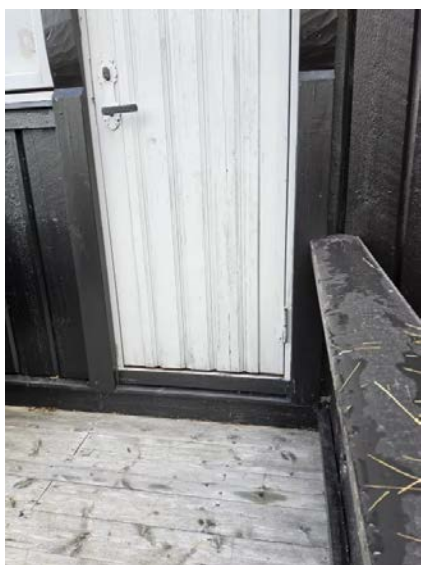
Bilde av værslitt terrassedør fra soverom.

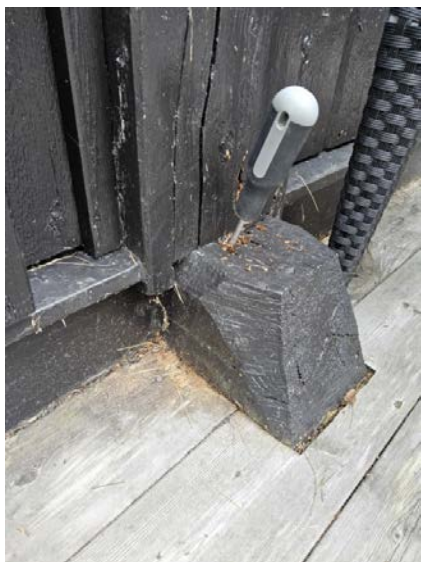
TG3: Det registreres råteskader i enkelte lafteknuter og en søyle på sørøstre del av bygningen.

Råte i lafteknote på sørvegg.

TG3: Utbedring av påviste råteskader må påregnes. For å avdekke eksakt tilstand må ytterligere undersøkelser foretas med åpning av veggkonstruksjon i områder med påvist skade.

Underliggende sjablongmessig utbedringskostnad gjelder for videre undersøkelser av fagkyndig.

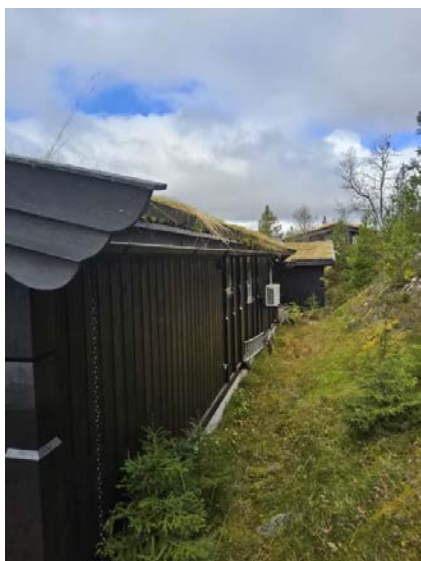
Skjevheter i takrenne på østside. Avstand

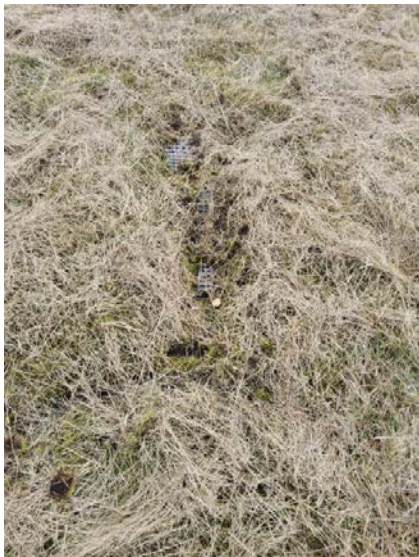
Det registreres revner i torvtaket, stedvis forskjøvet platon og revner i takpapp på en mønetopp. Forholdet kan gi en vesentlig forkortelse av resterende levetid på taktekkningen som er fra byggeåret, og tettheten er med tanke på alder usikker.

Revnet torv.

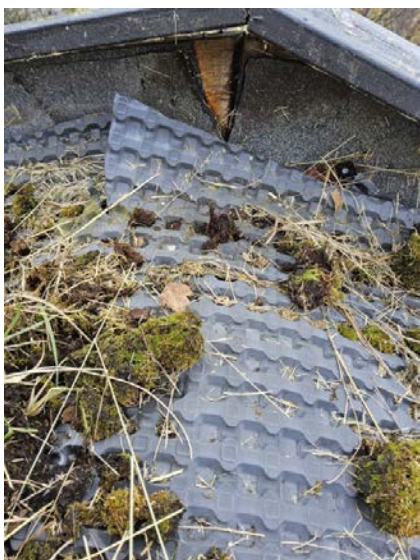
Synlig platon som følge av at torv har sklidd unna.

Revne i takpapp på møne.

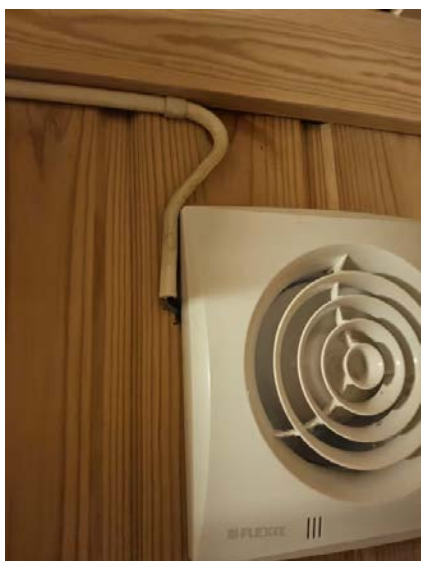
Bilde av avtrekksvifte på bad uten dobbel isolering.

På grunn av manglende/ ikke fremlagt samsvarserklæring eller annen dokumentasjon og avvik på kabel ved avtrekksvifte så anbefales det en utvidet el-kontroll av en elektrofaglig person og nødvendige tiltak vurderes deretter.

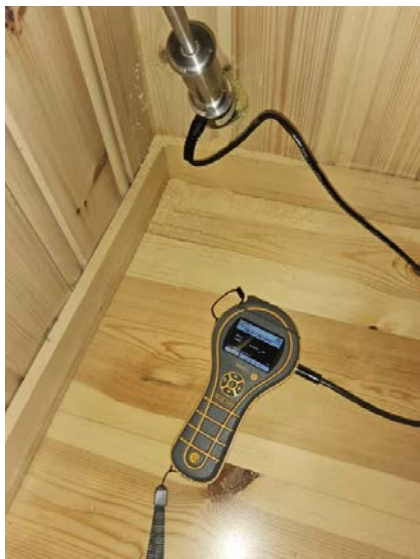
TG2: Det er ikke tilfredsstillende fall til sluk. Gulvskinne for dusjhjørne danner en sperre mot sluk og denne er høyere enn tettesjiktet ved døråpning. Det registreres riss / sprekker i flisfuger på gulv i dusjsjonen.

Fuktmåling mot dussjonen.

Badet fungerer med dagens tilstand, men på grunn av påviste forhold anbefales montert et dusjkabinett og automatisk vannstopper for å unngå ytterligere fuktbelastning i påvente av en oppgradering.

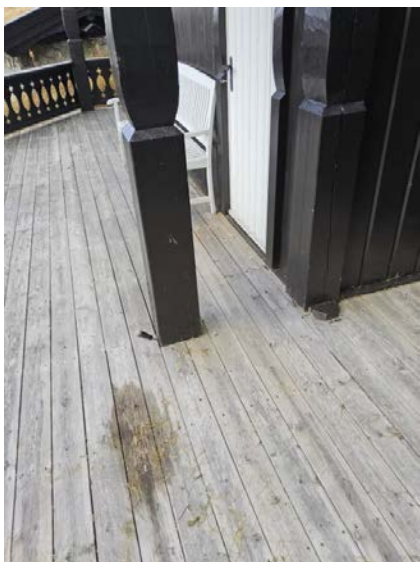
Det er gjort en forenklet vurdering av tilstanden på bygningsdelen. Det registreres påbegynnende råteskade i en utvendig søyle under takutstikk.

Påbegynt råde i søyle.

Ytterligere undersøkelse og utbedring av råteskade bør påregnes.
