# Tilstandsrapport - NS 3600

**Sivlevegen 97**

**5704 Voss**

**Rapport kode: 293612**

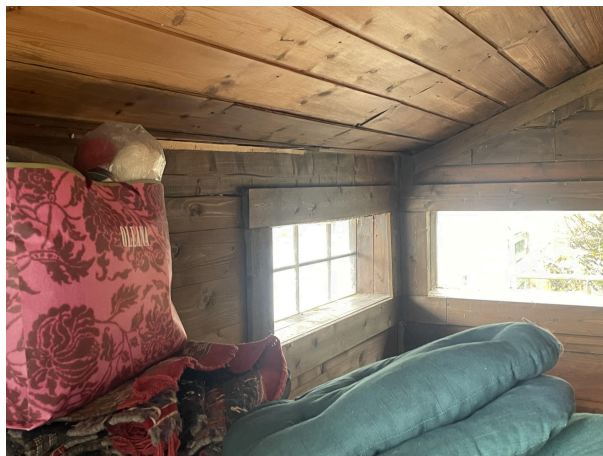
Misfargar.

Misfargar i innvendige overflater tyder på manglande ventilasjon eller lekkasje. Tilsig av fukt langs berg på nordsida av konstruksjonen. Vedlikeholdsmangel. Utgifter til utbetring og vedlikehald må forventast.

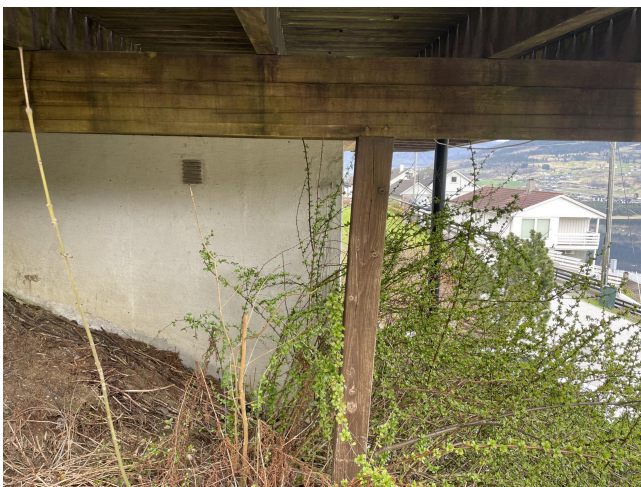
Sig i veranda og terrasser. Marktrykk mot søylepunkt og terrasse. Vedlikeholdsmangel. Rivningsklar terrasse på nord-aust sida av konstruksjonen (bilde).

Søyla ute av lodd syner at veranda og terrasse er påført marktrykk.

Terrasse mot nord-aust bør fjernast, og resterande veranda og terrasser bør utbetrast. Rekkverk bør monterast på områder som ligg meir en 0,5 meter over underliggende plan/terreng.

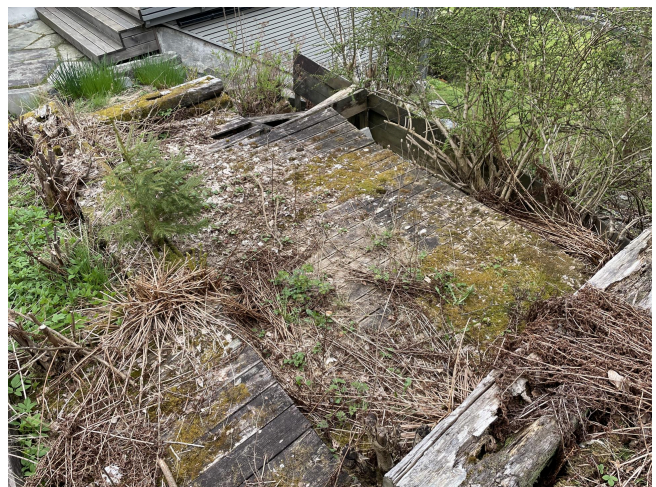
Rivningsklar terrasse på nord-aust sida av konstruksjonen.

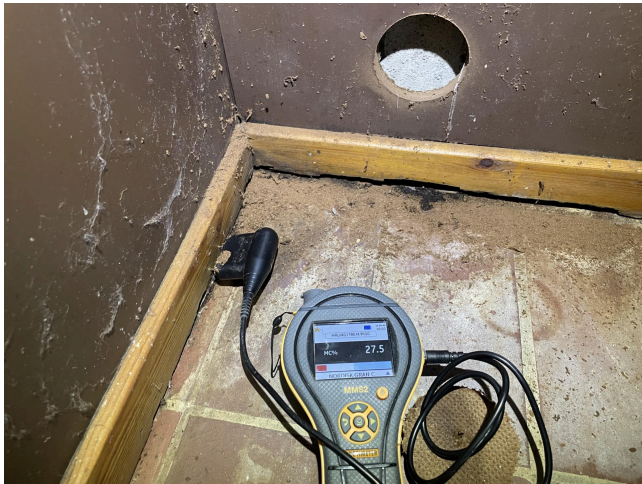
Fuktutslag ved tropp.

Forbetra ventilasjon og fornying av utvendig fuktsikring og drenering.

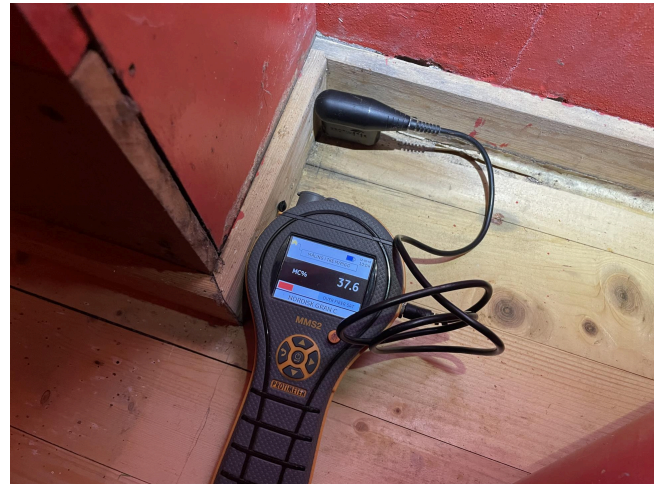
Fuktutslag under belegg på toalettrom.

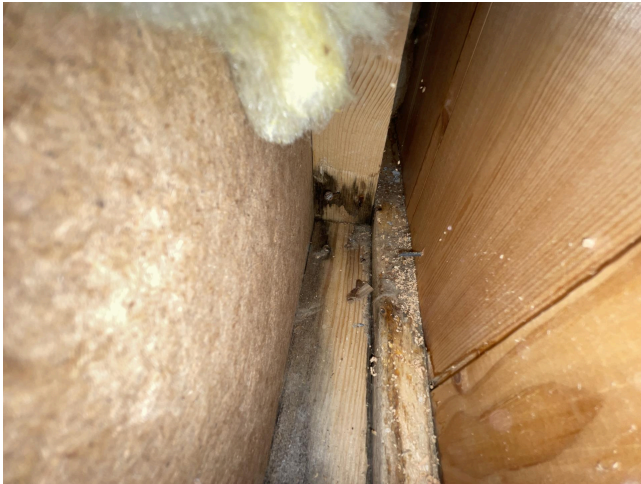
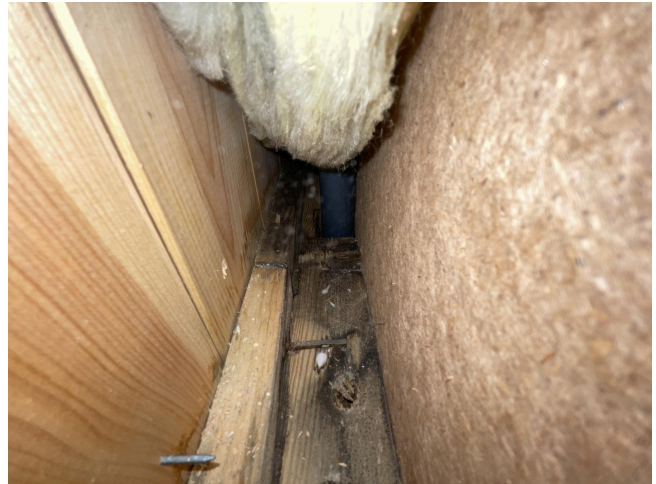
Misfargar og råte er observert ved visuell kontroll i hull. Størrelsen på skadeomfanget er alvorleg og skuldast enten avvik knytt til tettesjiktet eller vatn- og avløpsinstallasjon.

Misfargar og råte inne i vegg.

Ca. estimat for utbetring av lokal punktlekkasje. Meirkostnader og avvik utover det som er nevnt kan forekoma.

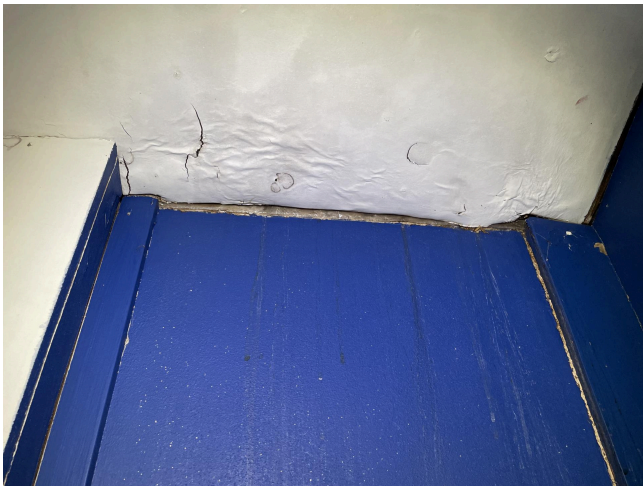
Svank/svai/sig er observert på takflata. Svelling i himling i øverste etasje sundt pipeløp tyder på lekkasje.

Svelling rundt pipegjennomføring.

Nærare undersøkelse vert anbefalt. Avvik utover det som er nevnt kan forekoma. Ingen utslag ved fuktmåling rundt pipegjennomføring på befaringsdagen. Leckasjar kan uansett ikkje utelukkast då det av erfaring kan forekoma under andre årstider eller værforhold.

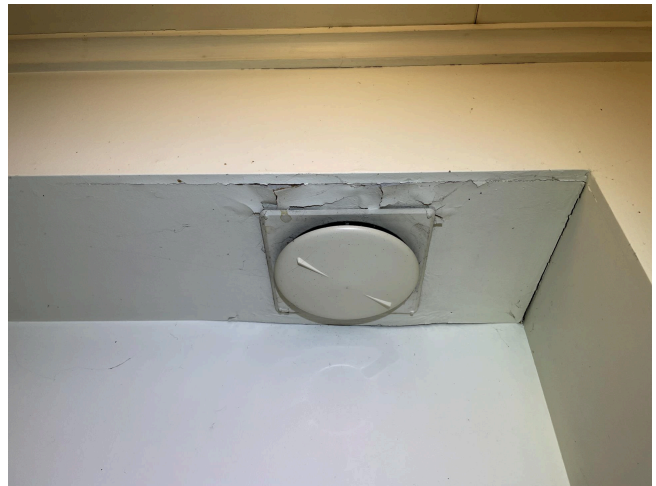
Svelling rundt ventil.

Det bør etablerast luftespalter i eller under dørblad slik at luft kan vandra fritt mellom alle rom. Antallet ventilar må utvidast.
