# Tilstandsrapport

📍 Lovisenberggata 4B, 0456 OSLO

# gnr. 220, bnr. 60, snr. 46

Rapportdato: 12.09.2025

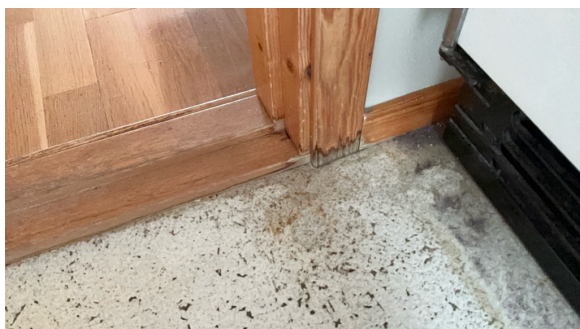
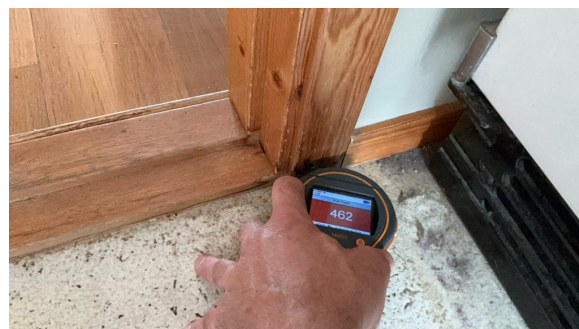
- Det er påvist skader på overflater/kjøkkeninnredning utover normal slitasjegrad.
- Det er påvist skader/fuktskjolder i kjøkkengulvet.
- Det er ved bruk av fuktindikator rundt utsatte hvitevarer påvist indikasjoner på fuktighet.

Innredningen fremstår som slitt og har tydelige bruksspor. Det er registrert fuktskadet belasting ved kjøleskap. Målinger har påvist forhøyede fuktverdier i gulvet ved kjøleskapet, noe som indikerer at det kan ha forekommet lekkasje eller kondens relatert til kjøleskapet. For øvrig vurderes innredning og utstyr å ha passert normal forventet levetid.

TG 2, da det er registrert fuktskade og forhøyede fuktverdier ved kjøleskap i tillegg til generelt høy alder og slitasje.

Byggforsk oppgir at kjøkkeninnredninger normalt har en levetid på 20–30 år. Innredningen i boligen har passert denne alderen, og gjenværende levetid vurderes som utløpt. Fuktskadene indikerer behov for tiltak og mulig utskifting. Videre undersøkelser anbefales for å avdekke eventuelle følgeskader i gulvkonstruksjonen.

- Det er viktig å merke seg at fuktindikatormålinger kan være beheftet med noe usikkerhet. Derfor anbefales det å gjennomføre grundigere undersøkelser for å bekrefte omfanget av fuktindikatorutslagene og identifisere kilden. Dette kan innebære bruk av mer avanserte fuktmålere, inspeksjon bak overflatematerialer etc.
- Det må gjennomføres ytterligere undersøkelser.

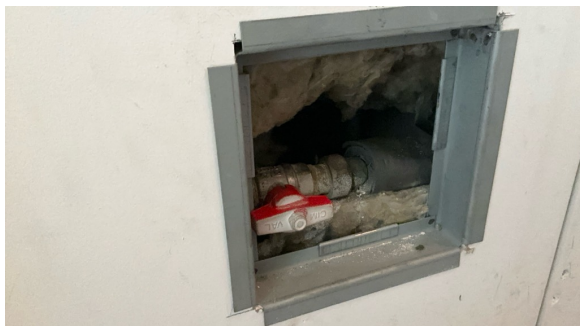
- Mer enn halvparten av forventet brukstid er passert på innvendige vannledninger.
- Stoppekran er påvist, men den fungerer ikke tilfredsstillende.

Rørene fremstår som eldre og har passert normal forventet brukstid. Kobberrør kan med alderen være utsatt for tæring, lekkasjer eller fortetning. Manglende funksjon på stoppekranen medfører en risiko og indikerer behov for utskifting eller reparasjon.

TG 3, da stoppekranen ikke lot seg stenge.

Byggforsk oppgir at vannrør av kobber normalt har en levetid på ca. 40–60 år, avhengig av vannkvalitet, utførelse og vedlikehold. Da rørene er fra byggeåret, har de passert mer enn halvparten av forventet levetid, og restlevetiden vurderes som usikker. Stoppekranen bør kontrolleres og eventuelt skiftes. Det må påregnes utskifting av røranlegg på sikt.

- Det er ikke behov for utbedringstiltak siden anlegget fungerer i dag, men ut ifra alder kan skader plutselig oppstå på eldre anlegg.
- Stoppekranen må utbedres.
- Anlegget må sjekkes av fagperson, som må utføre eventuelle tiltak på anlegget.
