Tilstandsrapport

Fritidsbolig

Tuvika 8, 6699 KJØRSVIKBUGEN

Befaringsdato: 14.06.2024

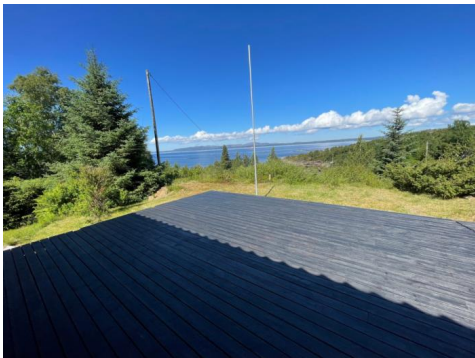
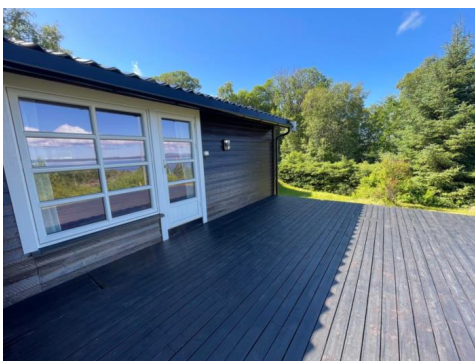
TG 1 Balkonger, terrasser og rom under balkonger

Terrasse som oppført i tre med understøtter. Terrassebord i cu-impregnert.
Det anbefales å montere rekkverk der høyden er mer en 50 cm. ned til bakken.

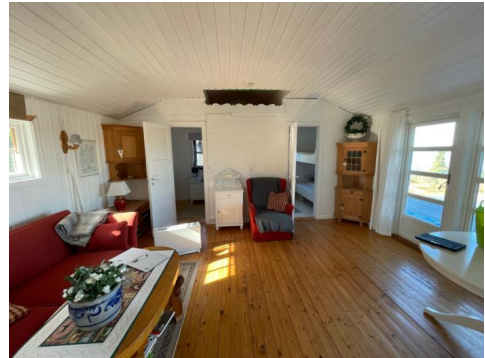
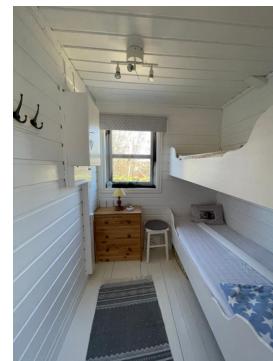
TG 2 Etasjeskille/gulv mot grunn

Etasjeskiller er av trebjelkelag og stubbloft mot krypkjeller / grunnen.

Det er påvist gulvbjelke i krypkjeller i overgangen på tilbygg / hovedhytta har noe råteskader. Bjelken ligger i dag oppå den gamle ringmuren, så den vil ikke knekke umiddelbart.

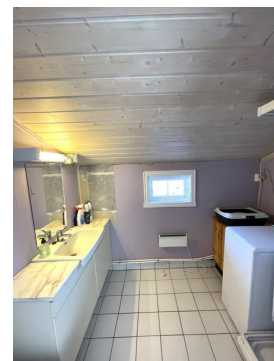
TG 2 Overflater vegger og himling

Det er flere plasser malte strier har løsnet fra overgang vegg / sokkelflis og det er noen tidligere fuktmerker på vegger.

Overflater vegger må utbedres / renoveres.

Kostnadsestimat: 50 000 - 100 000

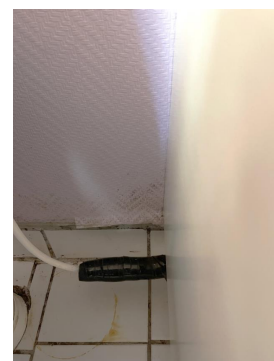
Bildet viser malt strie som har løsnet mellom toalett og baderomsinnredning.

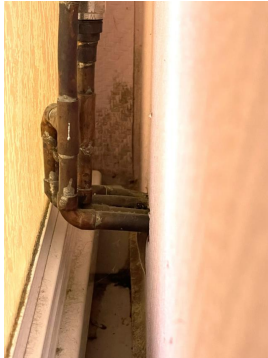
Bildet viser malt strie som har løsnet bak dusjkabinett / overgang vannrør.
