# Tilstandsrapport

📍 Tuvika 8, 6699 KJØRSVIKBUGEN

# gnr. 54, bnr. 27

Rapportdato: 18.06.2025

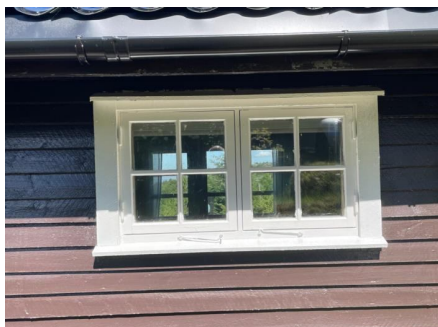
Bygningen har malte kobla trevinduer fra byggeår og noen malte isoler trevinduer som er byttet på værvegg. Terrassedør som malt tredør med isolerglass fra nyere tid.

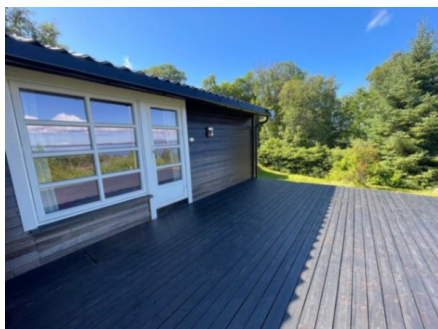
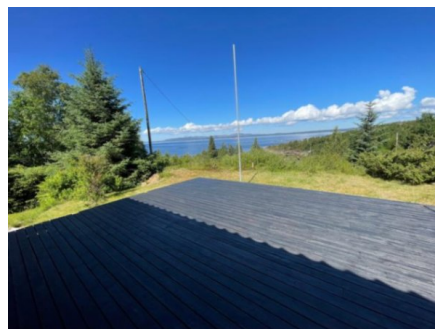
Terrasse som oppført i tre med understøtter. Terrassebord i cuimpregnert. Det anbefales å montere rekkverk der høyden er mer en 50 cm. ned til bakken.

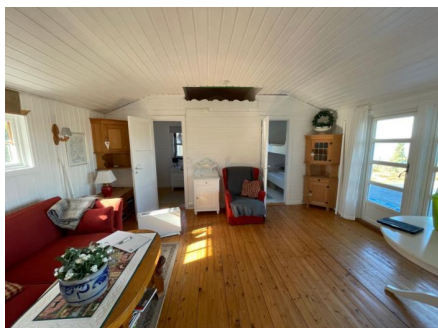
Det er hovedsakelig lakkert tregulv på gulv, malt panel på vegger og malt panel i himling.  
malt panel i himling.  
Se egen standardbeskrivelse for alle rom.

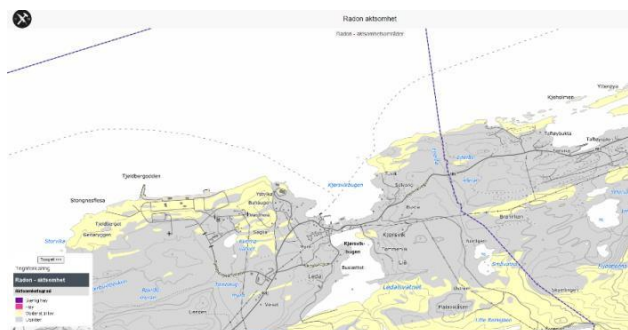
Det er ikke foretatt radonmålinger, og bygget er heller ikke utført med radonsperre.

- Det bør gjennomføres radonmålinger.

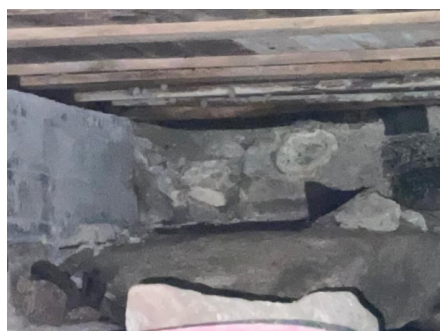
Det er påvist at det trekker / kommer noe vann under tilbygget. Det er sannsynlig at det er vann som renner langst terrenget / fjellet.

Bygningen har krypkjeller under trebjelkelag og stubbegulv.

Avviket må ses i sammenheng med punkt "Drenering".

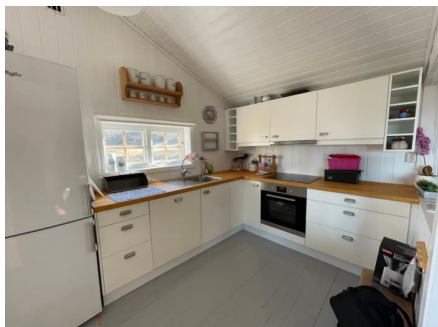
Malt tregulv på gulv, malt panel på vegger og malt panel i himling.

Kjøkkenet er utstyrt med kjøkkeninnredning med benkeplate i tre, vask, platetopp, integrert stekeovn, ventilator og kjøleskap.

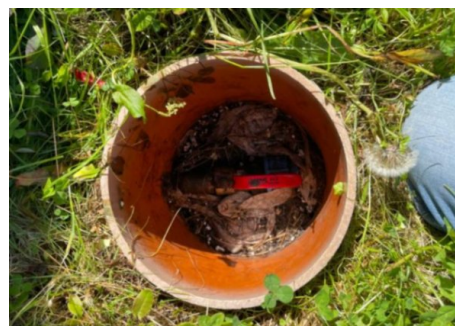
Innvendige vannledninger er av kobber med plastkappe.

Hovedstengekranen inn til fritidsboligen er foran luke til krypkjeller.

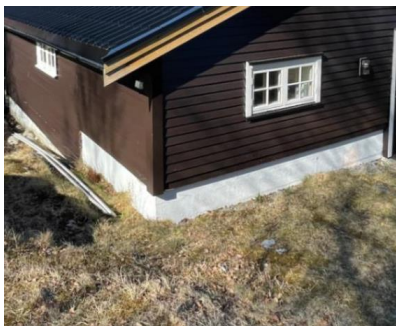
Det er ikke kjent at det er etablert noen form for bortledning av overflatevann rundt bygningen, og det mangler utvendig fuktsikring på deler av tilbygget mot nord/øst. Overflatevann som ledes mot tilbygget er ikke tilstrekkelig ivaretatt. På hoveddelen med åpen krypkjeller renner eventuelt vann fritt gjennom grunnen, og dette medfører ikke problemer med dagens løsning.

Det bør etableres en løsning for bedre bortledning av overflatevann på nord-/østsiden av tilbygget, for eksempel ved falljustering, avskjæringsrenner eller tilsvarende tiltak. Målet er å føre vannet bort fra bygningskroppen, slik at fuktbelastningen på grunnmur og gulv reduseres.
