Tuvika 8, 6699 KJØRSVIKBUGEN

**Fritidsbolig pent beliggende på  
utsiktstomt i Kjørsvikbugen | Gode  
solforhold | Vei helt frem | Strøm,  
vann & avløp**

# Tilstandsrapport

## FRITIDSBOLIG

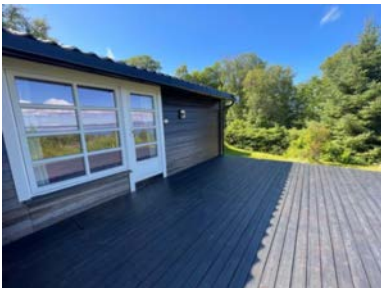
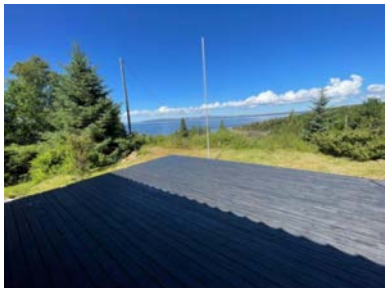
## TG 1 Balkonger, terrasser og rom under balkonger

Terrasse som oppført i tre med understøtter. Terrassebord i cuimpregnert. Det anbefales å montere rekkverk der høyden er mer en 50 cm. ned til bakken.

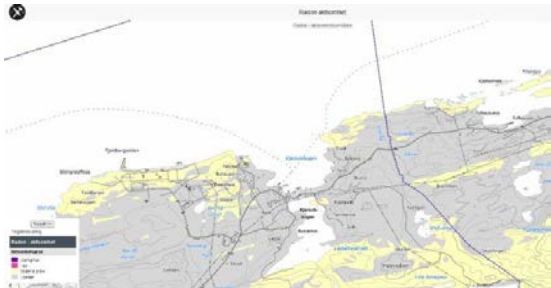
## TG 2 Etasjeskille/gulv mot grunn

Etasjeskiller er av trebjelkelag og stubbloft mot krypkjeller / grunnen.

Det er påvist gulvbjelke i krypkjeller i overgangen på tilbygg / hovedhytta har noe råteskader. Bjelken ligger i dag oppå den gamle ringmuren, så den vil ikke knekke umiddelbart.

- Det bør gjennomføres radonmålinger.

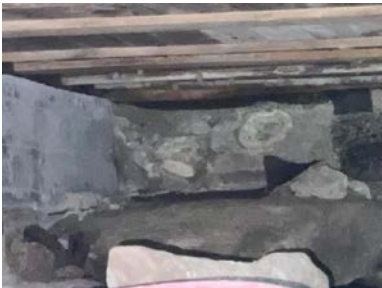
## TG 2 Krypkjeller

Bygningen har krypkjeller under trebjelkelag og stubbegulv.

- Det er avvik:

Avviket må ses i sammenheng med punkt "Drenering".

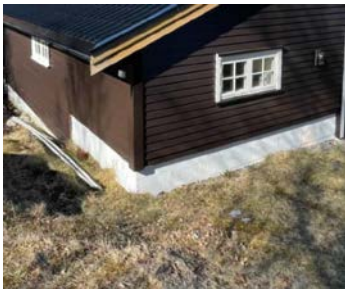
## TG 1 Grunnmur og fundamenter

Boligen står på ringmur i betong som er støpt mot fjellet.

- Det er avvik:

Det anbefales gjøres tiltak for å lede vannet kontrollert bort.  
Avviket må ses i sammenheng med punkt drenering "Etasjeskille/gulv mot grunn"
