# Tilstandsrapport

📍 Ingeniørveien 8 , 0196 OSLO

# gnr. 236, bnr. 234

Befaringsdato: 01.06.2025

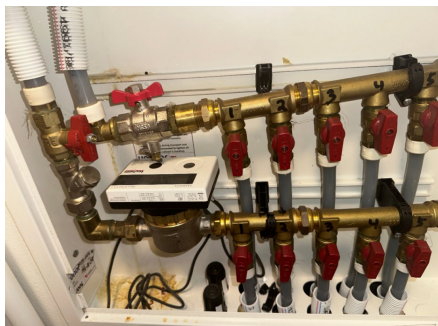
Varmeinstallasjoner er ikke funksjon testet på befaring, men antas og fungerer normalt. Det er ikke opplyst om noe feil eller mangler fra eier.

Samleskap for varmeanlegg

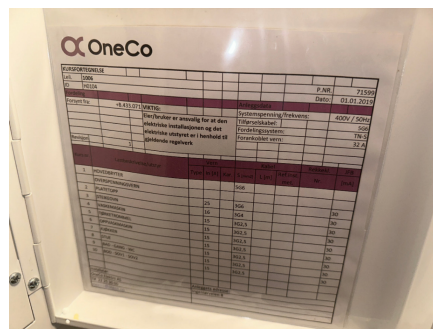
Sikringsskap med automatsikringer.

Kursoversikt i sikringsskap
