# Ol-Klemmetsaveien 37A 7374 RØROS

## Tilstandsrapport Eierskifte

Boligtype: Vertikaldelt tomannsbolig

Byggeår: 1991

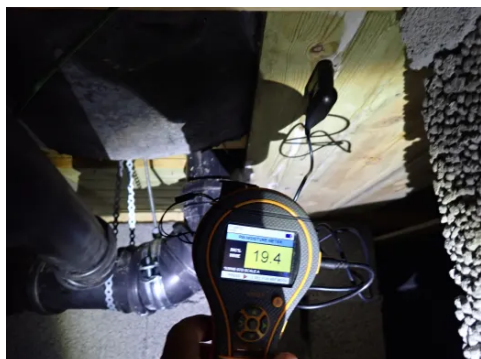
Fuktmåling i treverk viser risiko for muggvekst.

-Ved stikktakninger i bjelkelaget i krypkjeller måles et fukttinnhold på 19,4 vektprosent. Dette øker risikoen for muggvekst.

-Det anbefales å etablere plast mot grunn for å redusere luftfuktigheten i kjelleren.

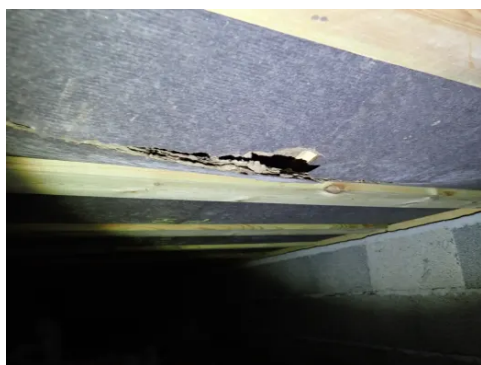
Skade i stubbloftsplate.

-Stubbloftsplater har sprukket/løst i det ene rommet hvor det er en del rørføringer. Dette vurderes i overgangen mellom boenhetene. Skaden er ikke omfattende. Nedtynging av isolasjon er sannsynligvis årsaken.

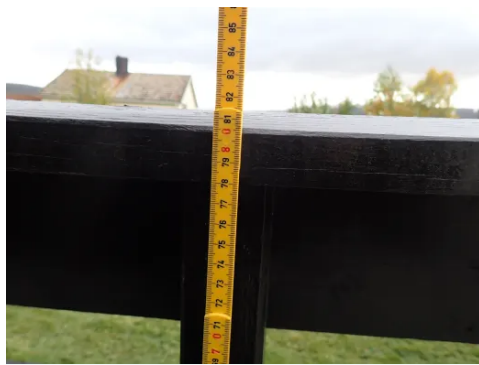
Rekkverkshøyde.

| Type | Terrasse |
|---|---|
| -Rekkverkshøyde må endres for å tilfredsstille krav på byggemeldingstidspunktet. Dette vil si minimum 90 cm. For å lukke avviket anbefales det at høyden endres til 100 cm, som er dagens krav. | |

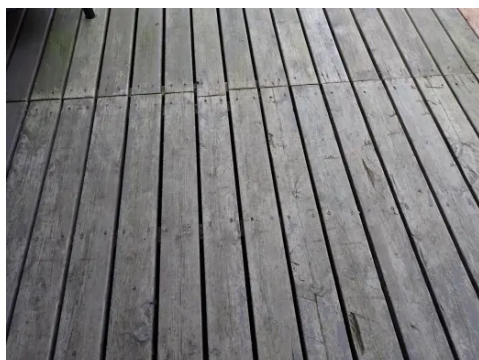
Værslitt dekke.

-Noe utskiftinger/vedlikehold av platting anbefales.

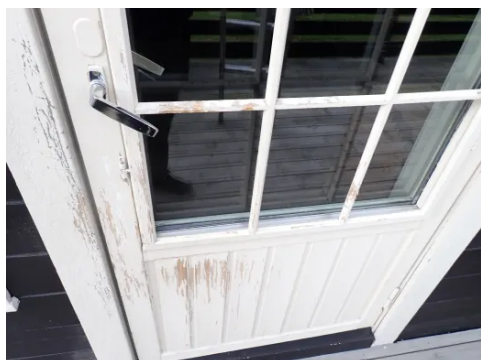
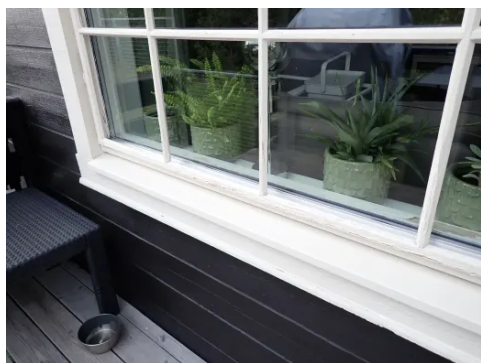
Slitt balkongdør.

Slitasje i vinduskarmer.

-Jevnlig vedlikehold av vinduer er påregnelig som følge av alder og slitasje. Dette for å forlenge levetiden og unngå skader.  
-Jevnlig kontroll av isolerglass anbefales med tanke på økt risiko for punktering. Utskiftinger vurderes fortløpende om punktering skulle oppstå. Enten selve glasset, eller hele vinduer/dør.

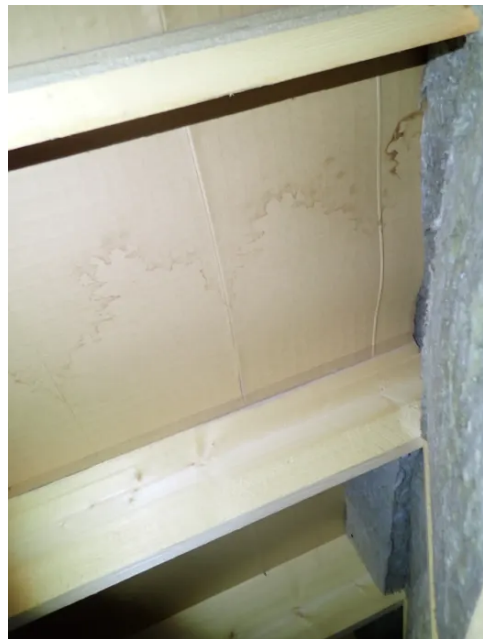
Skjolder i luftpapp på nedside av pipe.

- Det er påregnelig med nærmere undersøkelser ved pipe med tanke på registrerte skjolder i luftpapp.
- Det anbefales å etablere adkomst til resterende loftsrom. Dette er risikokonstruksjoner som kan være påkjent av fukt og/eller skadedyr.
- Nærmere kontroll av overflater i boder anbefales.

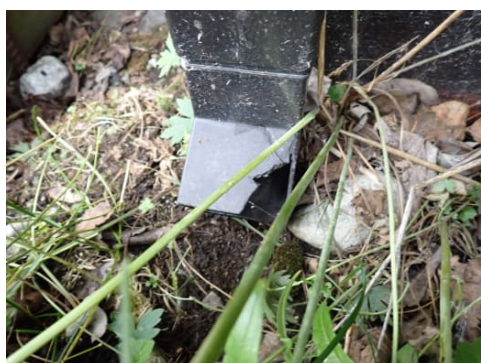
Sprekker/skade i utkast.

- Det er en skade i utkast til nedløpet ved boden.
- Det mangler utkast på 1 nedløp.
- Renner og nedløp av plast er fra byggeåret og har nådd sin forventede levetid. Det er økt risiko for skader i tiden som kommer.

- Skadet utkast bør skiftes, og manglende utkast bør etableres der det mangler.
- Overvåk tilstanden jevnlig. For å lukke avviket må renner og nedløp skiftes, men tidspunktet for når dette er nødvendig er vanskelig å si noe om.

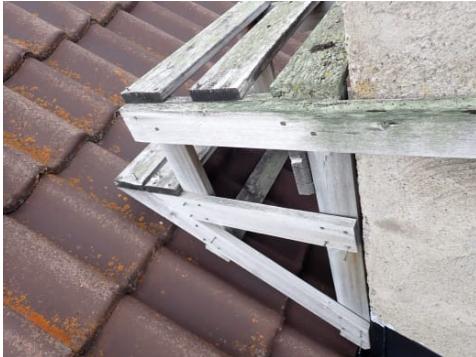
Plattform av tre.

TG 2 på grunn av avvik på plattform.

-For å lukke avviket må forskriftsmessig plattform monteres. Plattformer skal være typegodkjent og være fastmontert i takkonstruksjonen.

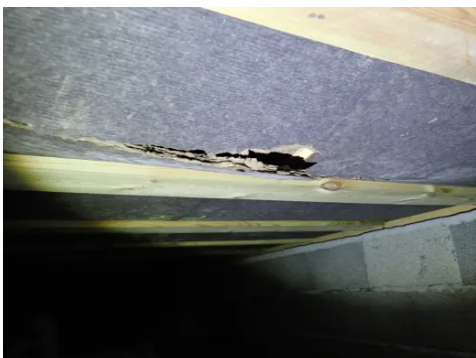
Skader i stubbloftsplater.

-Det er skader på noen stubbloftsplater i krypkjeller. Årsaken vurderes å være nedtynging av isolasjon.

TG 2 på grunn av skader i stubbloftsplater.

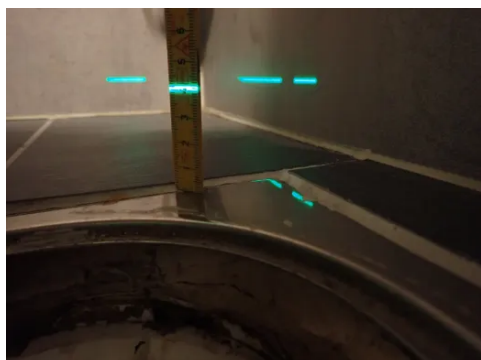
Det mangler fall til sluk. Referansenivå på laserhøyde ved dør er på samme høyde som sluket (40 mm).

-Målinger viser at det ikke er fall til sluk. Ved en eventuell lekkasje i rommet vil vann kunne renne ut ved dør.

TG 3 på grunn av manglende fall til sluk, og ingen sikring mot eventuelt lekkasjevann ved dør.

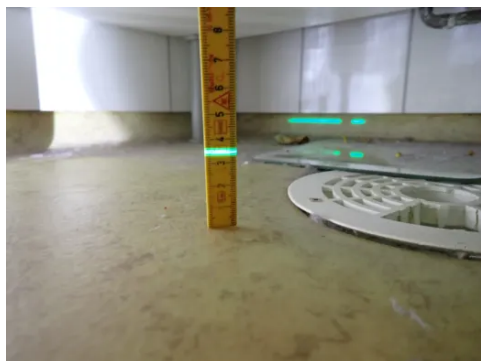
Motfall ved sluk. Referansenivå på laserhøyde ca. 1 meter ut fra sluk = 40 mm. Viser motfall på ca. 5 mm.

TG 3 på grunn av motfall til sluk i kombinasjon med skader i tettesjikt og fare for fuktskader.

-Det er påregnelig med nærmere undersøkelser med tanke på eventuelle fuktskader.

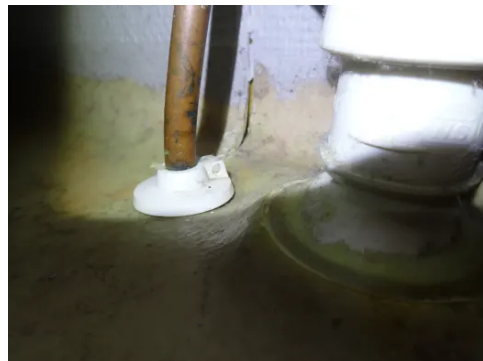
Utettheter i tettesjikt / utførelse ved rørføringer som kan medføre fuktskader ved lekkasjer i rommet.

-Det er sprekker/skader i gulvbelegget med fare for fuktskader. Det er sprukket opp i skjøten på belegget i gulvet. Belegget har utettheter ved rørføringer, samt at det er skjært belegget uten tetting bak rørføringer i gulv.

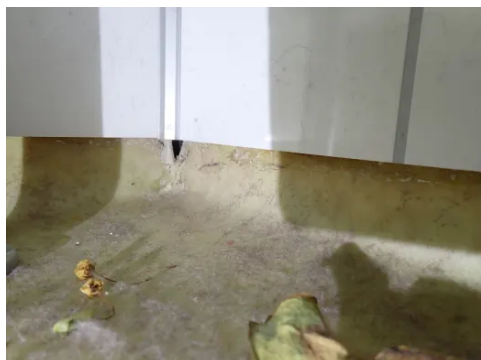
Sprekk i belegget i hjørnet som kan ha vært slik ved tidligere dusjing. Det mangler bunnlist ved våtromsplater.

-Våtromsplater er montert uten bunnlist og avviker fra monteringsanvisning. Platene er av nyere årgang.
