# Tilstandsrapport

Tomannsbolig

Tors gate 1A , 4306 SANDNES

Befaringsdato: 04.02.2026

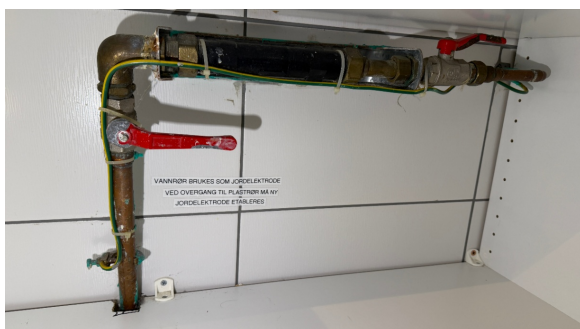
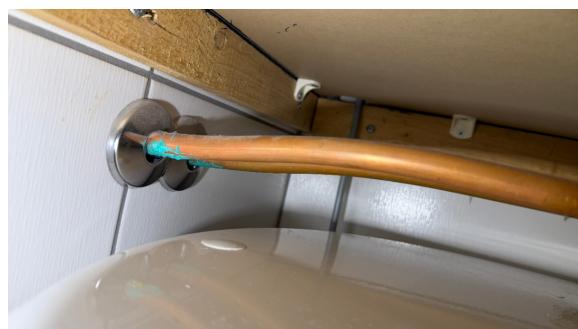
### TG 2 Avløpsrør

- Mer enn halvparten av forventet brukstid er passert på innvendige avløpsledninger.
- Det er påvist andre avvik:

Mangelfull isolering av kloakklufting kan føre til kondensdannelse, fuktpåvirkning og økt risiko for skader på tilstøtende konstruksjoner.

- Det er ikke behov for utbedringstiltak siden anlegget fungerer i dag, men ut ifra alder kan skader plutselig oppstå på eldre anlegg.
- Andre tiltak:
- I forbindelse med oppgradering av våtrom vil det være naturlig med utskiftning av rør.
