# Tilstandsrapport

Rekkehus

Tærudvegen 110 C, 2074 EIDSVOLL  
VERK

Befaringsdato: 25.06.2025

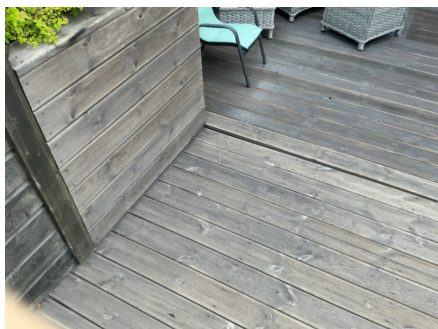
- Konstruksjonene har skjevheter.

Det er registrert skjevheter i terrasse ved blomsterkasse.

Forholdet kan være et symptom på at terrassen ikke er dimensjonert for å tåle blomsterkassens vekt. Det bør påregnes nærmere undersøkelser av understøttelse/fundamenter. Lokal utbedring bør påregnes.

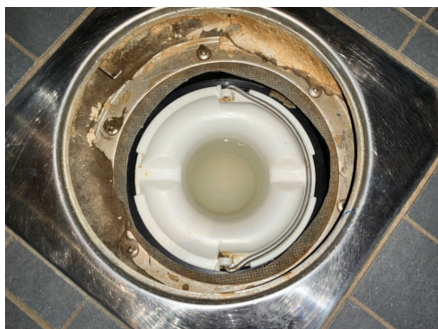
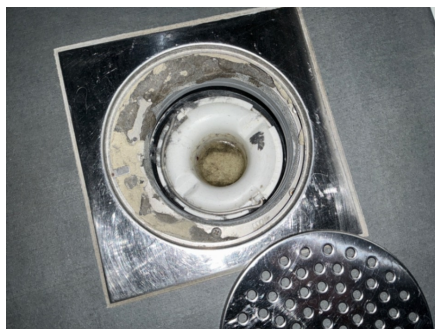
Tilgjengelighet (sluk): Sluk er tilgjengelig for inspeksjon og rengjøring.

Membran er et fuktsperrende sjikt som skal hindre vann i å trenge underliggende konstruksjoner. Tilstedeværelse og full tilstand kan ikke vurderes ved visuell inspeksjon i rommet.
